兴海县白尕湖铁矿

矿山地质环境保护与土地复垦方案

2020年10月

编制单位：四川省地质矿产勘查开发局一〇八地质队

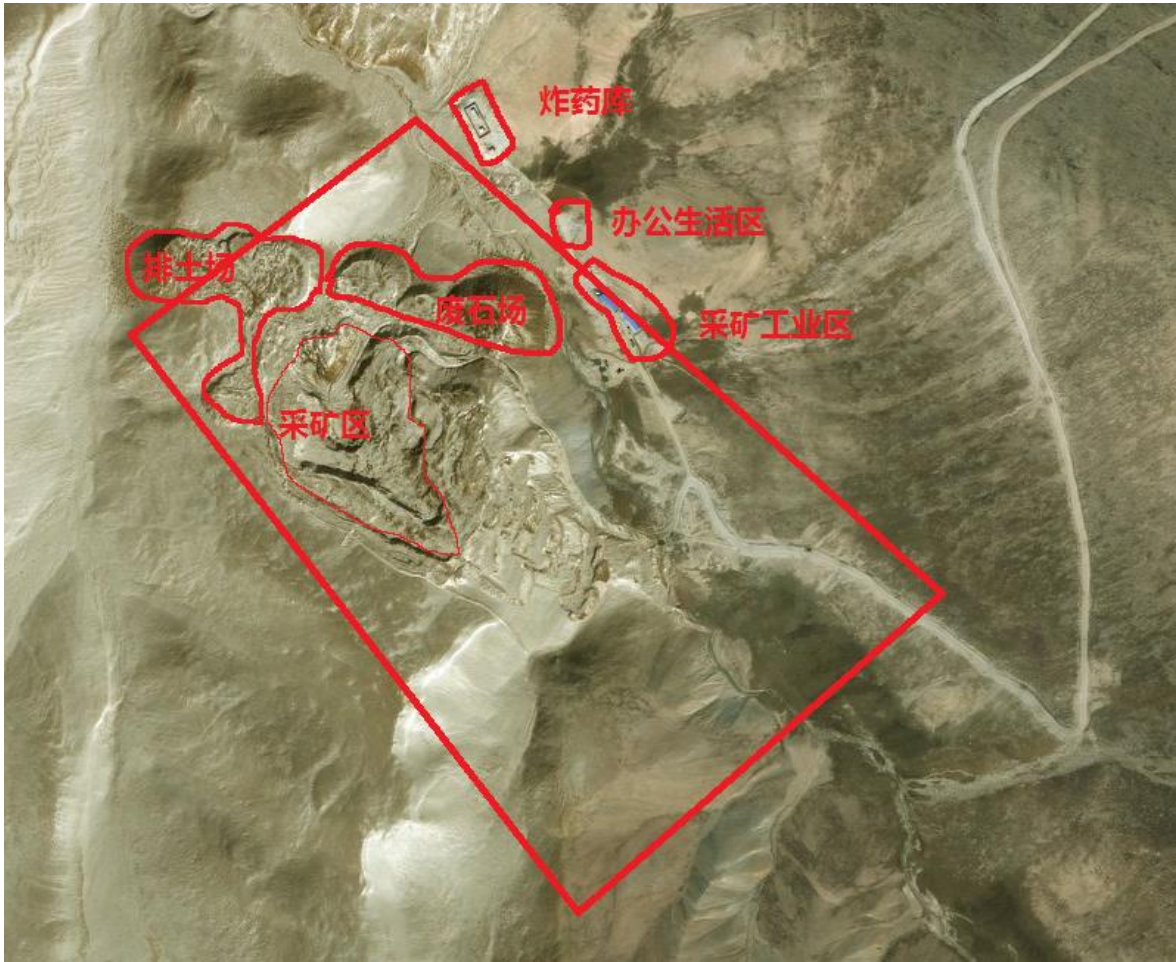
图 1-1 矿山工程总体布局图

根据《青海省兴海县白尕湖铁矿开发方案》采矿区位于矿体开采区，为凹陷露天矿场，设计按台阶式开采，台阶高 10m，宽 8m，最终边坡角 50°左右，边坡垂高 120m，共计 12 级台阶，预测挖损占地约 8hm²。采矿区地势呈南西高北东低，形成采矿坑呈近楔形体，长约 500m、宽约 150m，深约 40m，现状采矿区南西端开挖已形成三级台阶，挖深垂高约 41 米，北东端形成二级台阶 24 米，已造成土地挖损 5.33hm²。且分别于采矿区闭合圈设置自流排水渠。

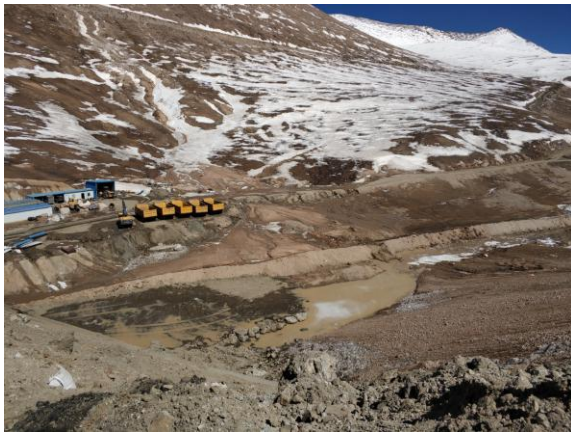
照片3 采矿工业场地

根据《青海省兴海县白尕湖铁矿开发方案》设置采矿工业场地建设在矿区东沟北侧，地形宽缓，便于平整，场地标高 4620m 含动力房、机修间，压气机房、办公室等。露采工业场地设置，布置在铁矿北东侧约 300m 处，占地面积约 400m²。

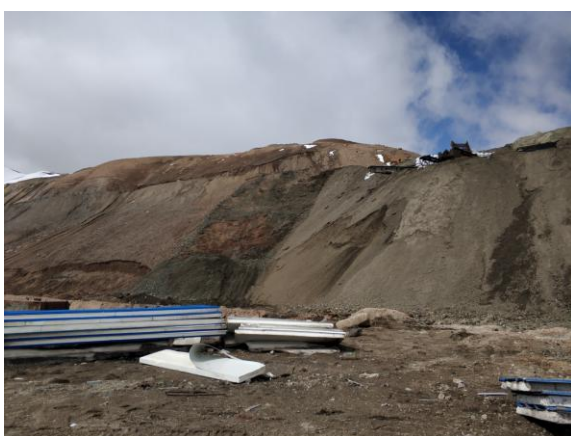
照片5 低品位矿石场

根据《青海省兴海县白尕湖铁矿开发方案》排土场设计于采场西北侧运距约 600m 的沟谷中，设计排土场长 500m，宽 230m，排放标高+4660m，堆高 35m，设计压占 12.67hm²，设计有效容量 260 万 m³。现阶段排土场呈方形，长约 400m，宽 100m，局部最大堆高 16m，压占土地约 4.62hm²，目前堆土场未达到饱和状态；低品位矿石场设计在矿体北端的东侧，长 160m 左右，宽 100m 左右，堆高 15m，可容纳矿量 10 万 t，占地约 6 hm²，堆高 14m。现阶段低品位矿石场呈方形长约 140m，宽 80m，局部堆高 16m，占地 4.62hm²，目前低品位矿石场未达到饱和状态，但因局部堆高可能引发不稳定斜坡，对人员安全造成威胁。企业规划对低品位矿石场进行矿石初选后，削坡平整。

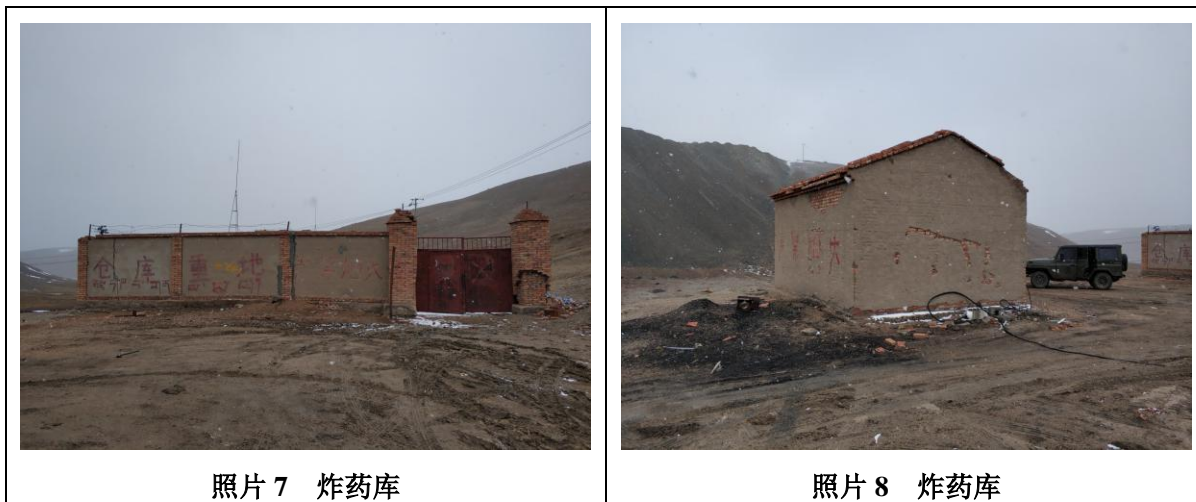
东支沟里（见照片 7、8），库存炸药总量 5t，为砖砌平房。炸药库与有关矿区建设场地距离符合《爆破安全规程》（GB6722-2014）爆破安全距离，周围设有不低于 2.02m 高的密实围墙。占地面积约 650m²。

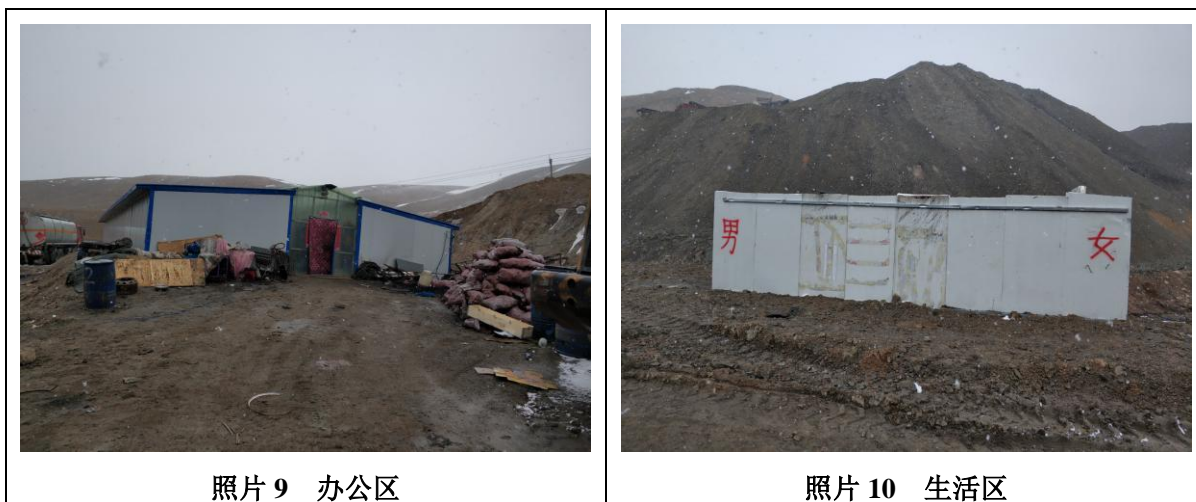
根据《青海省兴海县白尕湖铁矿开发方案》辅助工业区位于工业场地东南侧约 100m 处，布置有生活辅助设施及储油点（见照片 9、10）共计约 20 间彩钢房，占地面积约 200m²。

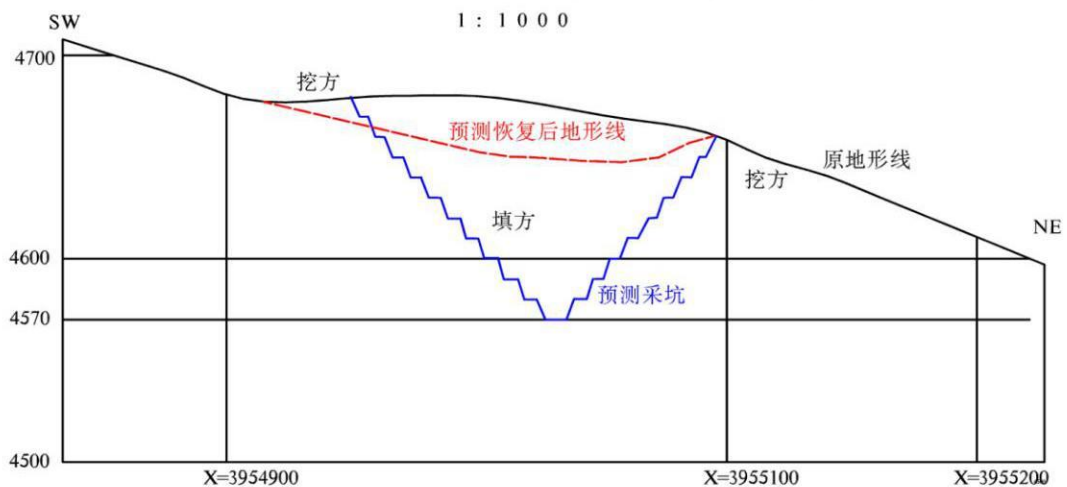
图5-1 白尕湖铁矿 P0勘探线采矿坑恢复示意图

项目	长度（m）	宽度（m）	高度（m）	横切面积（m ² ）	方量（m ³ ）	备注
回填工程	480	160	60	4800	768000	
挖方工程	480	40	15	300	48000	
实际需回填方量	合计				720000
