青海大柴旦矿业有限公司青龙沟金矿
矿山地质环境保护与土地复垦方案

编制单位：青海中煤地质工程有限责任公司

矿山地质环境保护与土地复垦方案信息表

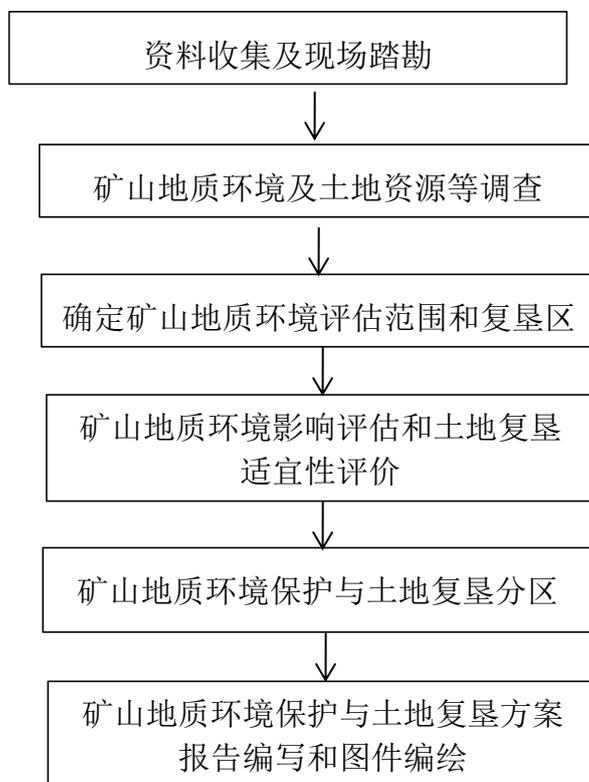
图 0.1-1 矿山地质环境保护与土地复垦方案编制流程

山地质环境现状评估、预测评估及其影响分区；划分矿山地质环境保护与恢复治理分区，提出矿山地质环境保护与土地复垦措施与建议，估算防治经费。《方案》的编制工作程序框图见图 0-1。

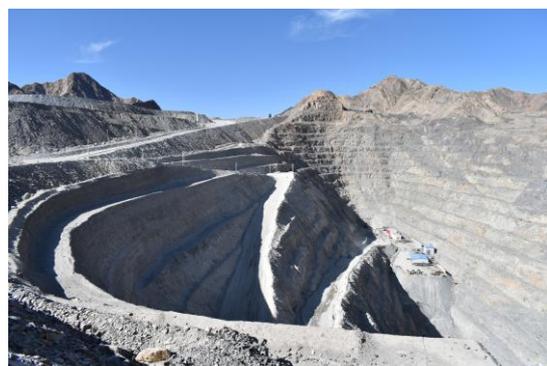
照片 1-1 青龙沟金矿北矿段露天开采

青龙沟采区北矿段上部为露天开采，目前，露天开采已经结束。露天境界上部尺寸 $800 \times 450\text{m}$ ，下部尺寸 $400 \times 50\text{m}$ ，境界最高标高 3742m ，台阶高度 10m ，台阶坡面角 $55 \sim 65^\circ$ ，底标高 3506m ，封闭圈标高 3665m ，最大边坡高度 234m ，凹陷部分边坡高度 158m ，最终边坡角 $41.5 \sim 43.0^\circ$ 。露天坑内运输道路最小转弯半径为 15m ，最大纵坡为 8% 。露天坑底设排水泵站将坑底积水排至境界外。

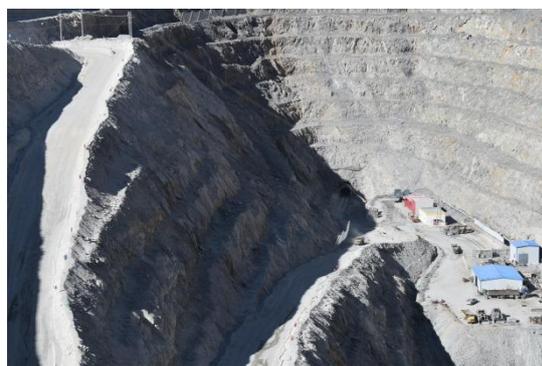
照片 1-2 青龙沟金矿北矿段平硐

青龙沟采区北矿段下部拟采用地下开采。探矿斜坡道开口位于露天境界内东侧边坡上，标高 3547m ，位于矿体下盘，经矿体无矿带掘至矿体上盘，分支成两条上盘斜坡道，目前南部掘至 3437m ，北部掘至 3470m 。北侧边坡上 3548m 标高施工有一层平硐和上向斜坡道，平硐方位北，平硐长度约 346m ，上向斜坡道目前到达 3608 标高（图 1-4）。

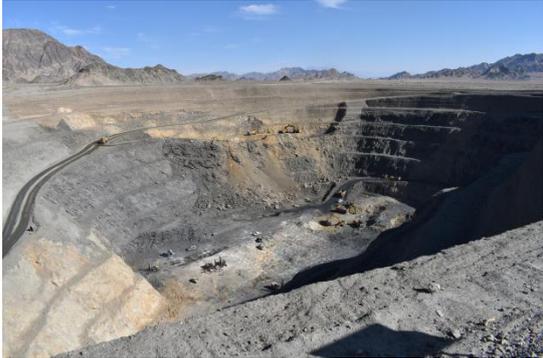
<p>照片 1-5 青龙沟金矿 323 矿段露天开采</p>	<p>照片 1-6 青龙沟金矿 323（南）矿段（未开采）</p>

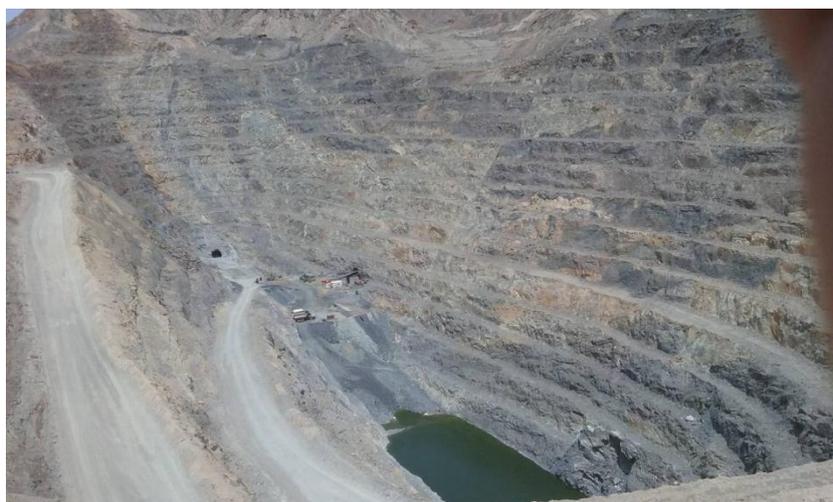
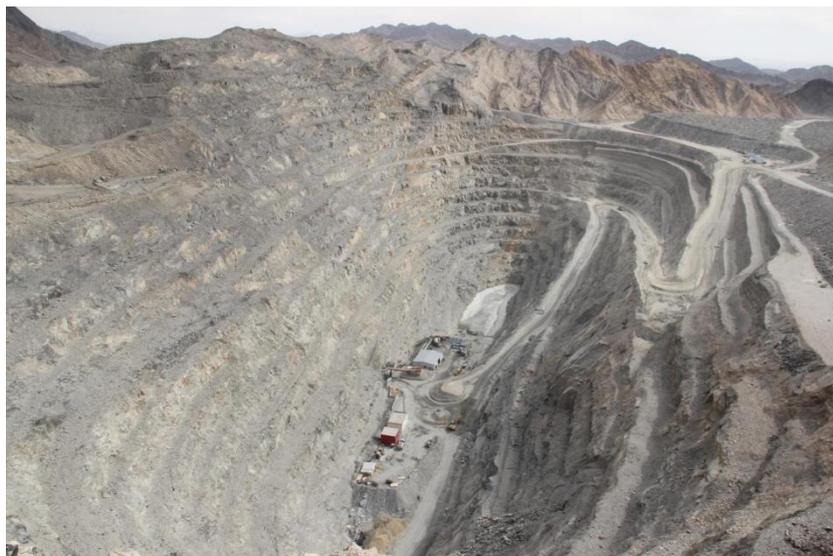
1) 露天采场

照片 1-7 北矿段露天采坑（镜向北）

照片 1-8 北矿段露天采坑（镜向南）

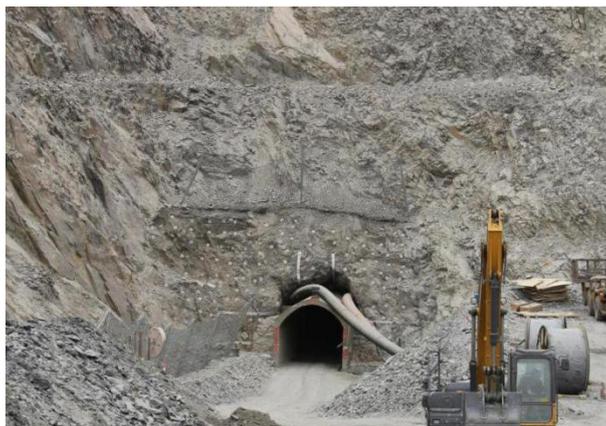
照片 1-10 主运平硐口

北矿段露天采坑底设有临时工业场地，用以临时存放施工材料和机械，现状见（照片 1-9）。坑地布置有主运平硐口和主斜坡道口，主运平硐开口位于 16320N 勘探线附近露天坑底南侧边坡上，标高 3548m。硐口上方边坡采用喷锚网护坡，以免滚石滑落，主运平硐口见（照片 1-10）。

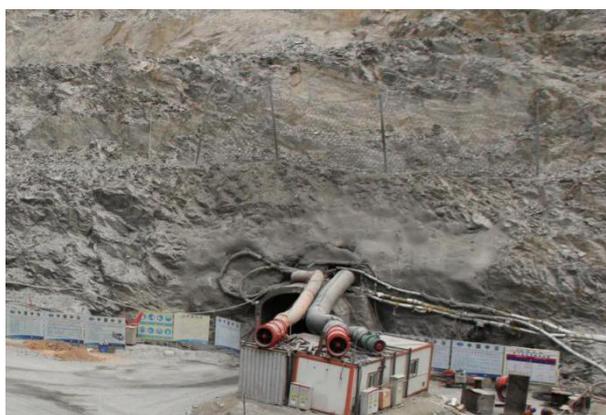
照片 1-11 主斜坡道口

主斜坡道口位于矿体下盘 16200N 号勘探线附近、露天坑底北侧边坡上，开口标高 3547.0m，此处基本为无矿带，主斜坡道经此从下盘向矿体延伸，经过矿体无矿带部位，绕到矿体上盘，分支成两条上盘斜坡道，分别开拓南区、北区矿体。硐口上方边坡采用喷锚网护坡，以免滚石滑落，主斜坡道设计掘进至 3360m 中段，主斜坡道口见（照片 1-11）。

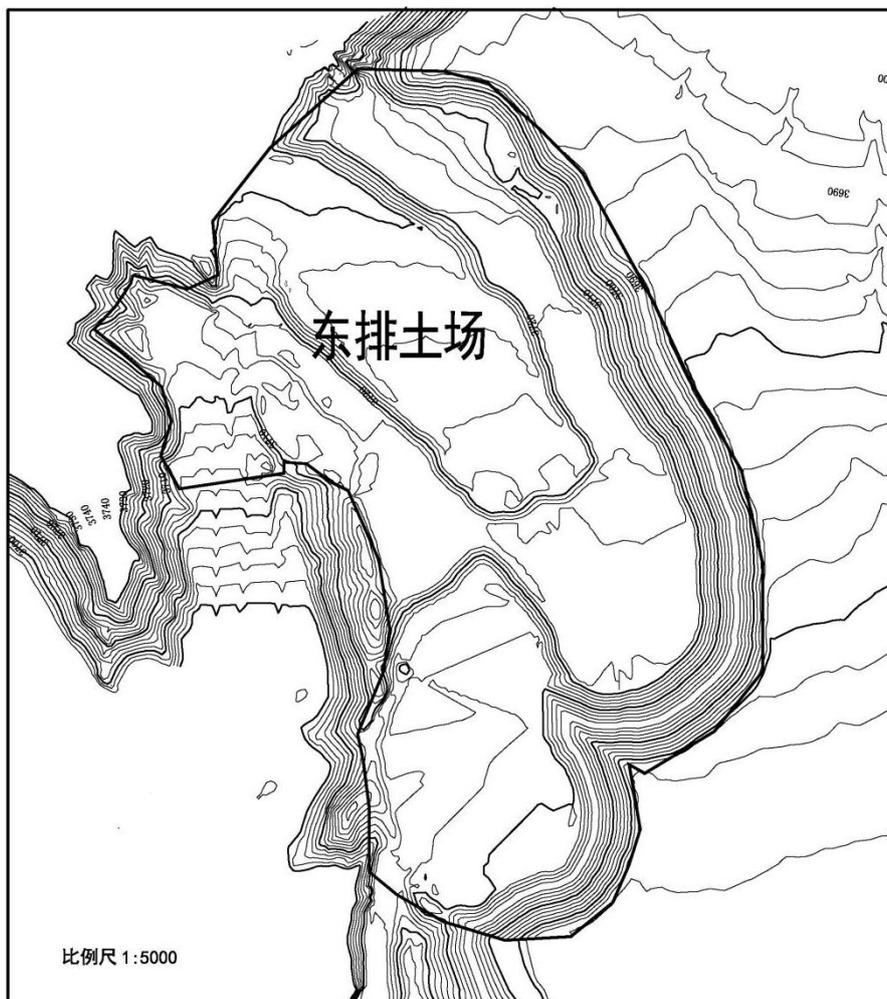
图 1-10 青龙沟金矿北矿段东排土场现状图

矿区北矿段露天采场西侧和东侧分布有两个排土场，东排土场占地面积为 19.40hm^2 ，西排土场占地面积为 43.04hm^2 ，两个排土场平均堆高约 15m ，堆积方量约 $846.5 \times 10^4\text{m}^3$ 。根据地形特点，排土场采用台阶式，底基层标高 3560m ，台阶高度 30m ，单台阶坡比 $1: 1.5$ ，安全平台宽度 30m ，最终堆积标高 3620m ，总堆高 70m 。采用汽车运输排放，推土机辅助推排。东排土场现状如图 1-10 所示，西排土场现状如图 1-11 所示。

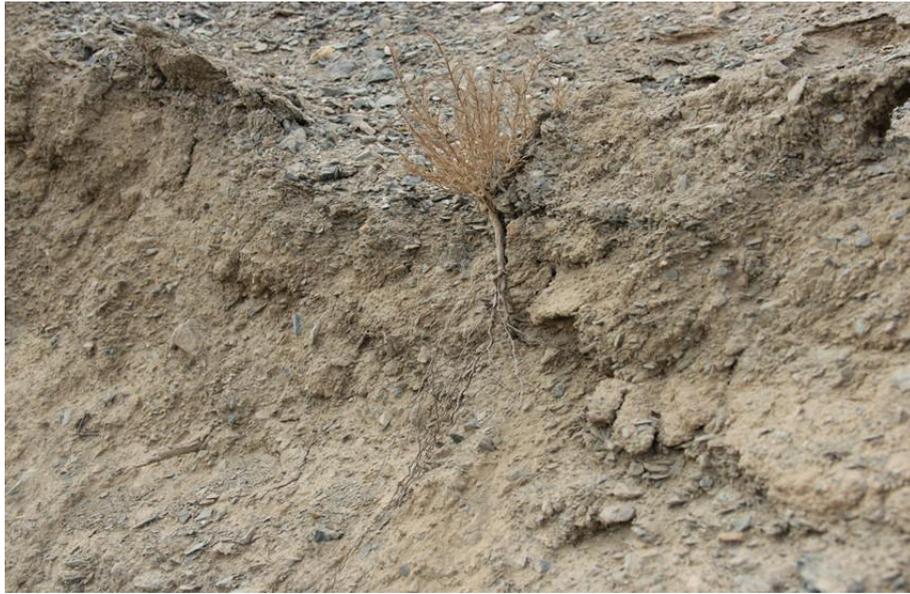
照 2-5 土壤剖面

矿区所处地区为基岩山区和戈壁滩，山体基岩裸露，土壤类型为砂砾质土，母质多为坡积残积物、洪积物等，多为粗疏的粗砾碎屑物质或砂砾质物质，基本无植被生长，呈荒漠景观。通过对矿区土样进行采样分析，得出矿区土壤有机质含量为 0.36~0.52%。土壤剖面见照片 2-5 和照片 2-6。

由以上剖面图可知，矿区表层土壤为砂砾质图，通过矿区土样分析，分析数据见表 2-2。

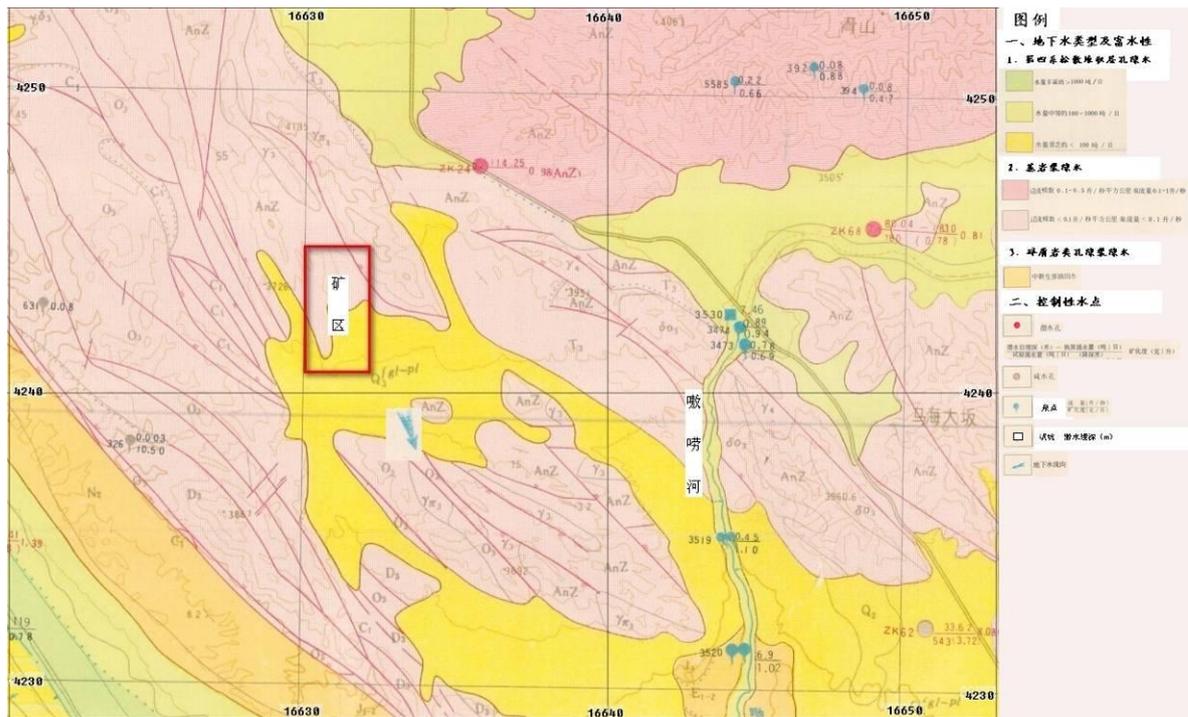
图 2-2 区域水文地质图

根据青龙沟金矿矿区地下水的赋存条件，水理性质及水力特征，将含水层（组）分为两种主要类型：松散岩类孔隙水、基岩裂隙水（图 2-2）。

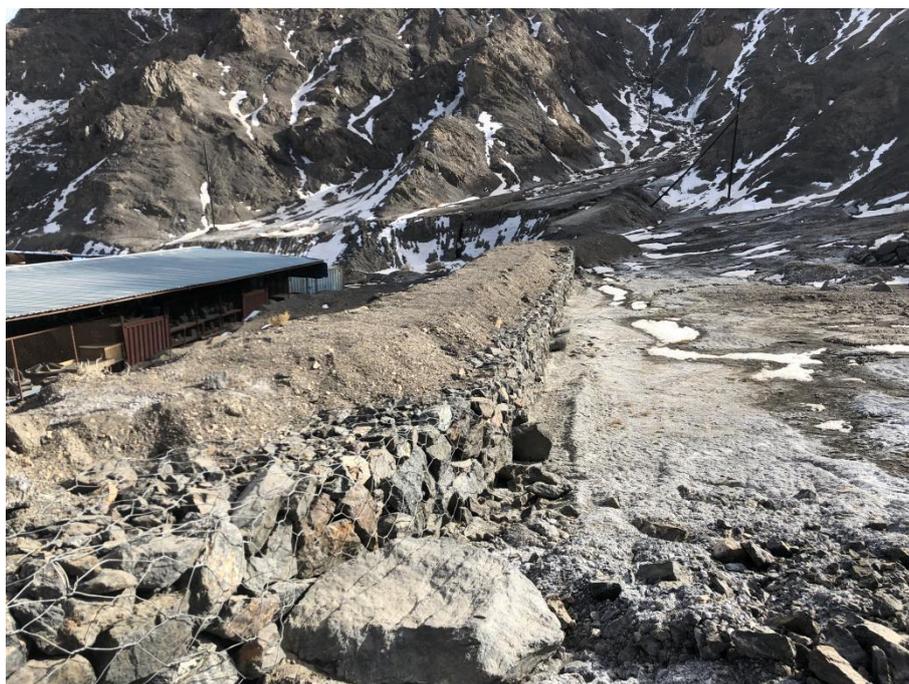
照片 2-7 截排水挡墙

瀑布沟完成截排水挡墙 35 米，馒头沟完成截排水挡墙 33 米。金龙沟修整及新建排洪沟 1204 米用于瀑布沟、馒头沟及金龙沟降雨排放。截排水挡墙见照片 2-7。

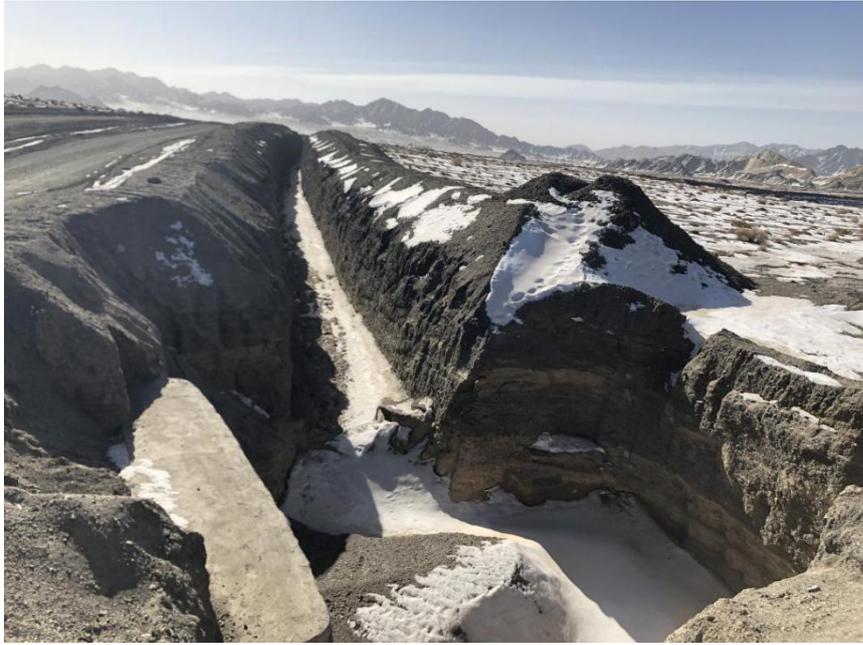
照片 2-8 道路排截水沟

(5) 修建滩间山矿区至青龙沟矿区道路排截水沟 5702 米。

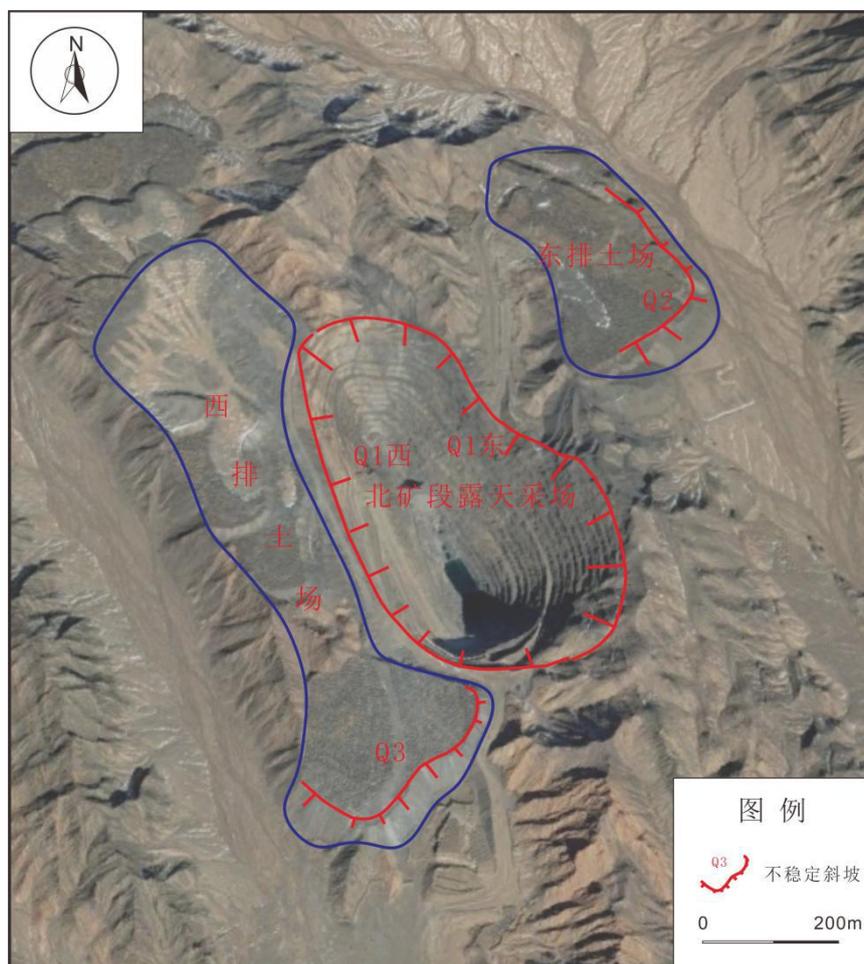
图 3-1 不稳定斜坡分布示意图

北矿段内发育的不稳定斜坡：北矿段露天开采形成了高 180m、呈椭圆形的采坑（不稳定斜坡 Q₁），东、西两侧分别有东排土场（不稳定斜坡 Q₂）和西排土场（不稳定斜坡 Q₃）（见图 3-1）。

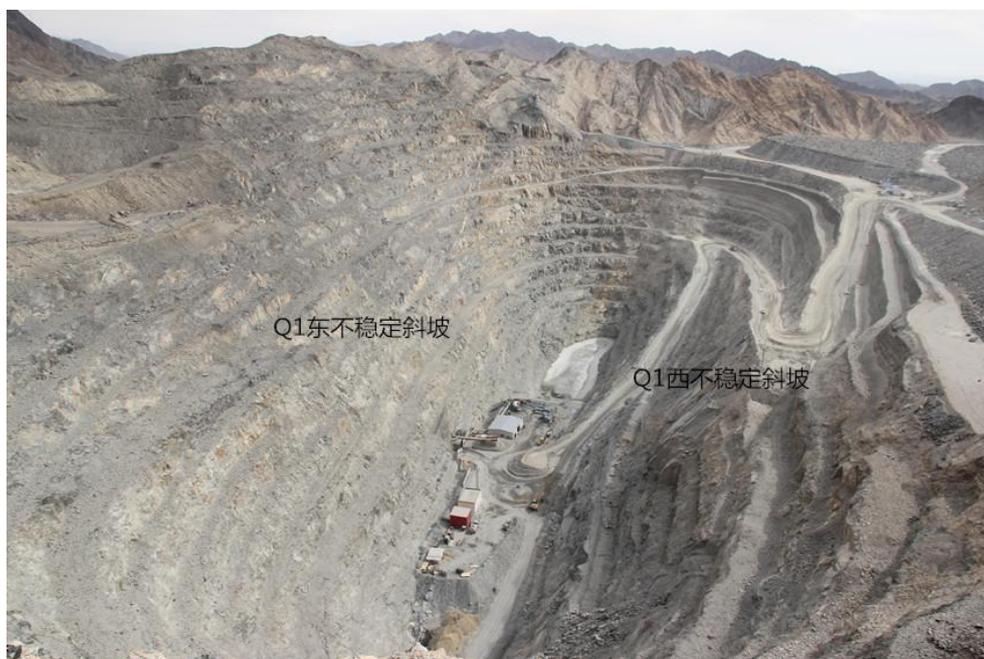
照片 3-1 露天采坑不稳定斜坡（镜向东南）

段露天采坑西边坡上，高度约 180m，长度 822m，边坡坡角约 40° ，坡向北东。为岩质斜坡，由中元古界万洞沟群变质岩及侵入岩脉构成，岩性为大理岩、千枚岩，底部夹炭质片岩，岩层倾向北东，倾角 $65-85^{\circ}$ ，为顺向坡（照片 3-1，剖面如图 3-2）。

根据现状调查，该矿段露天开采已完成，为台阶式放坡开采，共有台阶 14 阶，每阶高约 12m 左右，台阶平台宽 3-4m，坡度 $60^{\circ}-70^{\circ}$ ，岩体局部地段存在裂隙，采坑顶部岩体局部破碎，矿段后期将开展井下开采，尤其在平硐掘进过程中，边坡受外界震动等因素易发生失稳，失稳方式主要为坡面大块危岩崩塌体滑落，主要威胁对象为矿山生产人员及设备，受威胁人数 1-99 人，直接经济损失大于 500 万元。

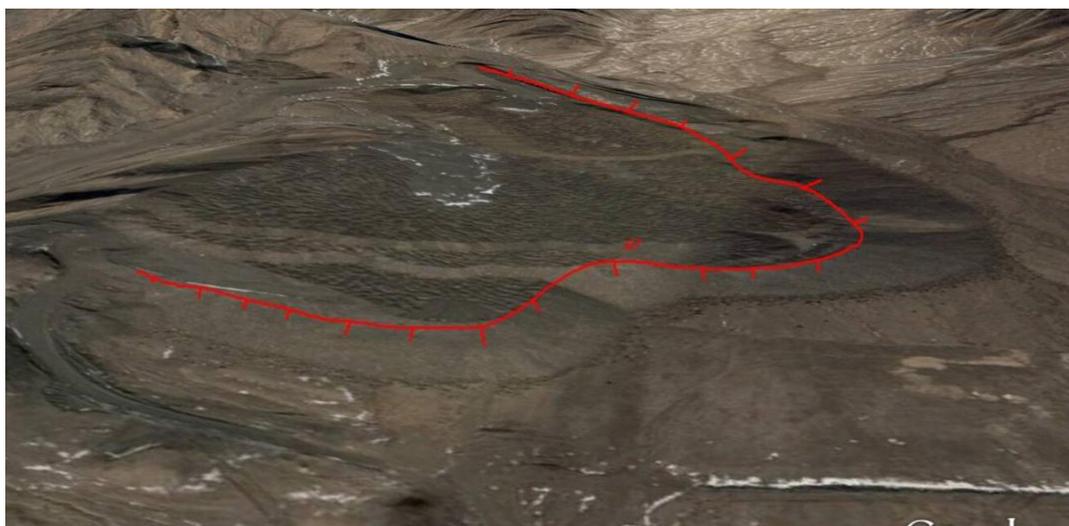
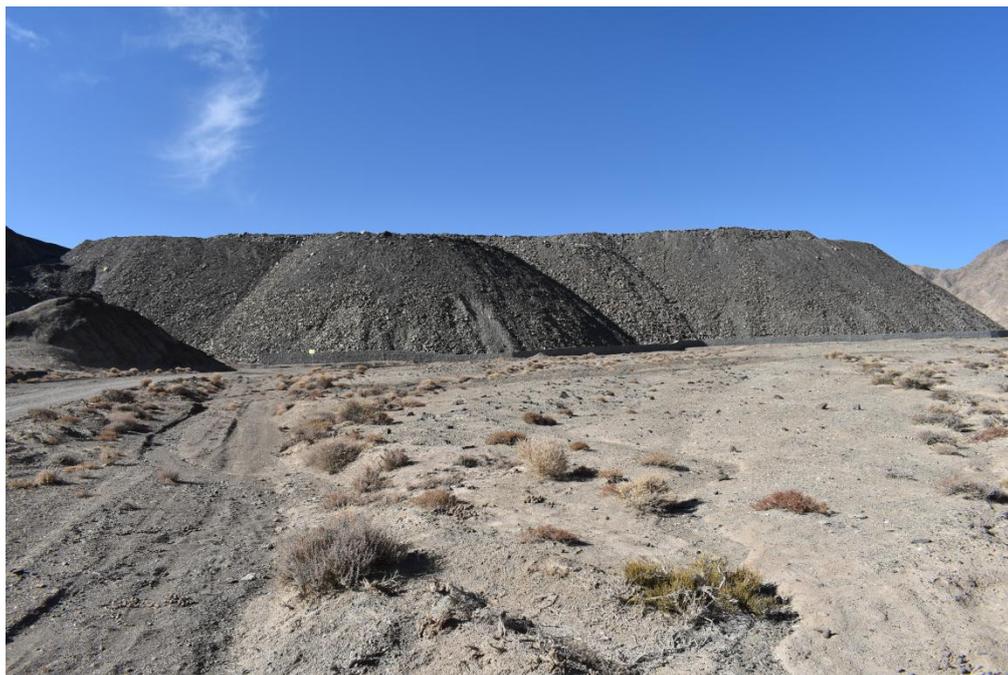
该段斜坡位于评估区中部，为北矿段东排土场边坡（图 3-3、照片 3-2），边坡长 628m，坡向 20—190°，坡高 10—30m，坡度 35-40°。边坡由大理岩、闪长岩、辉长岩、片岩碎块石构成，粒径一般 20-50cm，最大可达 1.0m，最小小于 1cm，呈棱角状，边坡未发生滑塌、崩落等地质灾害。现场调查时，坡脚已修建浆砌石挡墙进行了治理，挡墙长 440.26m，地面埋深 0.5m，高 2.5m，底宽 1.5m，顶宽 1.0m，无碎石滚落现象。现状条件下，无危害对象。

图 3-3 不稳定斜坡 Q₂ (北矿段东排土场) 卫星影像图

照片 3-2 不稳定斜坡 Q₂（北矿段东排土场）

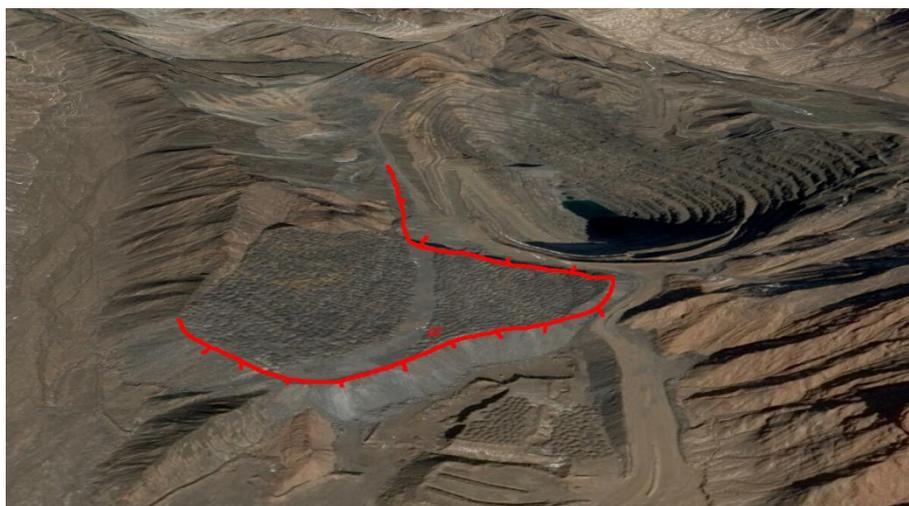
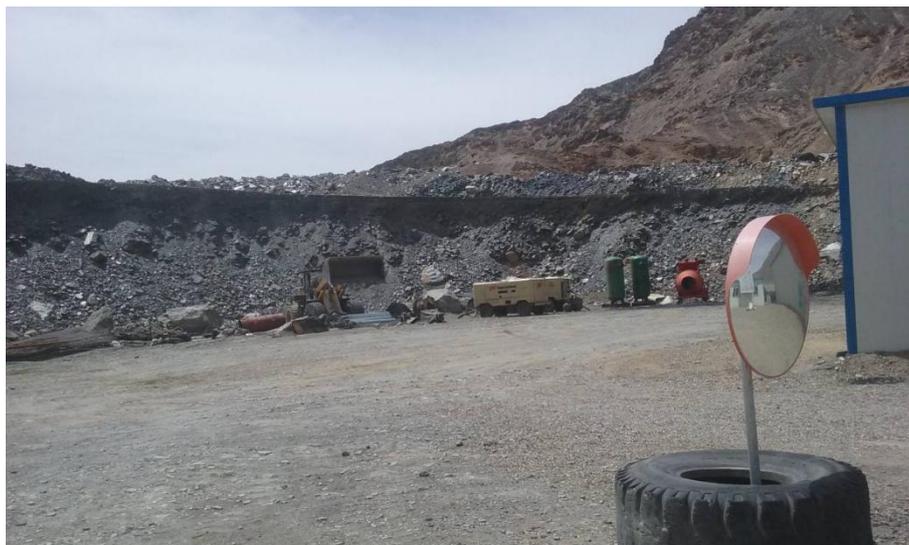
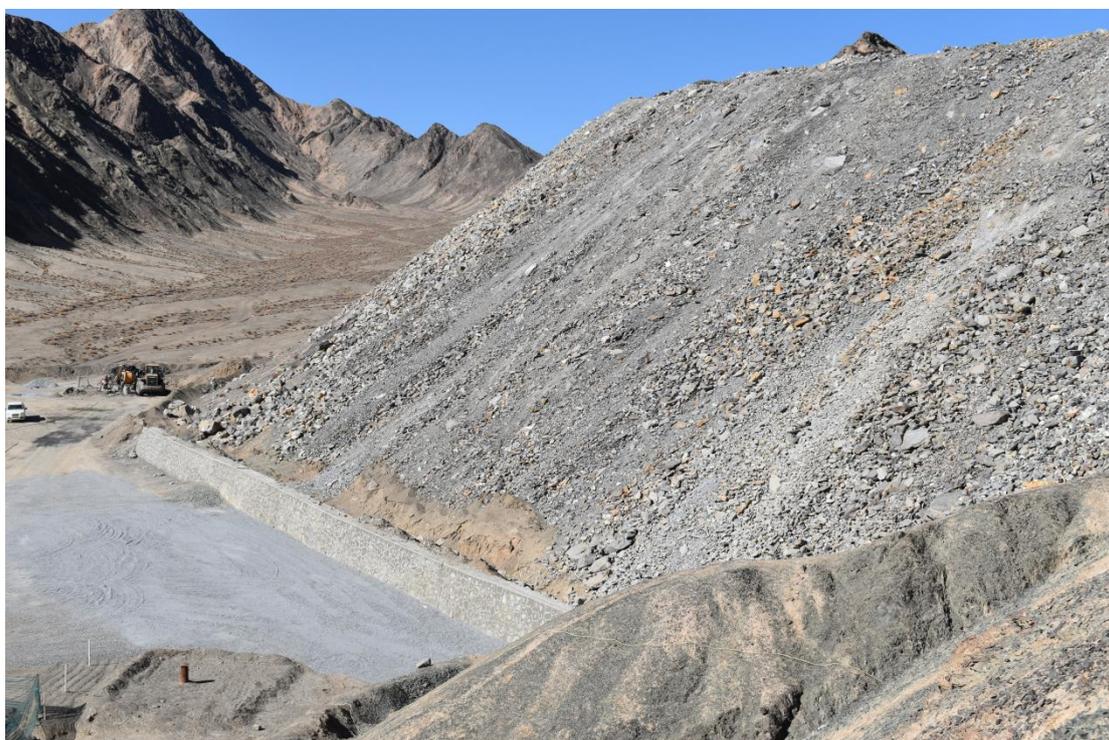
该段斜坡分布于评估区北矿段采坑西侧，为北矿段西排土场边坡，边坡长 673m，坡向 40—210°，坡高 10—13m，坡度 35°。边坡由大理岩、闪长岩、辉长岩、片岩碎块石构成，粒径一般 20-50cm，最大可达 1.0m，最小小于 1cm，呈棱角状，结构松散。边坡未发生滑塌、崩落等地质灾害。现场调查时，坡脚已修建浆砌石挡墙进行了治理，挡墙长 72.59m，地面埋深 0.5m，宽 1.5m，地面高 2.5m，底宽 1.5m，顶宽 1.0m，无碎石滚落现象。现状条件下，无危害对象。

图 3-4 不稳定斜坡 Q₃（北矿段西排土场）卫星影像图

照 3-3 Q₃ 不稳定斜坡东侧滑塌及危害对象（治理前）

照片 3-4 不稳定斜坡 Q₃（北矿段西排土场现已修筑浆砌石挡墙）

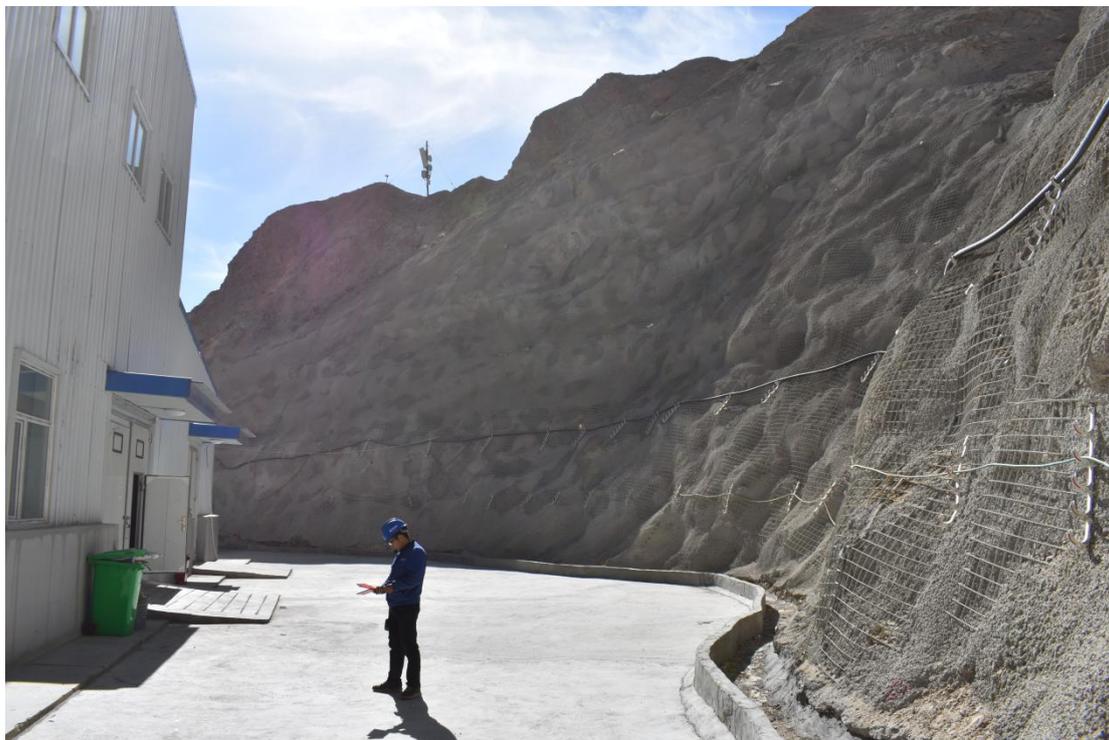
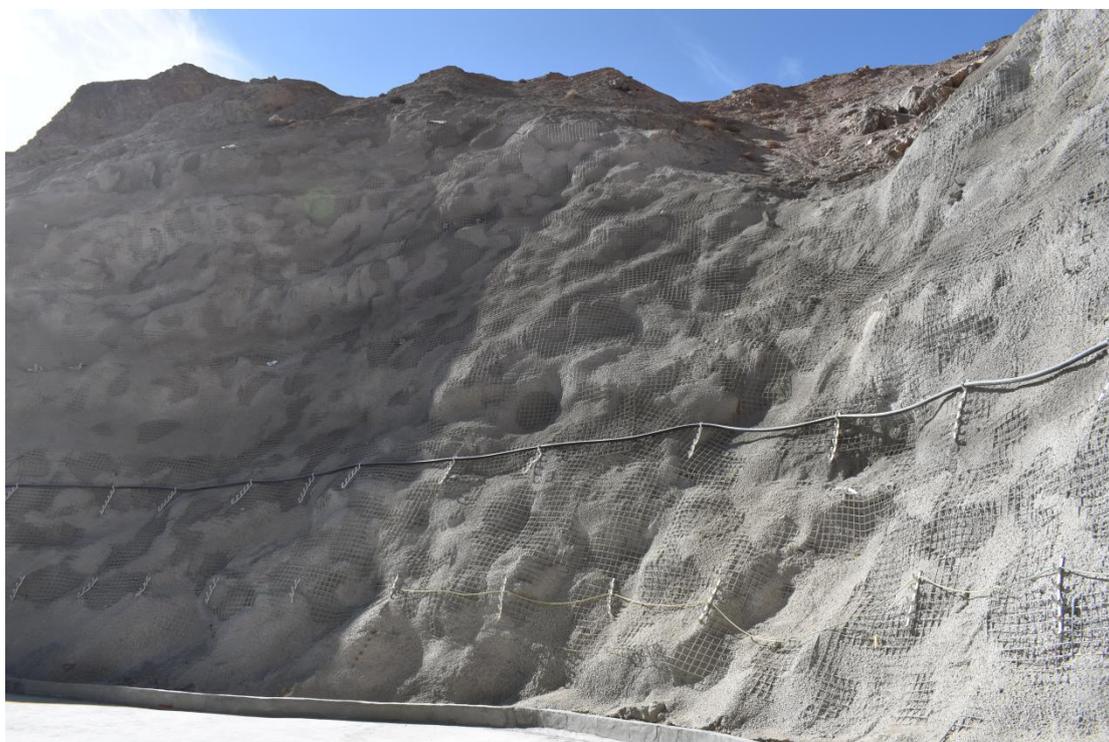
该段斜坡为人工开挖形成的岩质边坡,坡长约 206m,高度 8-11m,边坡坡角约 45°,坡向南西。为岩质斜坡,由中元古界万洞沟群变质岩及侵入岩脉构成,岩性为大理岩、千枚岩,底部夹炭质片岩,岩层倾向北东,倾角 65-85°,

为逆向坡；现场调查时，该段斜坡已采取喷浆和挂网的方式进行了治理，无滑塌、碎石滚落现象。现状条件下，无危害对象。

照片 3-5 南矿段不稳定斜坡 Q₄

照片 3-6 南矿段不稳定斜坡 Q₄（已治理）

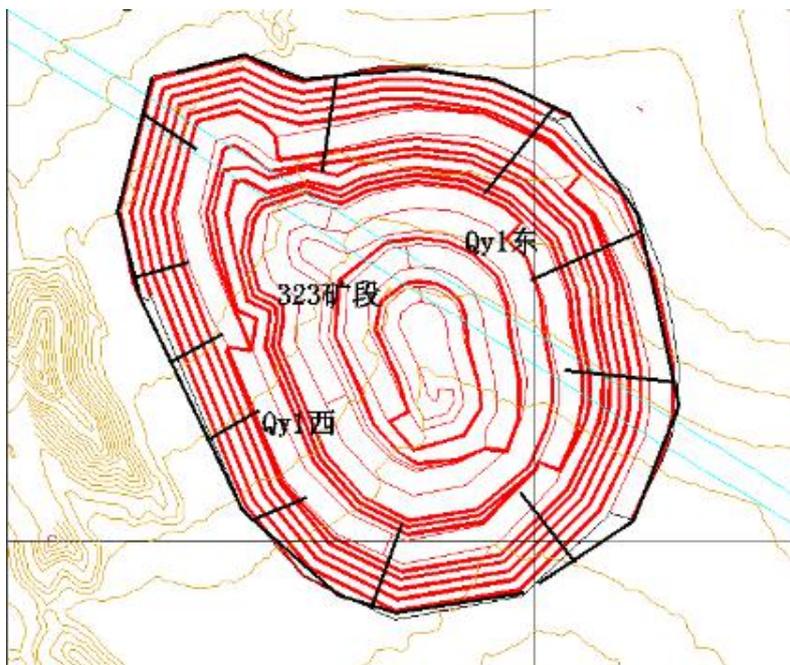
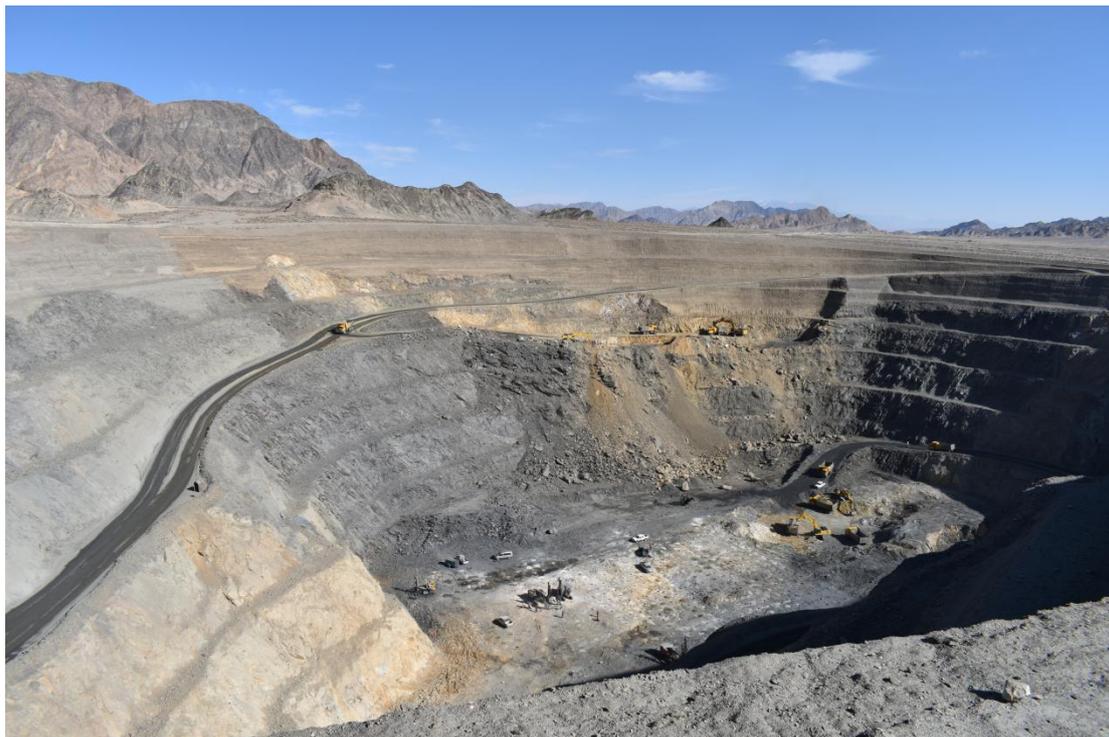
该段斜坡为 323 矿段露天采矿形成的采坑（Q₅）（照片 3-7），分为东、西两段，分布位置见图 3-5。其中，不稳定斜坡（Q₅）东段坡长 690m，最大边坡高度为 90m，台阶高 10-20m，每级台阶坡面角为 65-70°，最终帮坡角 35-43°，坡向南西。构成边坡的地层上部为第四系晚更新统砂砾石层，结构密实，高度 15-25m，下部 70m 为岩体，岩性为大理岩、千枚岩等，底部夹炭质片岩，岩层倾向北东，倾角 65-85°，为逆向坡；不稳定斜坡（Q₅）西段坡长 246m，最大边坡高度为 90m，台阶高 10-20m，每级台阶坡面角为 65-70°，最终帮坡角 35-43°，坡向北东。构成边坡的地层上部为第四系晚更新统砂砾石层，结构密实，高度 15-25m，下部 70m 为岩体，岩性为大理岩、千枚岩等，底部夹炭质片岩，岩层倾向北东，倾角 65-85°，为顺向坡（照片 3-7）。

图 3-5 323 矿段露天采矿形成的采坑（Q₅）平面示意图

照片 3-7 323 矿段露天采矿形成的采坑 (Q₅)

根据现场调查时,该段斜坡东北段局部有滑塌现象,坡脚松散堆积物方量约 15m^3 ,尤其受挖机等机械震动影响下易发生失稳,失稳方式主要为坡面岩体崩塌滑落,主要威胁对象为矿山生产人员及设备,受威胁人数 1-99 人,直接经济损失大于 500 万元。

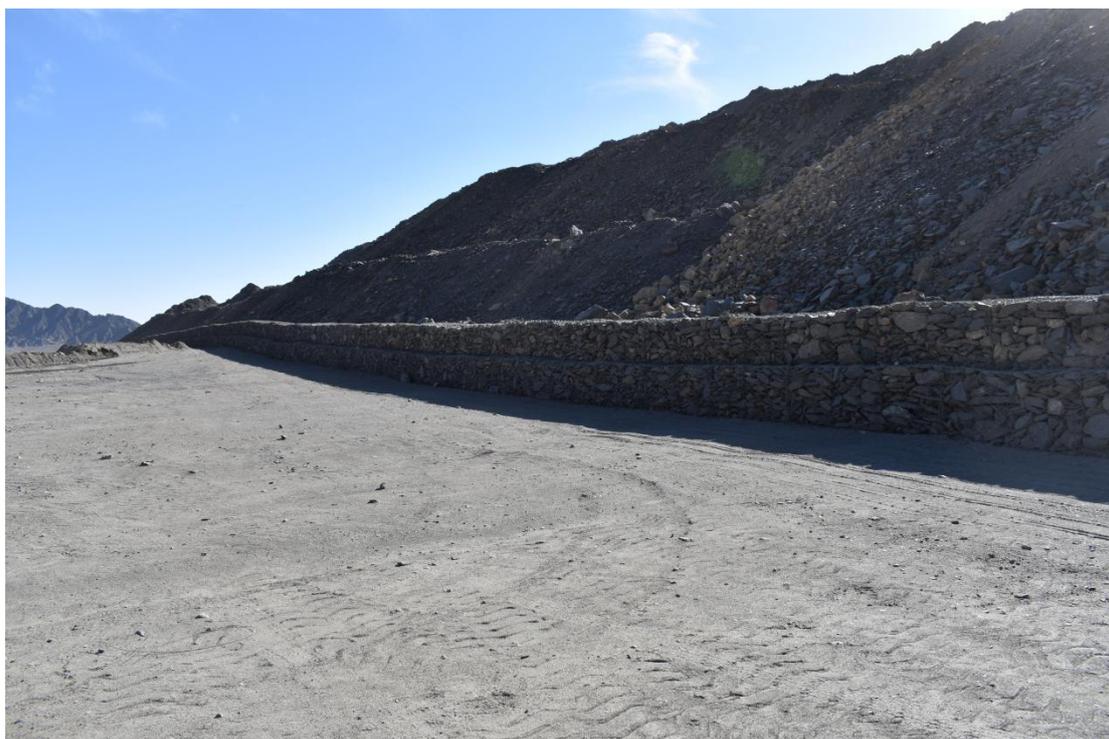
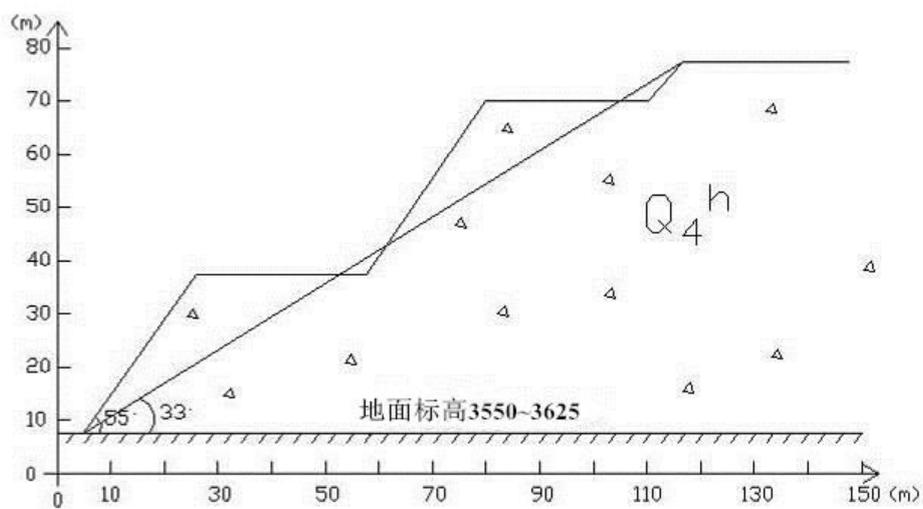
该段斜坡为 323 矿段排土场(照片 3-8、图 3-6),位于 323 矿段采坑西侧,边坡长 236m,呈 2 级台阶状,上部台阶高约 7m,中间平台宽 3m,下部台阶高约 8m,总高度 15m 左右,坡向 20—190°,坡度 35°。边坡由大理岩、闪长岩、辉长岩、片岩碎块石构成,粒径一般 20-50cm,最大可达 1.0m,最小小于 1cm,呈棱角状,边坡未发生滑塌、崩落等地质灾害。现场调查时,坡脚已修建铅丝石笼网进行了治理,石笼长 150m,高 2m,底宽 2m,顶宽 1m,高 2m,现场调查时无碎石滚落现象,现状条件下,无危害对象。

照片 3-8 323 矿段排土场 (Q₆)

图 3-6 排土场 Q₆ 边坡剖面示意图

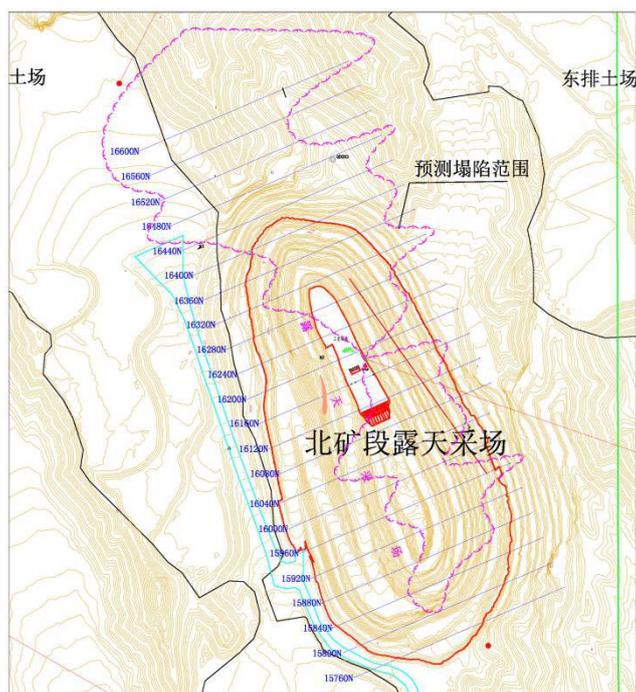
图 3-10 北矿段采空区预测塌陷范围图

依据《开发利用方案》,北矿段包括 M2 矿体和 M3 矿体。M2 矿体走向控制长度 685m,矿体延深 283m 左右,倾角 60° 至近乎直立,矿体平均厚度为 5.66m,厚度较稳定。矿体成矿原岩为钙质砂岩,矿体内岩性单一,主要为石英斑岩,岩石总体坚硬、完整。矿体顶板围岩岩性主要为闪长岩,该岩层完整性好,岩石质量较好,岩体稳定,工程地质条件属中等矿区。M3 矿体位于 16480N-16600N 勘探线间,3745-3450m 标高之间,呈脉状,走向南北,倾向东西,倾角近直立,控制长度 158 m,矿体倾向延伸规模 176m,平均厚度 5.08m,矿体特征与 M2 类似。矿山采用分段空场嗣后废石充填采矿法开采。根据采矿设计手册提供的资料,结合本矿情况,矿体稳固性、倾角、厚度与大吉山钨矿类似。因此,根据本矿的赋存条件、岩石情况,当前矿床开采深度,结合矿山目前选用的采矿方法,并参考大吉山钨矿以及国内其他类似矿山的实际资料,确定该矿上盘岩石移动角为 60° ,下盘岩石移动角为 65° ,侧翼为 70° 。按上述移动角,圈定地表岩体的移动塌陷范围如图 3-9,圈定塌陷范围如图 3-10,面积 18.8hm^2 。其中在露采区内塌陷面积 10.2hm^2 ,区外面积 8.6hm^2 。

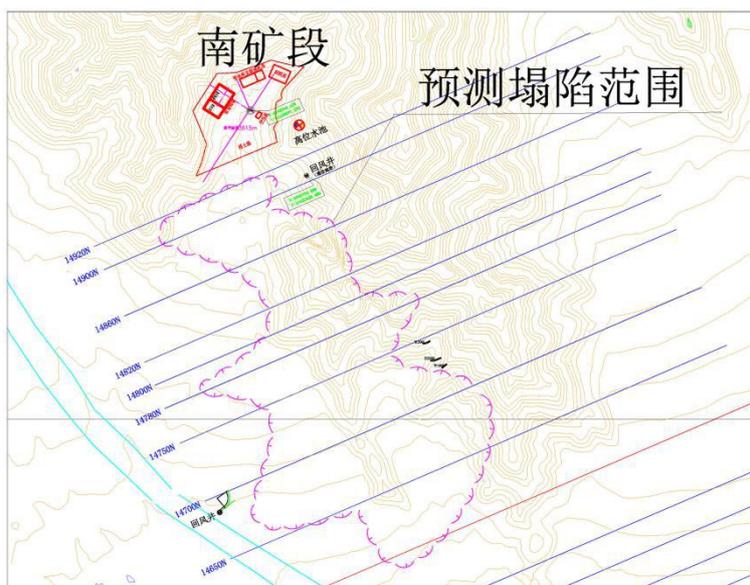
图 3-11 南矿段采空区预测塌陷范围图

依据《开发利用方案》：南矿段为 M1 矿体，走向 337°，倾向北东，倾角近直立，地表控制长度为 68.5m，深部控制长度为 150m，矿体倾向延伸规模 110m，矿体厚度 1.35~9.39m，平均厚度 3.38m，厚度变化系数 81.98%，厚度较稳定，矿体岩性为蚀变的变质砂岩，与顶底板白云石大理岩围岩界线清楚。该岩石总体坚硬、完整。矿体顶板围岩岩性主要为闪长岩，该岩层完整性好，岩石质量较好，岩体稳定，工程地质条件属中等矿区。由于南矿段矿体及围岩特征与北矿段类似，塌陷预测参照北矿段。确定该矿上盘岩石移动角为 60°，下盘岩石移动角为 65°，侧翼为 70°。按上述移动角，圈定塌陷范围如图 3-11，面积 3.83hm²。

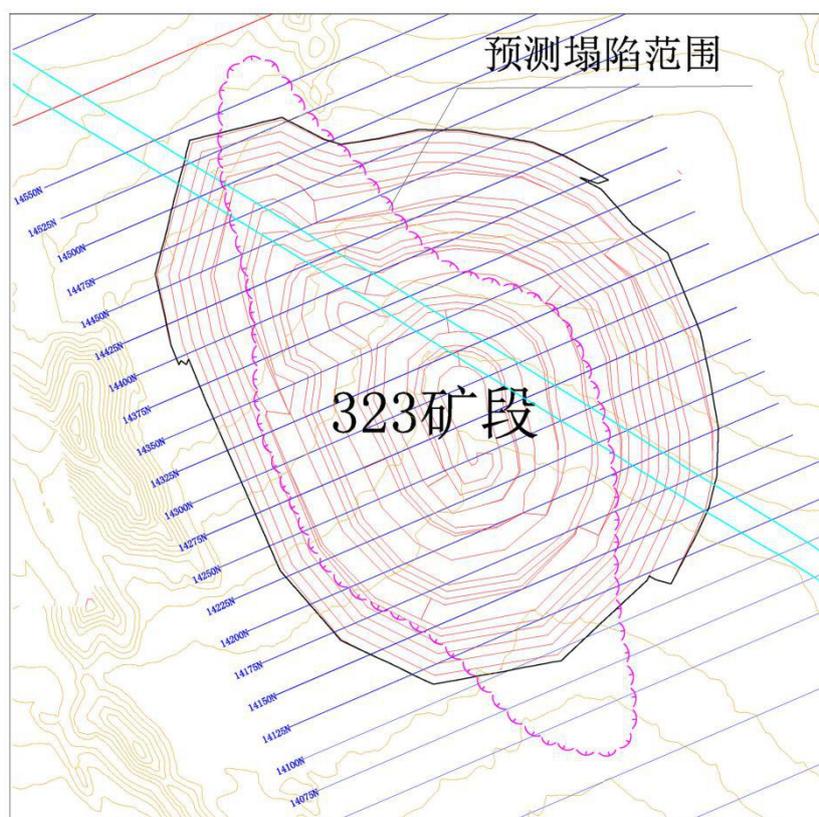
图 3-12 323 矿段采空区预测塌陷范围图

矿体岩性为蚀变的变质砂岩，与顶底板白云石大理岩围岩界线清楚。该岩石总体坚硬、完整。矿体顶板围岩岩性主要为闪长岩，该岩层完整性好，岩石质量较好，岩体稳定，工程地质条件属中等矿区。矿体及围岩特征与北矿段类似，塌陷预测参照北矿段。确定该矿上盘岩石移动角为 60° ，下盘岩石移动角为 65° ，侧翼为 70° 。按上述移动角，圈定塌陷范围如图 3-12，面积 7.87hm^2 。

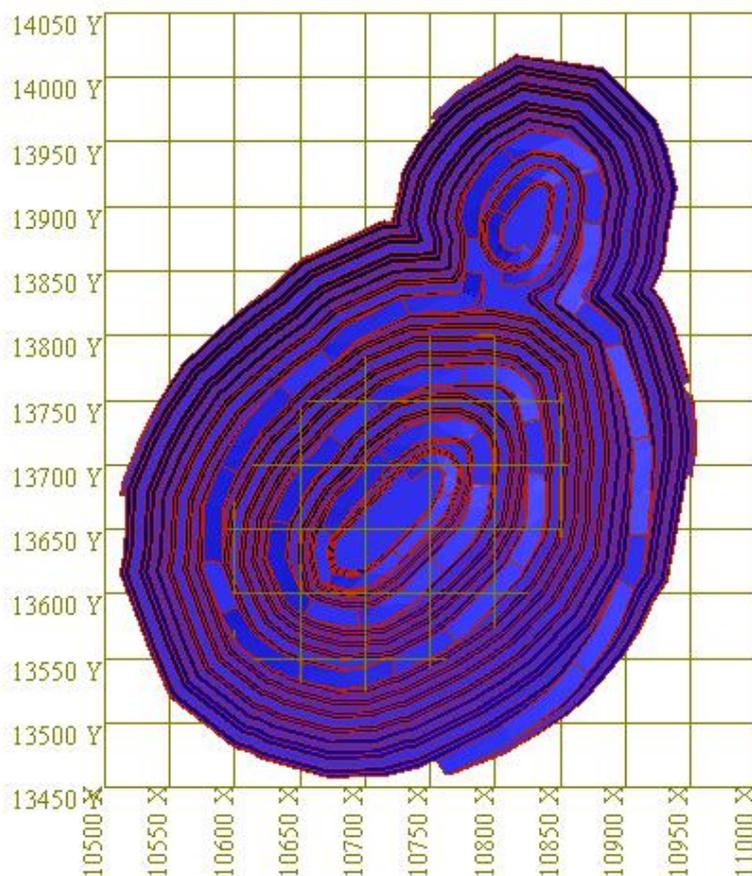
图 3-13 323（南）矿段露天开采采坑边坡平面示意图

①323（南）矿段为新增露天采坑，随着323（南）矿段的开采，露天采坑逐渐形成，采坑边坡不断加深，预测323矿段露采结束后将会形成两段呈椭圆形的不稳定斜坡(Qy_{1东}、Qy_{1西})。

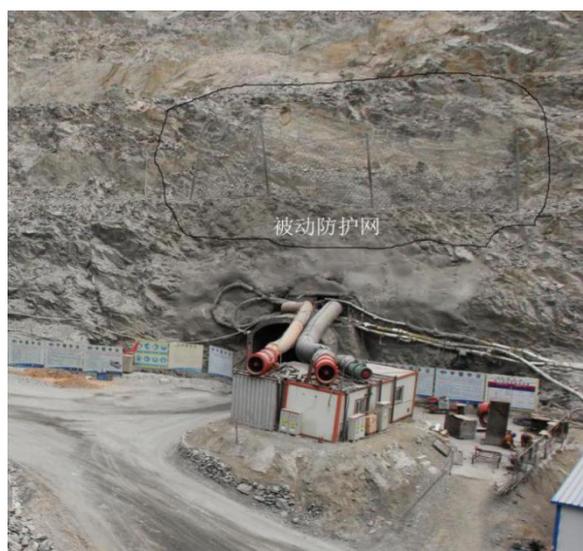
图 3-14 主斜坡道口及防护网

北矿段主斜坡道口位于露天坑北侧不稳定斜坡 $Q_{1东}$ 范围内，硐口附近岩性为辉长岩，岩体结构完整，岩石质量较好，岩体稳定，产状：倾向 65° ，倾角 68° ，为斜交坡，且硐口采用了喷锚网护坡，而且在硐口附近上部设置被动防护网，主斜坡道口及被动防护网如图 3-14 所示。

由于只是在硐口附近采用了喷锚网护坡，而且在硐口附近上部设置被动防护

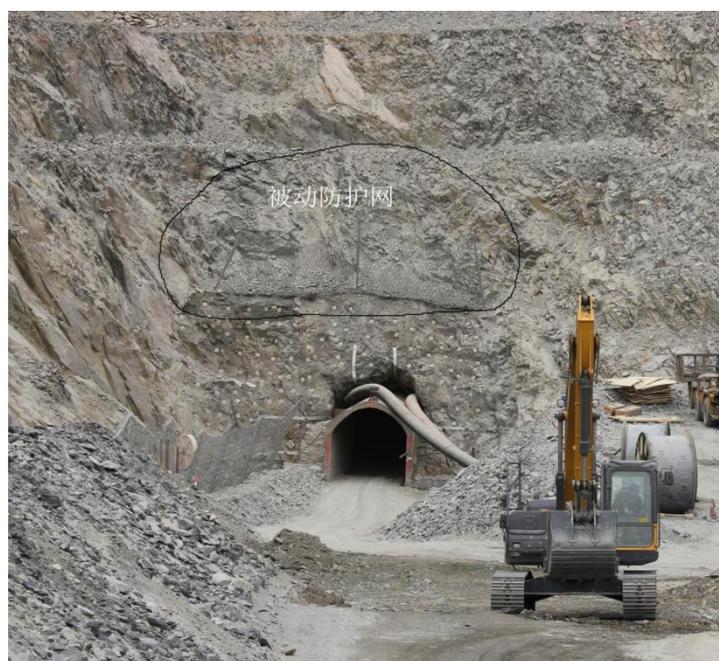
图 3-15 主运平硐口及防护网

北矿段主运平硐口工程位于 $Q_{1西}$ 不稳定斜坡范围内。硐口附近岩性为辉长岩，岩体结构完整，岩石质量较好，硐口上方边坡采用喷锚网护坡，而且在硐口上部设置被动防护网，主运平硐口及被动防护网如图 3-15 所示。

由于只是在硐口附近采用了喷锚网护坡，而且在硐口附近上部设置被动防护网，主斜坡道口及被动防护网，其它地方未做治理，因此 $Q_{1西}$ 不稳定斜坡矿山开采时，采矿人员上下班及矿石运输车辆都从平硐口进出，一旦不稳定斜坡发生崩塌，将对路经此处的采矿人员及运输车辆安全构成威胁。依据《地质灾害危险性评估规范》（DZ/T0286-2015）中表 12 建（构）筑物遭受地质灾害危险性预测评估分级（表 3-26），预测评估矿山开采活动遭受不稳定斜坡 Q_1 地质灾害的可能性大、危害程度大，危险性大。

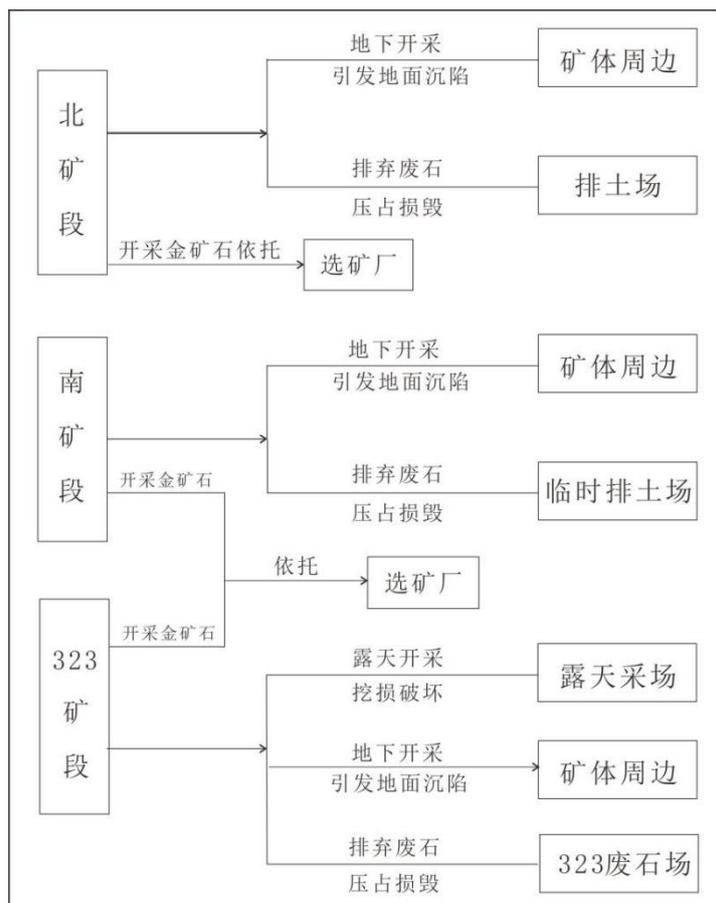
图 3-16 生产工艺流程与土地损毁关系图

矿山生产过程中，采用爆破机械开挖方式开采矿石，对土地造成挖损破坏，开采的废石对土地造成压占损毁；生产工艺流程与土地损毁关系如图 3-16 所示。

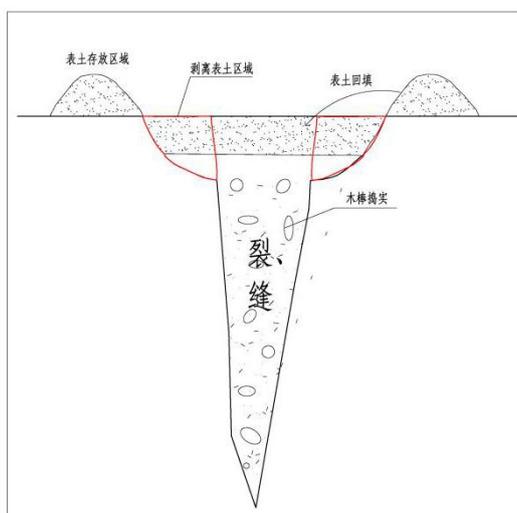
图 5-1 地裂缝回填示意图

②在就近排土场用人力车装运废矿渣倒入裂缝中，当充填高度距地表 1.5m 左右时，开始用木棒捣实，然后每填 40cm 左右捣实一次，直至略低于原始地表。

③将之前剥离的表土覆于其上，裂缝充填示意图见图 5-1。

预测地面塌陷区范围 30.5hm^2 ，最大沉降值 2.8m 。预测地面塌陷区范围内实际形成塌陷坑和地裂缝的面积为总面积的 2% 。地面塌陷的表现形式多为地裂缝。实际形成的地裂缝按照倒三角锥体 ($V=Sh/3$)，经计算，回填废石体积共计 5693m^3 ，回填物料来自排土场的废石。

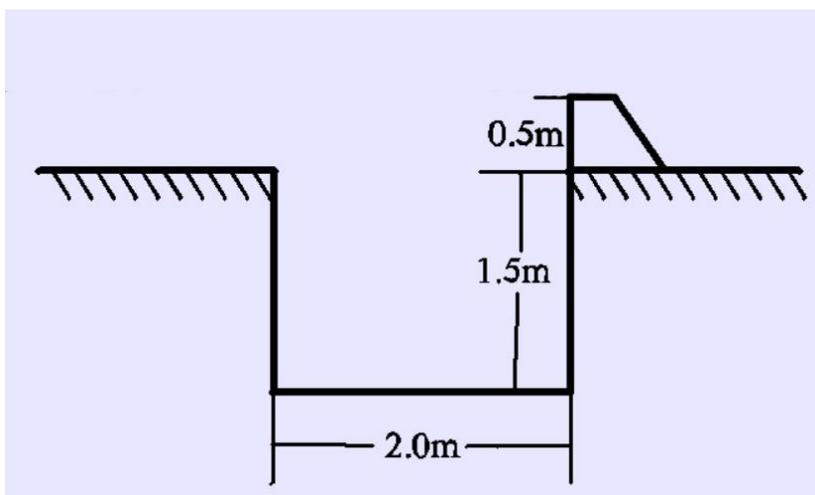
图 5-2 泥石流排导渠剖面设计示意图

在 323 矿段北西和北东侧设置排导渠, 排导渠长 1422m, 分为 1 号排导渠和 2 号排导渠, 排导渠用挖掘机就地挖掘呈宽 2.0m, 深 1.5m, 底部压实, 其中 1 号排导渠长 836m, 2 号排导渠长 586m。挖方量 $2 \times 1.5 \times 1422 = 4266\text{m}^3$, 挖出土方量堆积于排导渠下游一侧, 堆高 0.5m, 作为泥石流防护堤 (图 5-2), 根据前面第三章计算计算泥石流排导渠能满足泥石流排导。在 323 (南) 矿段沿采坑四周修筑泥石流防护堤, 防护堤采用土石土石结构, 底宽 3m, 高 2m, 利用采坑挖掘表层时, 挖出的土方沿采坑四周摊铺平整压实。预计防护堤修建长度 1492m, 因为碎石土是采坑开采时开挖, 需要运输到排土场, 可纳入采矿开采成本, 本方案不予列出。

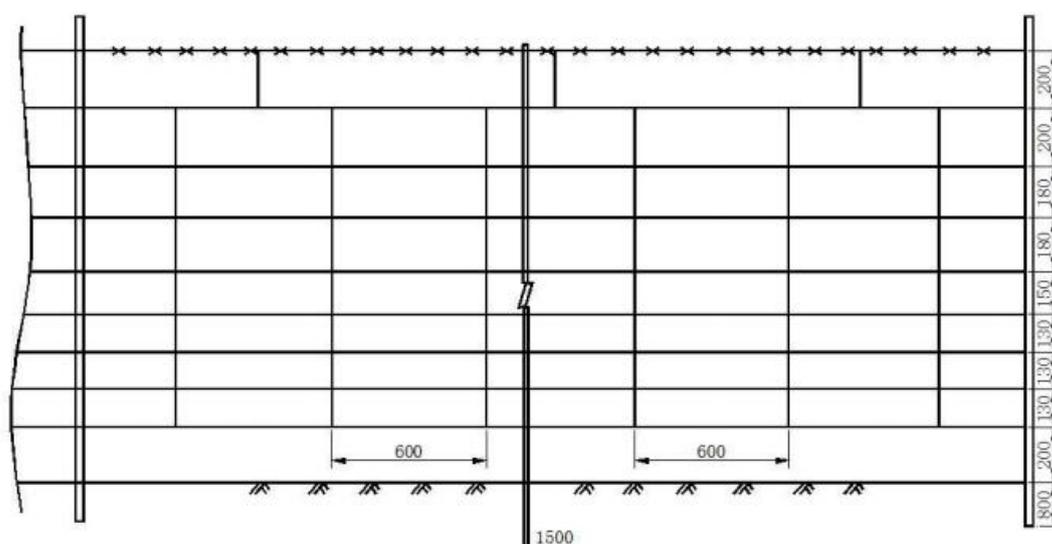
图 5-3 网围栏结构设计示意图

置网围栏和警示牌，防止非工作人员误入。网围栏具体要求：网围栏所用网片、环扣质量必须达到《环扣式镀锌钢丝网围栏》青 Q/JB76—88 标准，围栏选用镀锌钢材质网片，网片规格为 91L-8/110/60，即网片纬线根数为 8 根，经线间距 600mm，网宽 110mm，自上而下相邻纬线间距 200mm、180mm、180mm、150mm、130mm、130mm 和 130mm；编制网纬线、经线、环扣线（缠绕方式），刺丝线的钢号分别为 45、45、20；围栏的大立柱（大立柱 14×14cm，中立柱 12×12cm，小立柱 10×10cm）；刺丝高度 1.35m，立柱间距 15m，集中连片区域按照区块设置围栏门，合计长 6298m。具体设计如下图 5-3。

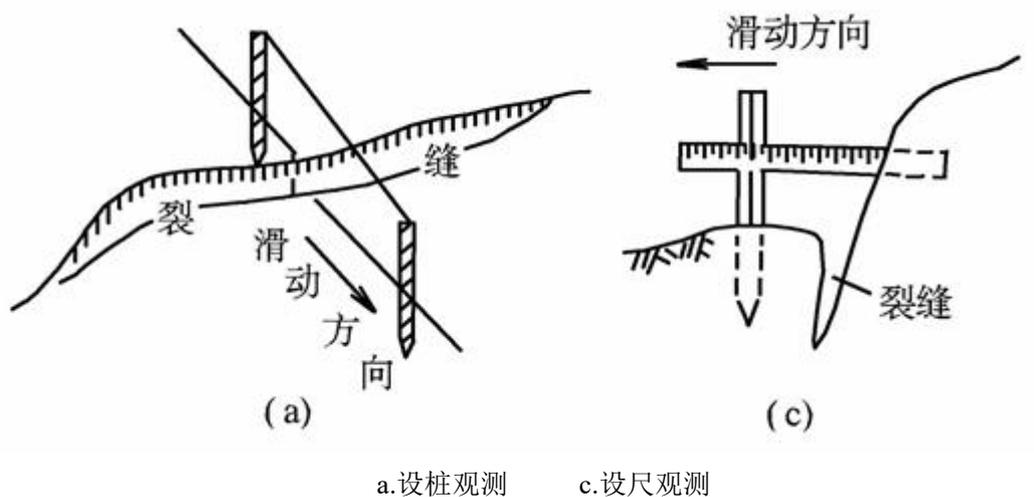
图 5-3 裂缝变形简易观测装置

矿区采取分层开挖方式,分级平台边坡高差 10m。整体斜坡最大高差 170m。由于浅表层岩体破碎,高差较大,采矿过程中边坡易形成崩塌、滑坡,可能对场区维护人员及勘探人员造成危害,需要对上述边坡进行监测。采取人员巡视和地面变形简易观测相结合的方法,一般采用设桩、设砂浆贴片和固定标尺对不稳定斜坡裂缝相对位移进行监测,并结合人工巡视观测坡面裂缝、坡体松动情况、地表植物等各种微细变化。对斜坡地面变形进行监测拟在斜坡坡顶及坡面裂缝两侧垂直裂缝方向上采用设桩、设砂浆贴片和固定标尺等进行地面裂缝相对位移(包括水平、垂直位移)监测,或在岩石、陡壁面裂缝处用红油漆线作观测标记等,并做好记录,注明观测日期。该类边坡的监测频率应大于区域内人员活动频率,监测频率应达到 10-15 天/次。
