青海昆源矿业有限公司高泉昆源煤矿  
矿山地质环境保护与土地复垦方案

# 青海昆源矿业有限公司高泉昆源煤矿 矿山地质环境保护与土地复垦方案

编制单位：青海九零六工程勘察设计院

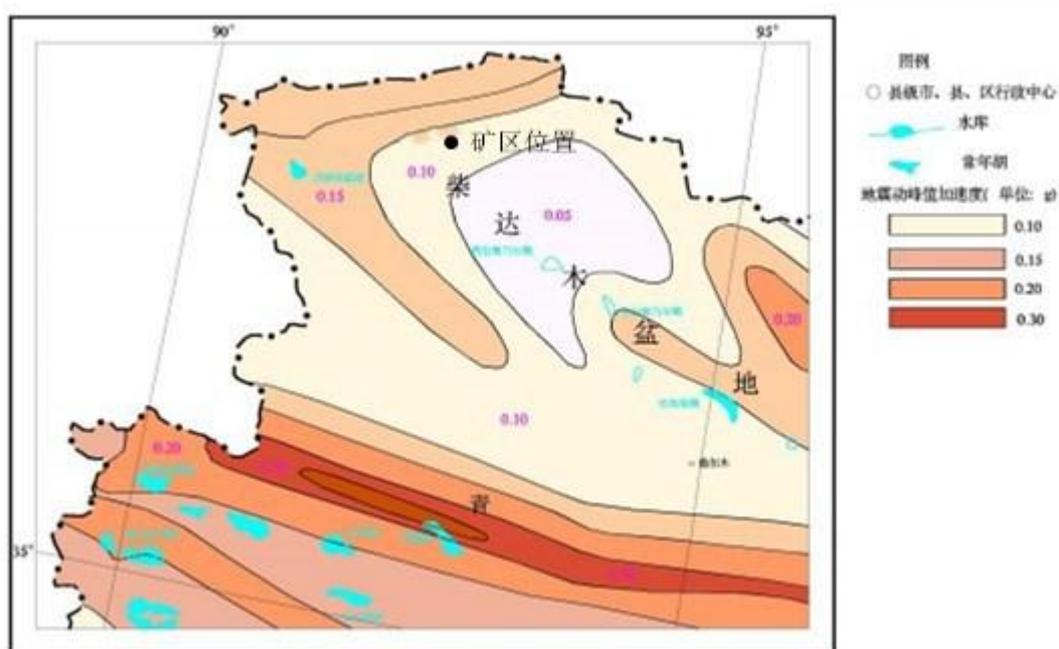
图 2-3 地震动峰值加速度区划图

根据国家质量监督检验检疫总局和中国国家标准化委员会 2015 年 5 月 15 日发布的《中国地震动峰值加速度区划图》及《中国地震动反应谱特征周期区划图》，矿区地震动峰值加速度为 0.10g（图 2-3），相应的地震烈度Ⅶ度，地震反映谱特征周期 0.45s（图 2-4）。

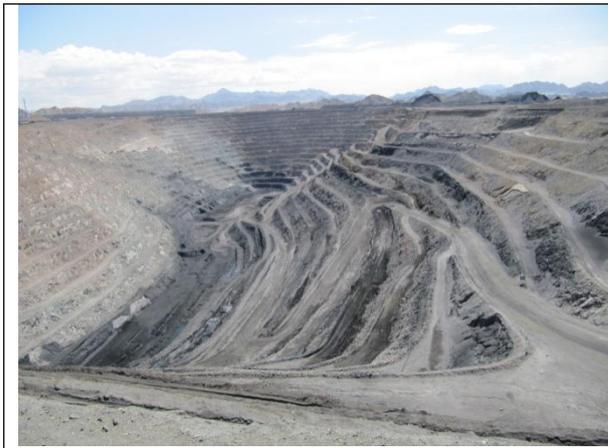
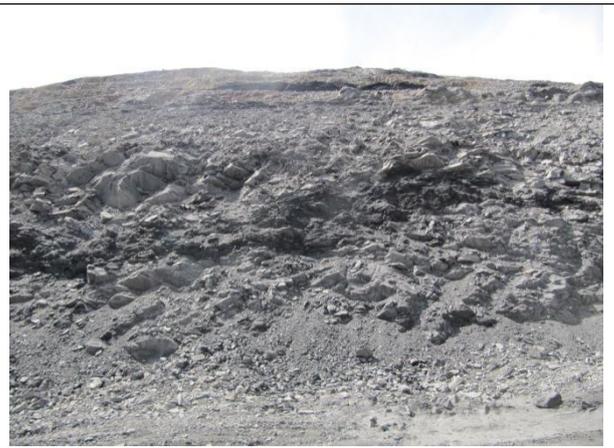
该不稳定斜坡是露天采坑东北帮坡，顶部由松散碎石构成，厚 3.5—6.5m，坡面中、下部由细砂岩、泥岩构成，产状 200—240° ∠15—60°，坡高 120—180m，坡长 2055m，总体坡向 238°，平均坡度 33°，为顺向坡，坡面呈阶梯状，每梯高度 10m，台阶坡面角 70°，台面宽 12m。受采矿爆破振动，采掘等因素影响，坡面可见 3 组裂隙，产状分别为 310° ∠55°；15° ∠63°；145° ∠45°，在次生节理切割下，坡面表层岩体破碎，松动危岩、危石发育，平台坡脚堆积有碎块石，该斜坡时常有规格 10×30cm 左右块石坠落，现状稳定性差，威胁现场工作人员及采运设备。（照片、图 3-1）。

照片 Q<sub>1</sub> 不稳定斜坡全貌

照片 Q<sub>1</sub> 不稳定斜坡坡面近景

生产期间，对 Q<sub>1</sub>、Q<sub>2</sub>、Q<sub>3</sub>、Q<sub>4</sub> 不稳定斜坡表面的危岩、危石进行巡视监测，当巡视发现危及矿山人员及设备的浮石、危石、危岩时即时清除，清除时自上而下由坡顶向坡脚的顺序清理；并对这 4 段不稳定斜坡整体稳定性设立地面变形监测点，用 RTK 测量仪定期监测，做好监测记录，当监测发现地面变形迹象时，首先进行避险，再采取相应的治理。生产期间对 Q<sub>7</sub>、Q<sub>8</sub>、Q<sub>9</sub> 不稳定斜坡进行巡视监测，当巡视发现坡面出现下错裂缝、滑塌迹象时，暂停排土，并即时治理。将失稳问题治理后，

本矿山在采坑四周形成 4 段不稳定斜坡，也既现有  $Q_1$ 、 $Q_4$  不稳定斜坡和预测的  $Q_{y1}$ 、 $Q_{y2}$  不稳定斜坡，清除不稳定斜坡表面危岩、危石，并对坡面进行修整，按“边生产边治理”原则，对剥离形成的采坑帮坡台阶进行修整并清除危石，因帮坡为阶梯坡，在开挖工作台阶时，及时清除台阶阶坎表面的危岩、危石，并对坡面进行修整，达到台面平整、台阶坡面齐顺，边坡宏观整齐的阶梯坡。清危及坡面修整宜采用风镐人工实施，清下碎石及时运往排土场，施工时专人警戒，并在坡脚设落石临时拦挡网。

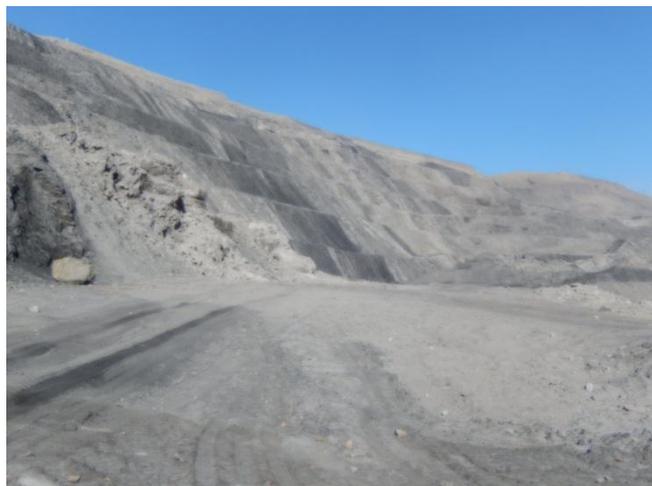
发育于采坑西南缘，斜坡顶部由松散碎石构成，厚 4.5—10.0m，坡面中、下部由细砂岩、泥岩构成，产状：200—240° ∠15—60°，为反向坡，但东段局部受小褶皱影响，成顺向坡，坡型为阶梯状，每梯高度 10m，台阶坡面角 70°，台面宽 12m。受断层搓揉及爆破振动，坡面岩体支离破碎，坡面发育大量松动危岩、危石，工作台面上有粒径 30cm 左右块石坠落，局部台坎顶见粒径 150cm 浮石，并在局部有地下水渗出，流量 0.01L/s，台阶坡面发生崩落可能性大，甚至局部有可能发生滑塌，稳定性差，威胁

Q3 不稳定斜坡照片

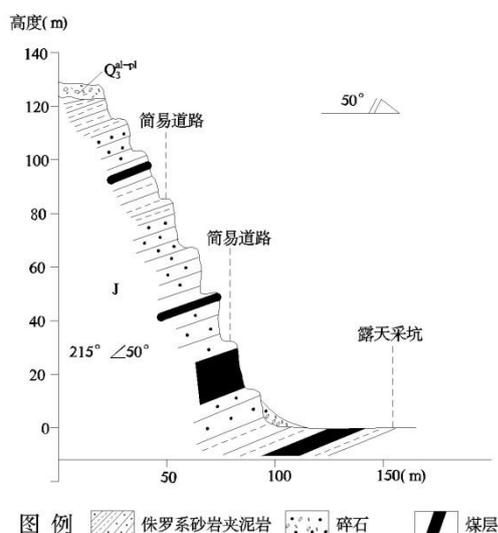
图 3-2 Q<sub>3</sub> 不稳定斜坡剖面图

运输车辆及现场工作人员。（照片，图 3-2）。

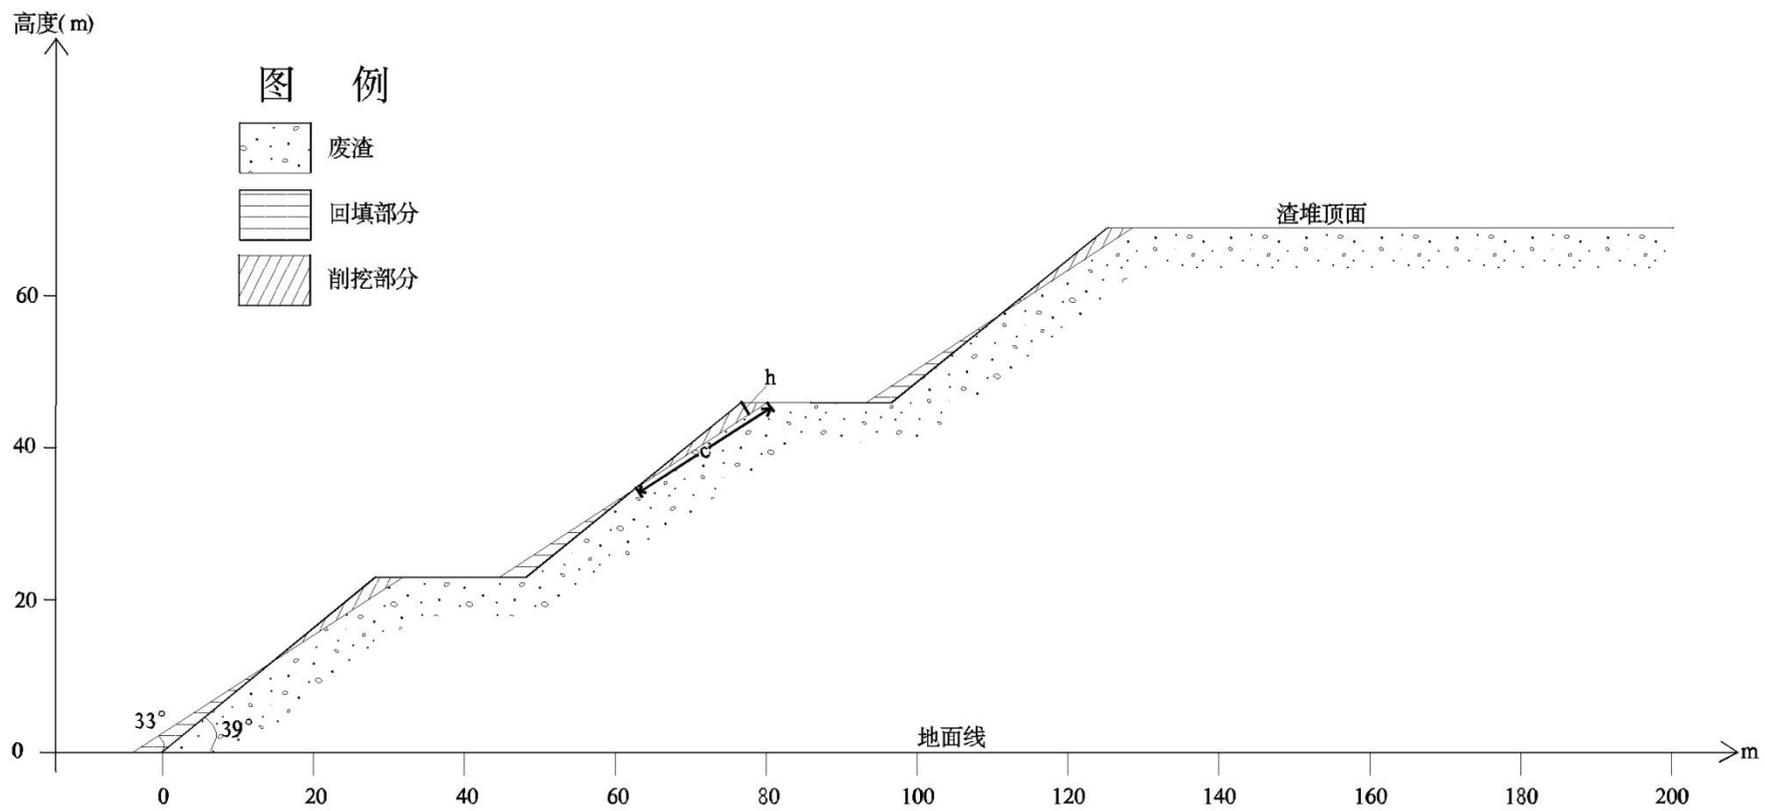
图 5-1 1#排土场渣堆边坡平整剖面示意图

1#排土场已采取初步治理，渣堆边缘推成了3级阶梯坡，各台阶阶面宽20m，阶坡高20m，坡度 $39^\circ$ 。本方案设计将坡度降为 $33^\circ$ （原理同

上)。平整时从各台面(既马道)边沿向内 3.05m 处(最上层台阶面是

渣堆顶面，从渣堆顶部边沿向内 3.05m），向下呈 33° 直线形削挖，考虑到渣堆边坡前是裸地，稀疏生长的植被也在排放废渣时基本被迫破坏，同时为不加高渣堆，从上向下削挖产生的弃渣堆于下一台阶内侧，削挖最下层台阶的废渣反压渣堆坡脚，在渣堆坡脚压占地面宽度约 3.05m。因坡面较陡，推土机无法施工的部分，需用挖机平整。要求平整时将粗颗粒置于底部，表层为相对细颗粒，平整后坡面齐顺，无明显凹凸现象，坡面与渣堆顶面之间圆滑过渡，不留棱角。

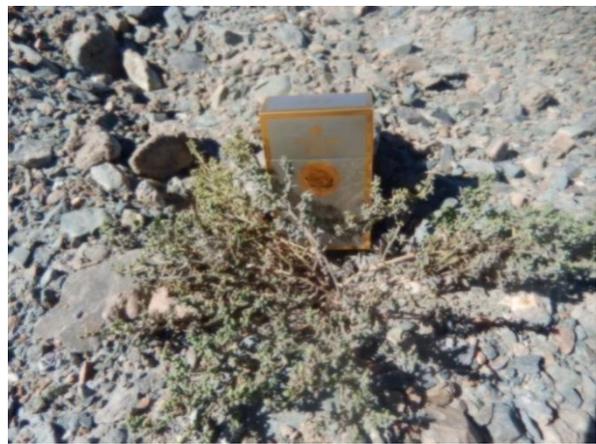
照片 4 2号排土场表面生长的合头草

3、矿区虽为裸地,但周围及 2#排土场表面有矮半黄灌木合关草生长,考虑到该矿山后期并采期限长达 41 年,而国家对矿山生态环境的要求标准越来越高,为此建议在已平整的 1#储煤场试种合头草、驼绒藜,试种时只撒播草籽,不浇水,为后期土地复垦提供试验数据。

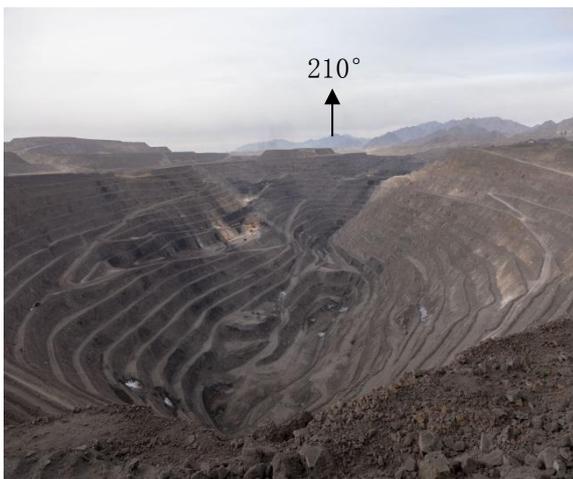
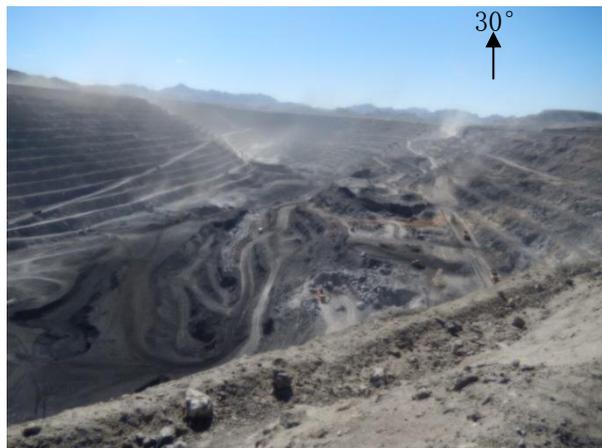
照片 5 露天采坑全景

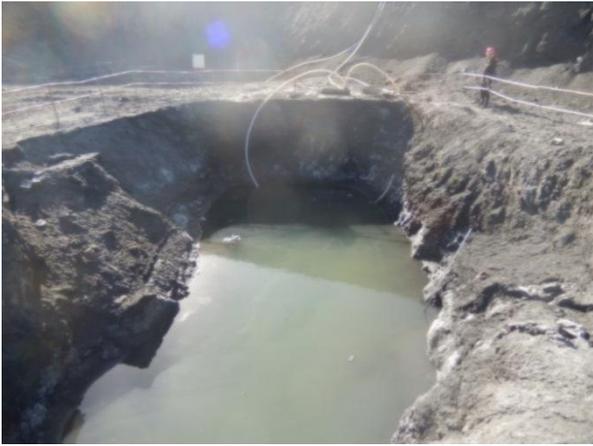
采掘场现状采深 120—180m，区内碎屑岩类孔隙裂隙水划分有三个含水岩组，水位标高 3126.59m，现场调查采坑年排水量  $6870\text{m}^3/\text{a}$ ，换算的平均日涌水量  $18.82\text{m}^3/\text{d}$ 。虽采矿揭穿了含水层，含水层原始结构遭到破坏，但含水层富水性极弱，矿坑排水量极少，未造成地表水体漏失，未影响矿区及周围生产、生活供水，未造成矿区周围植被枯萎现象。按表 3-5 评价，现状评估采矿活动对区内含水层破坏影响较严重。

照片 6 采坑集水池

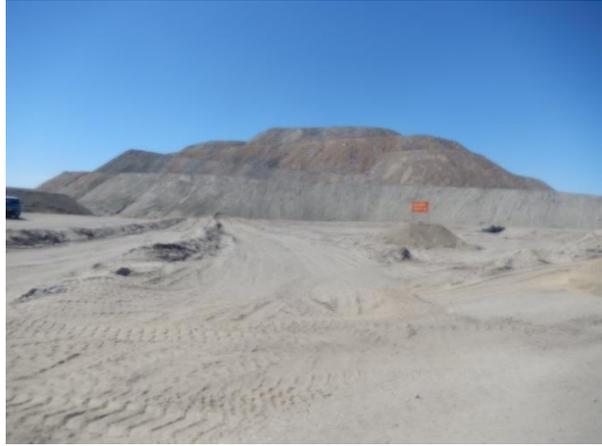
系 1# 排土场渣堆边坡，由采矿剥离碎块石堆积而成，坡面土呈散体状，坡面现已修整为阶梯坡，台面宽 20m，台阶高 23m，台阶坡面角 39°，现处于极限稳定状态，在重力作用下，有可能发生小型下错式滑塌，遇强降雨时会发生规模坡面泥石流，稳定性较差。现状无危害对象。

照片 7 1号排土场

1#排土场已采取初步治理，将渣堆边缘推成了3级阶梯坡，各台阶阶面宽20m，阶坡高23m，坡度 $39^\circ$ 。治理后的渣堆与周围地形极不协调，且坡面偏陡，有可能发生小滑塌，遇强降雨时极易发生坡面泥石流，表层细粒土易流失，不利于植被自然生长。为此本方案从渣堆边坡的稳定性、坡面水土保持作用、《矿山生态环境保护与恢复治理方案编制规范》（HJ652—2013）中渣堆边坡不大于 $35^\circ$ 的要求，以及本矿山《初步设计》中将渣堆台阶坡面角设计为 $33^\circ$ 等方面综合考虑，将渣堆边坡坡度按 $33^\circ$ 复垦平整。平整时从渣堆边坡各台面（既马道）边沿向内3.51m处（最上层台阶面是渣堆顶面，同样从渣堆顶部边沿向内3.51m），向下呈 $33^\circ$ 直线形削挖（见图5-1），考虑到渣堆边坡前是裸地，稀疏生长的植被也在排放废渣时基本被破坏，同时为不加高渣堆，从上向下推挖产生的弃渣堆于下一台阶内侧，削挖最下层台阶的废渣反压渣堆坡脚，在渣堆坡脚压占地面宽度约3.51m。因坡面较陡，推土机无法施工的部分，需用挖机平整。要求平整时将粗颗粒置于底部，表层为相对细颗粒，平整后坡面齐顺，无明显凹凸现象，坡面与渣堆顶面之间圆滑过渡，不留棱角。

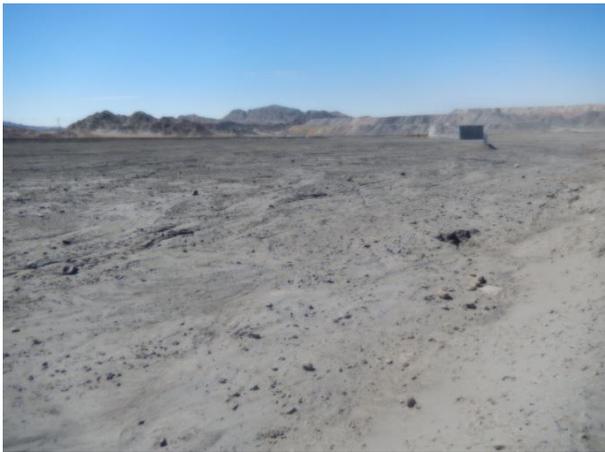
矿区现有 3 处储煤场，其中 1#储煤场已停用并平整复垦，平整前首先铲除了表面煤渣，而后进行平整，覆盖碎石土，本次调查平整后的地面平展，基本达到复垦标准，据此评估复垦后对土地的损毁程度为轻度损毁，面积 6.0hm<sup>2</sup>；2#储煤场压占裸地面积 12.0hm<sup>2</sup>，堆放高度 6m，对土地的压占损毁程度为重度损毁；3#储煤场压占荒地面积 5.63hm<sup>2</sup>，堆放高度 4m，对土地的压占损毁程度为重度损毁（表 3—13）。

照片 23 1号储煤场平整现状

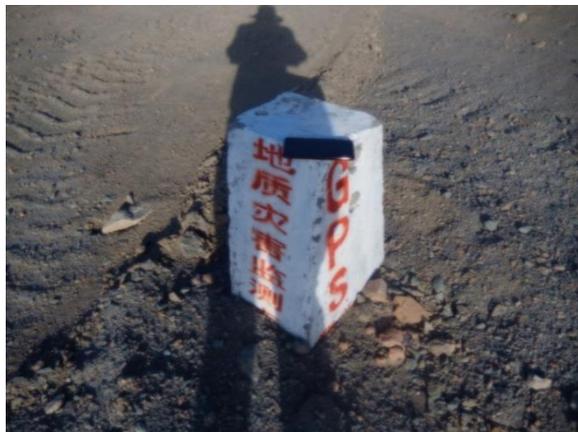
照片 26 采坑边设立的地面变形  
监测点

采取全面巡查和重点监测相结合的监测方法。对有可能危及采矿人员及设备的采坑帮坡进行定期巡查和仪器监测，巡查发现危石时，及时清除，发现地面开裂迹象时，上报矿山安全环境负责人，并进行重点监测。仪器监测通过测量监测点的水平和垂直变化，分析采坑帮坡的地面变形。对排土场边坡主要采取巡视监测，查看坡面下错、滑塌迹象。为地质灾害勘查设计和施工提供动态资料。
