西部矿业股份有限公司锡铁山铅锌矿  
矿山地质环境保护与土地复垦方案

2021年3月

# 西部矿业股份有限公司锡铁山铅锌矿 矿山地质环境保护与土地复垦方案

编制单位：陕西工程勘察研究院有限公司

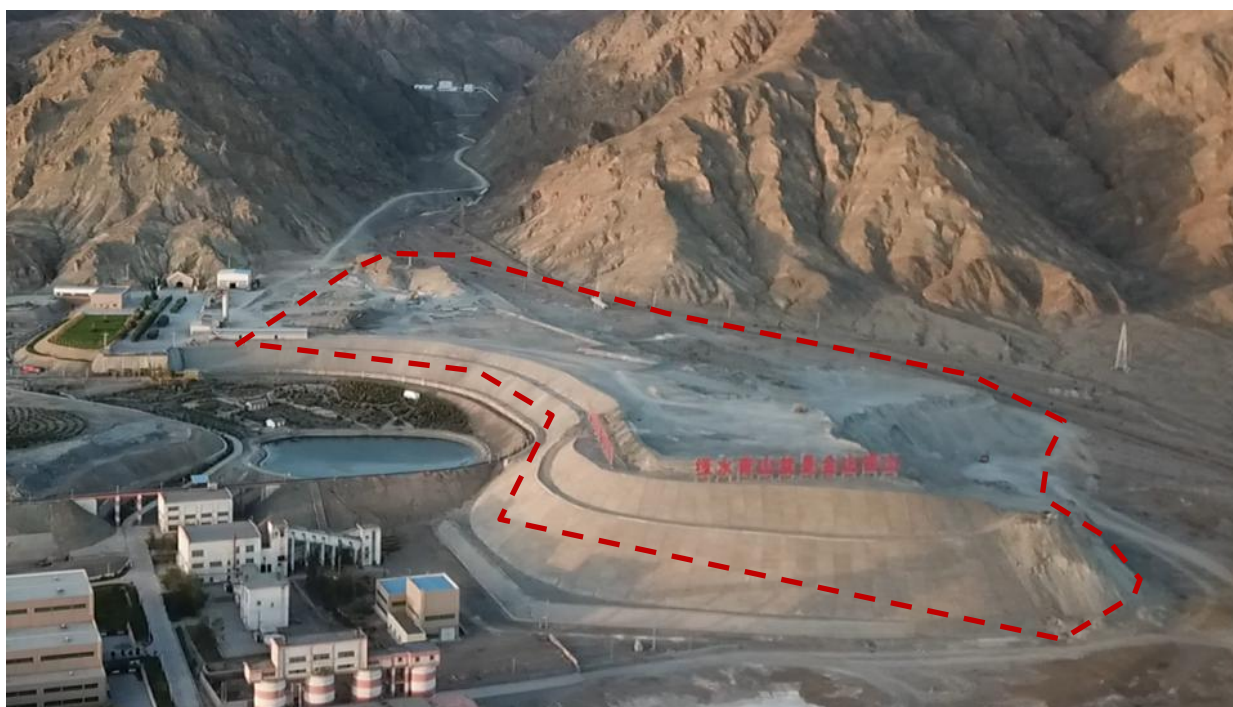
照片 1.3-12 堆渣场 镜向 EN

锡铁山铅锌矿目前仅有一个堆渣场：位于 3055 工业场地东侧，中心地理坐标：北纬\*\*\*\*\*，东经\*\*\*\*\*。占地 19.59hm<sup>2</sup>。锡铁山铅锌矿采矿废石大部分直接充填到上部采空区，少部分（约占生产废石 20~25%）由主平硐运至堆渣场，采用逐层有组织向上堆放。堆渣场西侧、东侧已进行了削坡降级、锚网喷浆支护，废石场上游修筑了防洪坝（照片 1.3-12）。

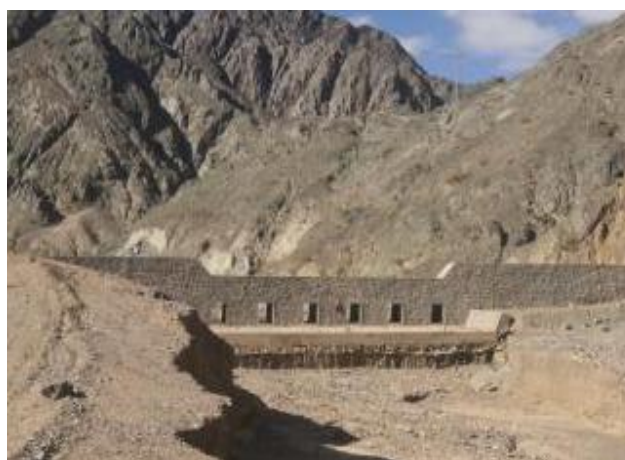
照片 3.2-4 锡铁山沟已建拦挡坝（镜像 E）

目前在沟道中上游已建 10 个拦挡坝和多处排导渠，局部已经冲垮，现主要危害对象为沿沟展布的风机口、3142 通风平硐、简易矿山道路，锡铁山镇危害程度中等，发育程度中等，危险性中等。

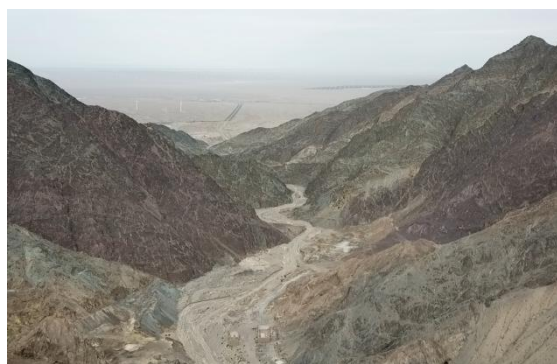
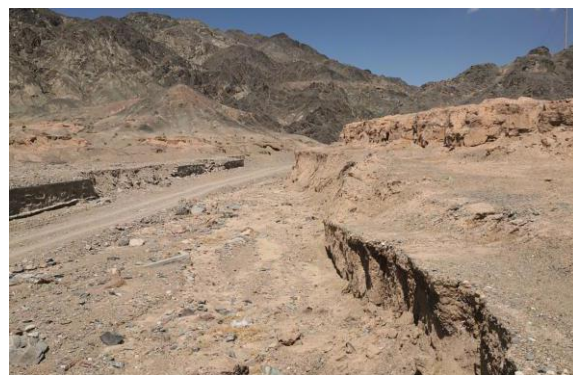
照片 3.2-9 中间沟口已被冲毁排导渠（镜像 E）

据现场调查，由于堆积区目前分布废渣堆场、选矿厂等，因此矿山企业对该沟出沟后的流通渠道进行了改治，出山口后，沿东南侧山前至北向南设置有浆砌石排导渠向堆积扇下游排导。根据现场调查，在沟道已设置浆砌石排导渠进行排导，但是排导渠部分已被冲垮（照片 3.2-8~3.2-9）。

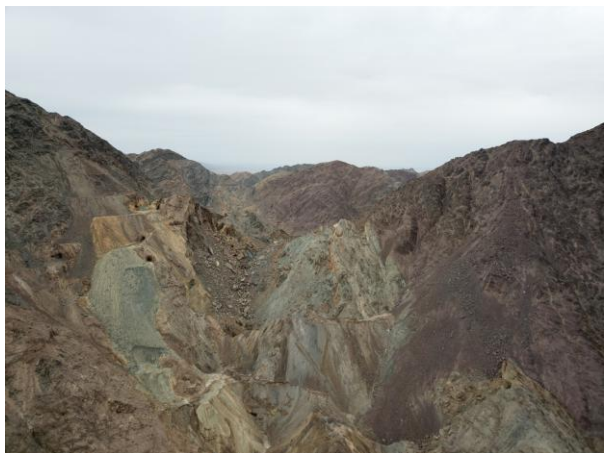
照片 3.3-5 地面塌陷损毁土地（镜像 N）

本矿山开采采用分段空场法及浅孔留矿法采矿。在局部矿体厚大部位采用机械化充填法，在矿体厚度较小且平缓地段采用房柱法。根据前文“采矿活动引发地面塌陷预测评估”章节预测结果，预测矿山开采将造成地面塌陷共计 25.64hm<sup>2</sup>。见照片 3.3-5~3.3-6。

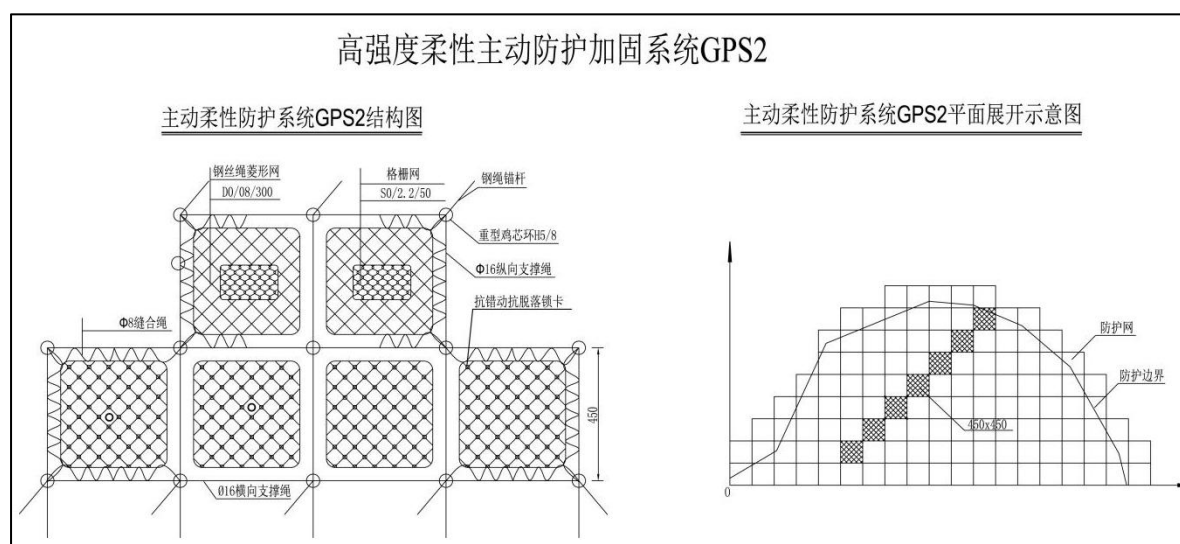
图 5.2-1 主动防护网结构图和平面示意图

对 Q1 东侧边坡清理危岩后，采用铁标 GPS2-JG 型主动防护网，可以拦挡大于 5cm 的落石，钢丝绳网、支撑绳、钢丝绳锚杆所用钢丝绳应符合（GB/T8918-1996）的规定，钢丝绳强度应不低于 1770Mpa，热镀锌不低于 AB 级。钢丝绳网：采用上锌量不低于 8U 十字卡扣压制编织而成的菱形网，十字卡扣抗错动力不低于 5KN，抗脱落力不应小于 10KN，网面要平整、无打结、无扭曲，不应有断丝、脱丝现象。格栅网：所用钢丝应符合（GB/T343-1994）的规定，热镀锌不低于 100g/m<sup>2</sup>，并且无明显机械损伤和腐蚀现象。挂网长约 140m，高约 80m，挂网面积 11253m<sup>2</sup>。
