青海大头羊煤业有限责任公司大头羊煤矿二矿
矿山地质环境保护与土地复垦方案

矿山地质环境保护与土地复垦方案

编制单位：兰州煤矿设计研究院有限公司

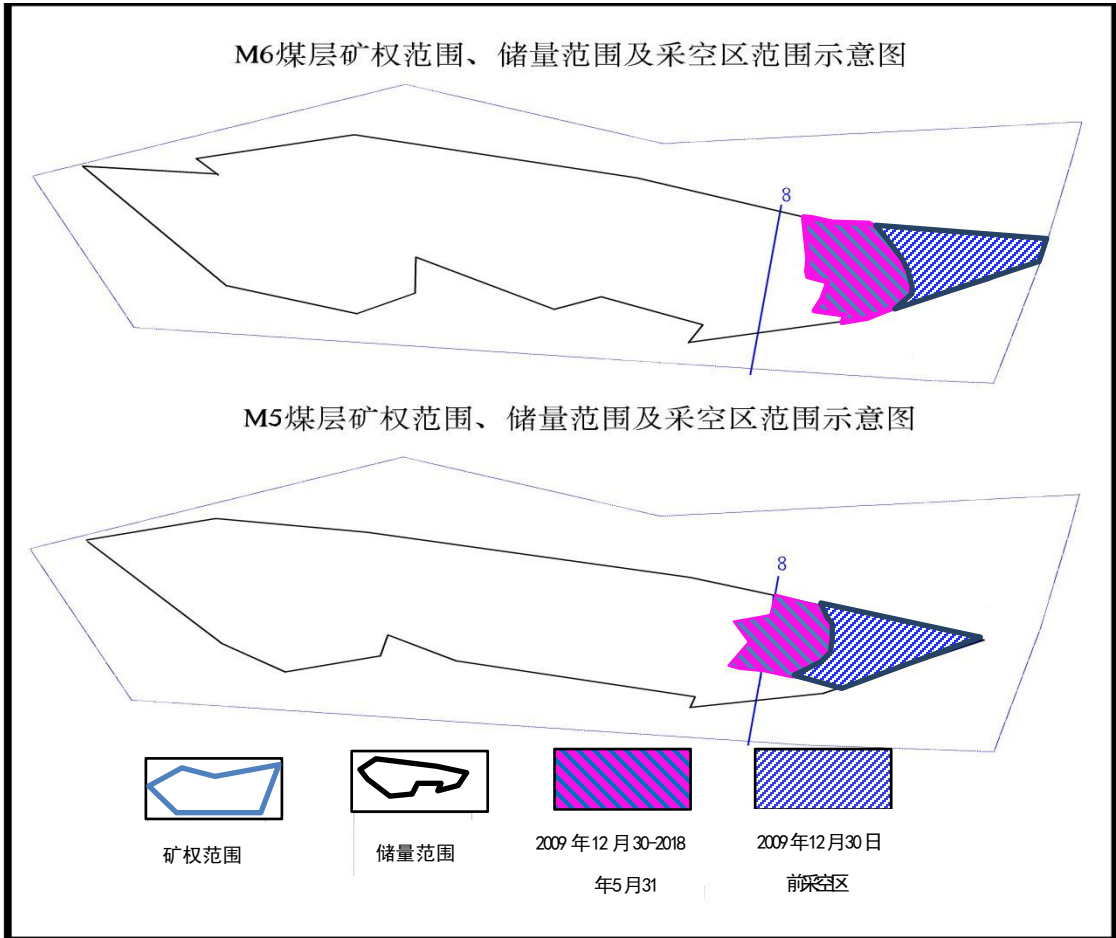
图 1.4-1 以往采空区示意图

主要是在矿区东部第 8 勘查线以东 200m 范围内 M₅ 和 M₆ 煤层进行开采。2014 年 4 月矿井长期处于停产状态，2017 年 7 月恢复生产，M₅ 沿 1151 采煤工作面进行开采，采掘深度标高约为 3680-3700m；M₆ 沿 1161 采煤工作面进行开采，采掘深度标高约为 3650-3700m（图 1.4-1）。

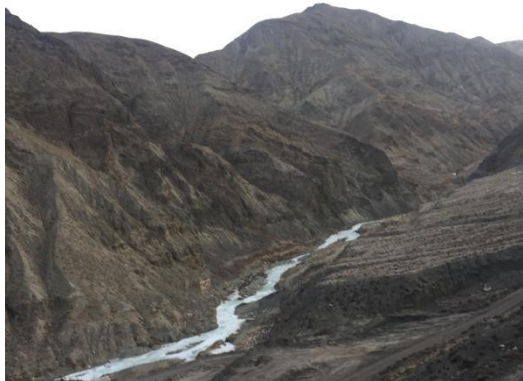
图 2.1-1 矿区雪水河河谷

柴达木山冰雪融化补给，至山前渗入地下，属青海内陆河流域中依克柴达木湖水系。据资料及现场调查，雪水沟河长约 13km，流域面积 17km²，流速为 0.658m/s，流量为 0.326m³/s。（照片 2.1-1、2.1-2）。

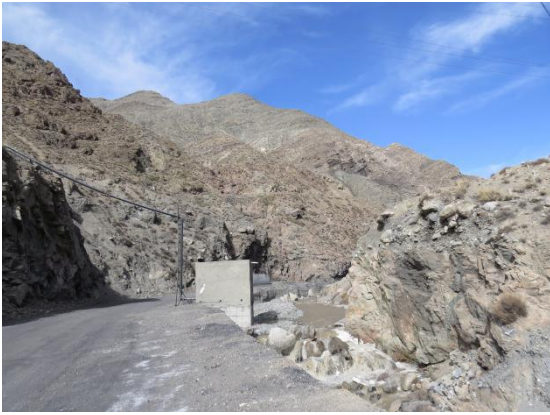
图 2.1-3 矿区地形地貌

大头羊煤矿二矿井田地处海拔 3650m 以上，为片状多年冻土区的秃峰带。在裸露的岩石坡表面，常见碎屑坡和石河。当遇暴雨或有大量冰雪消融水时可能形成山谷泥石流或坡面泥石流。（照片 2.1-3、2.1-4）。

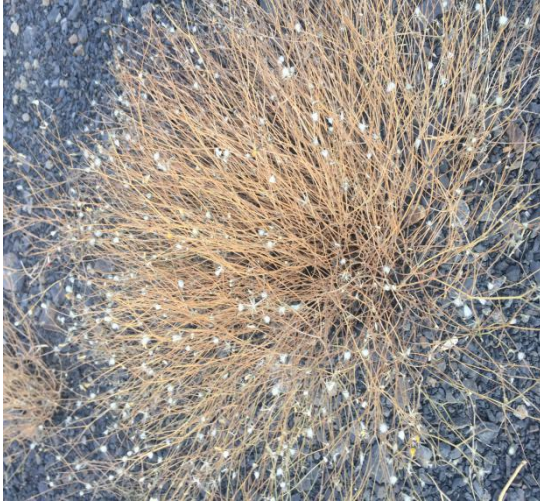
图 2.1-5 矿区植被

区内主要优势植物以温性荒漠植物为主，以旱生小半灌木和头草为优势种类所形成的植被类型。群落结构简单，种类稀少，主要有猪毛菜属、骆驼藜属、合头草属、盐爪爪属、红砂属等旱生及超旱生半灌木和灌木，常具旱生型结构，是长期适应干旱气候和严重缺水的生态条件下形成的结果。其他植被种类组成单一，常见的植物约15种左右，一般丰富度为2-5。区内最高海拔4400m左右，最低海拔3700m左右，山区基岩裸露处，基本无植被，路边沟谷部分地段，地表植被稀疏，盖度约10%。（照片2.1-5~6）。

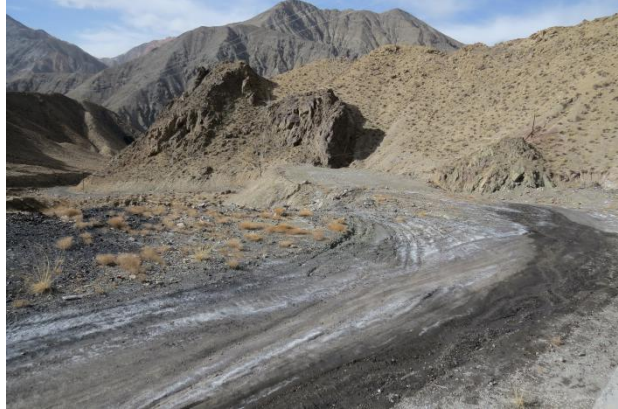
图 2.1-7 土壤

高山寒漠土的土层较浅薄，有土层的地方平均厚度为 16cm，无土层的地方则岩石裸露。土层通体粗骨性强，养分含量很低，母质为残积物，土被分布零散、不成片，有机质含量在 1.9~2.4%之间，通体强或中等的石灰反应，pH 值为 8.3~8.5 之间，0~13cm 为黄棕色的中碎质砂壤土，块状-粒状结构，有少量的植根，13cm 以下为砾石。由于高寒荒漠土土层特别薄而且不连片，土壤养分含量很低，生长的植物稀疏，畜牧业、林业利用价值不大。矿区土壤（照片 2.1-7）。

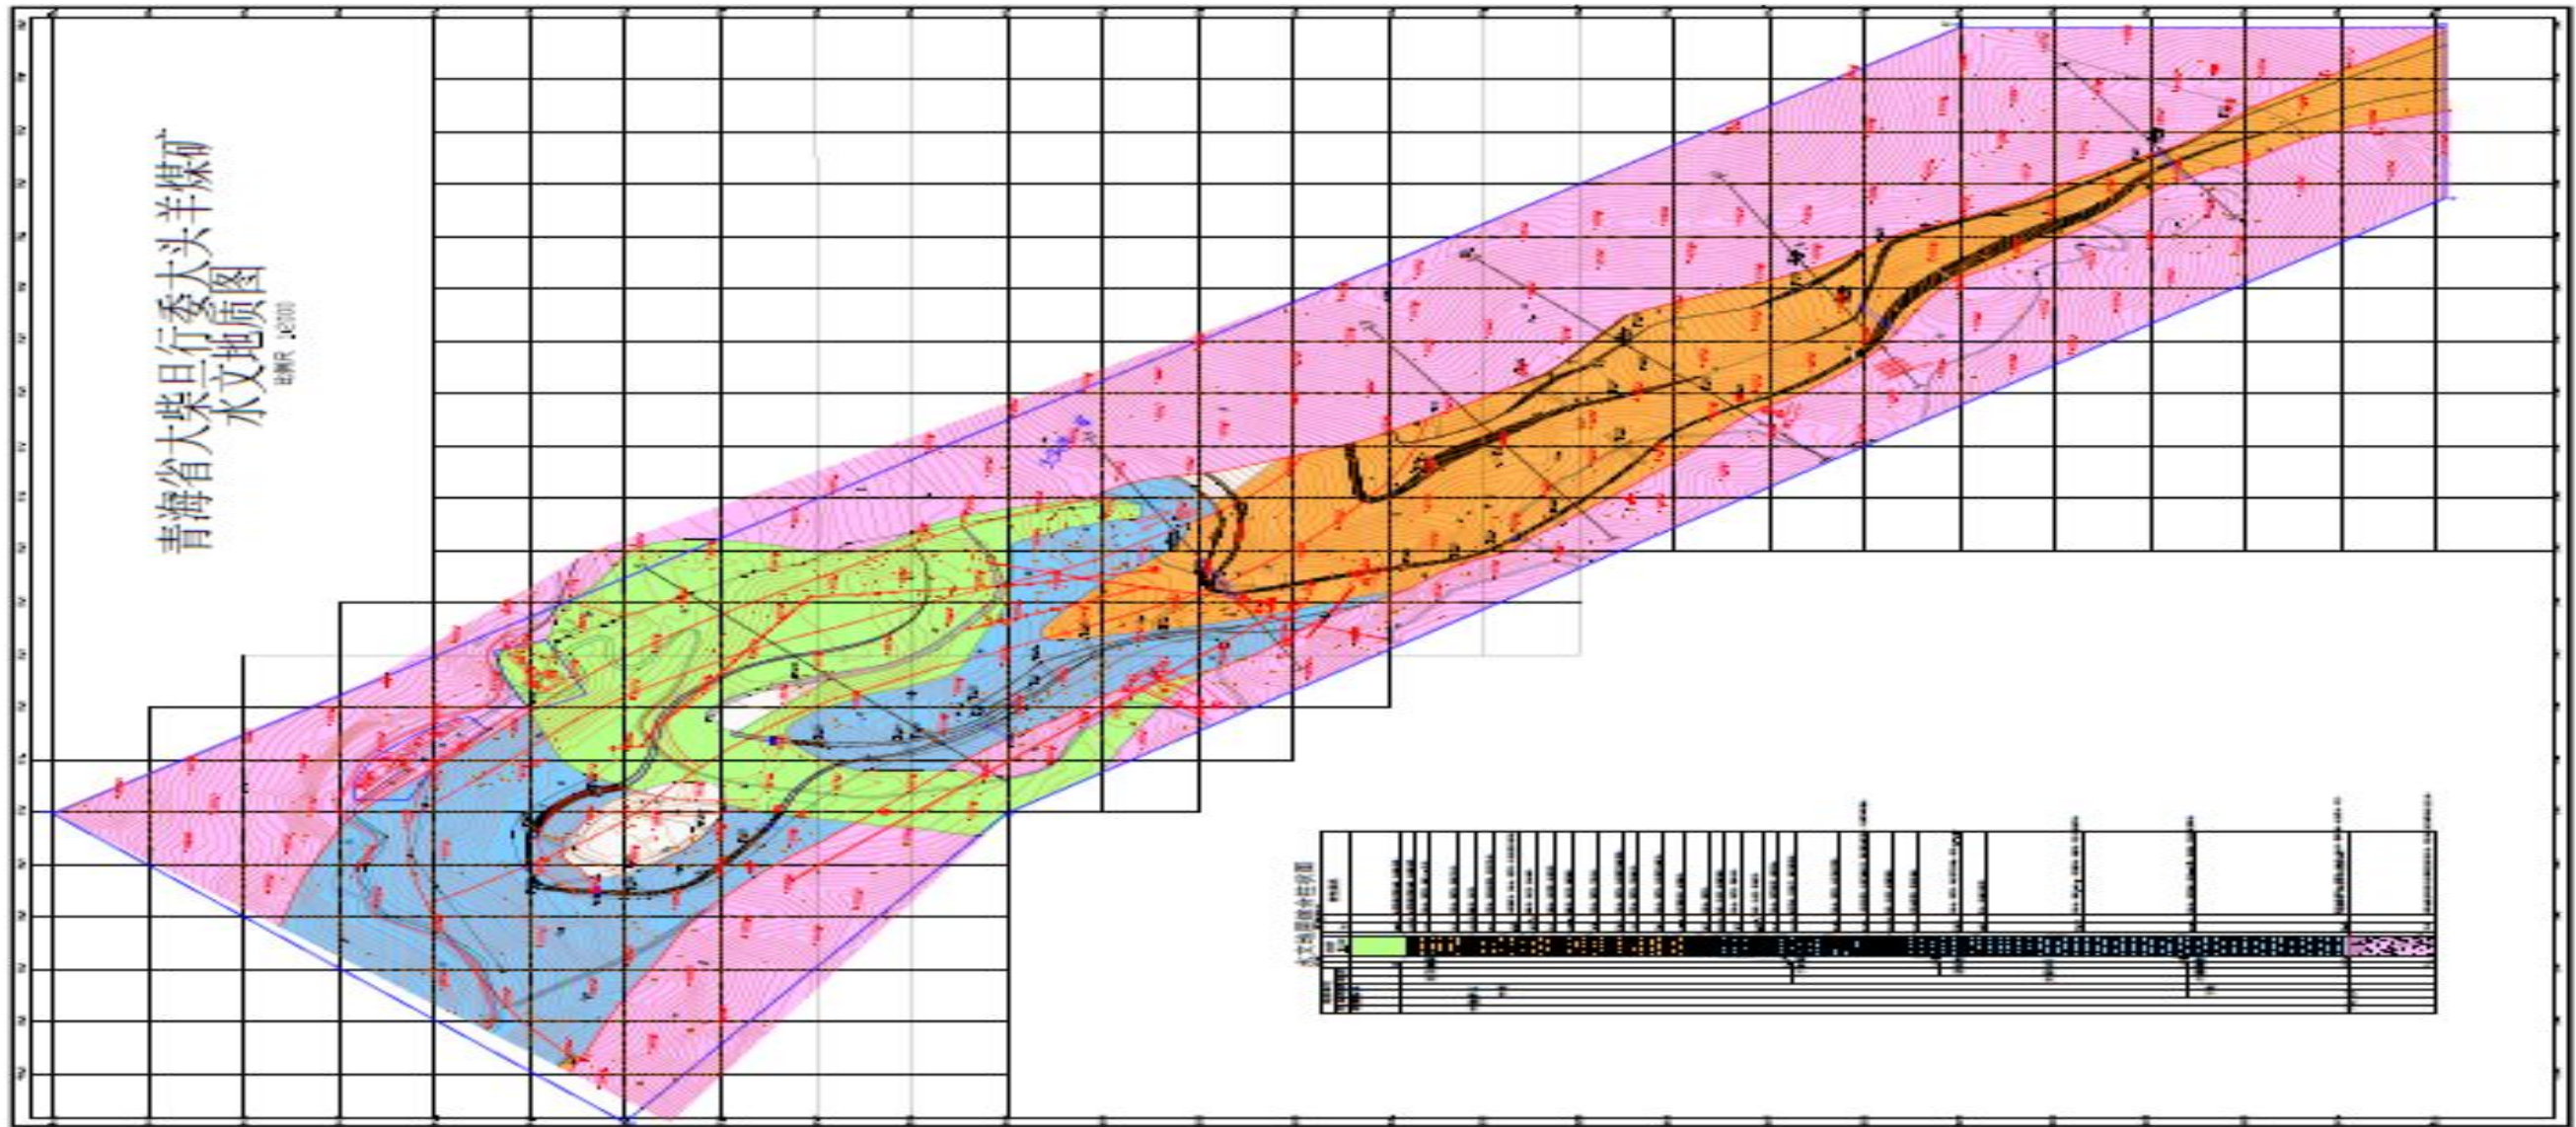
图 2.2-3 矿区水文地质图

基岩类冻结层下富集于井田基岩内，它通过构造融区获得冻结层上水及大气降水的补给，向深部径流。通过冻结层下破碎带，补给山间沟谷区的冻结层下水，再通过构造融区排泄给地表水体。区内的山间沟谷的松散岩类冻结层上水，主要获得大气降水、基岩类冻结层上水及地表水的直接补给。冻结层上水沿多年冻土层面，由高向低运移，部分地下水在沟脑或陡坎下以泉的形式排泄。大部分冻结层上水排泄于区内河流。

综上所述，基岩山区为地下水的补给区，山间谷地为地下水的径流汇集区，也是地下水的排泄区。

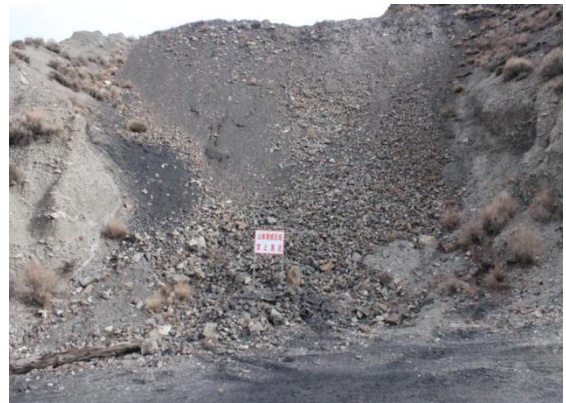
照片 2.5-2 Q₂处设立的警示牌

Q₂：已设警示牌 2 块，间距 50m，警示牌上标注“落石危险，禁止靠近”。

综上，矿方已在不稳定斜坡 Q_3 处设置了挡土墙，在 Q_2 、 Q_3 、 Q_6 处设置了警示牌，对地面已有的三处采空塌陷区进行回填。已完成的挡土墙工程对现有地质灾害起到了一定的预防作用；同时地质灾害的防治应本着“预防为主，避让与防治相结合”的原则，把灾害的损失减少到最低水平，设置的警示牌满足地质灾害预防措施要求；现有地面塌陷已基本回填至原地表，大大降低了其危害性。

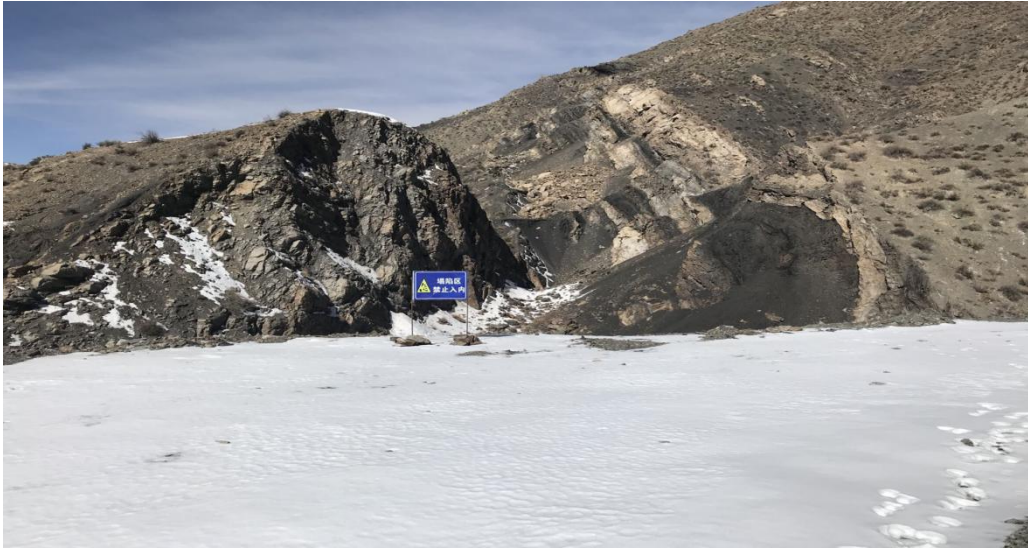
照片 2.5-2 治理后的 XC1

对地面已有的采空区进行回填，防止地面新的塌陷发生。三处塌陷坑，XC1 采空区塌陷坑面积 950m²，深度 1-3m，回填量为 1900m³；XC2 采空区塌陷坑面积 1575m²，深度 0.3-3.8m，回填量为 4725m³；XC3 采空区塌陷坑面积 26400m²，深度 1-4.2m，回填量为 66000m³。三处采空塌陷总回填量为 72625m³，利用排弃的矸石进行回填，平均运距 1.5km。根据预测采空塌陷范围，在进入预测采空塌陷区的所有路口设警示牌，共计设置警示牌 10 块，禁止群众误入

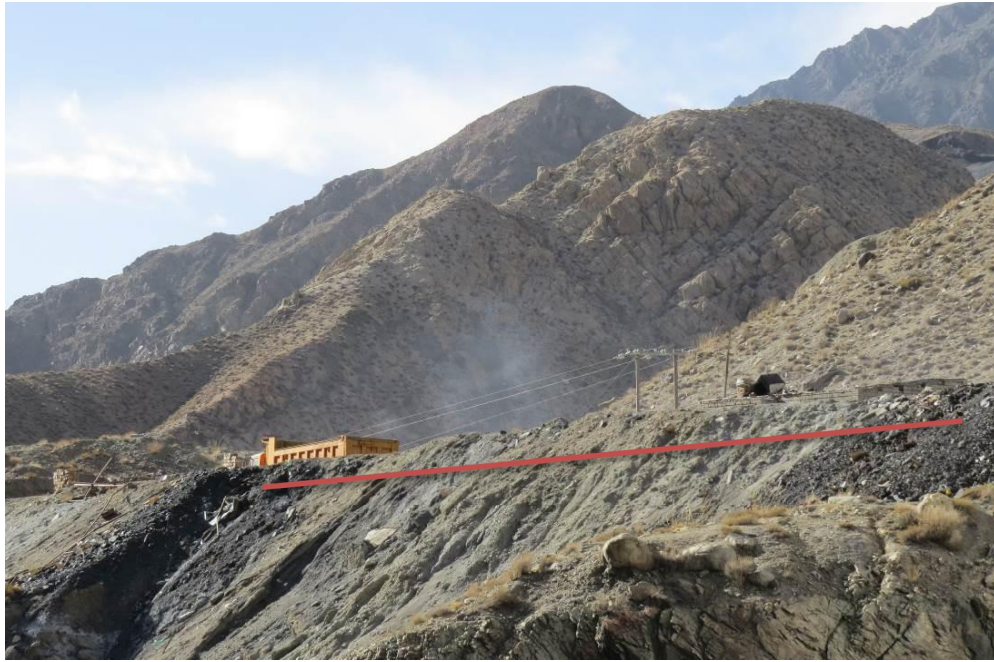
照片 3.2-1 不稳定斜坡 Q₁

位于工业场地南侧，总长度约 130m，不稳定斜坡近东西走向，坡向 150°、坡度 30~40°，不稳定斜坡高度 10~20m，坡体岩性由深灰色砾岩、含砾粗砂岩、粉砂岩、泥岩和灰白色含砾石英砂岩、粗砂岩组成该不稳定斜坡，为人工堆积固体废弃矸石形成，坡向与下伏岩层倾向呈斜交接触，坡面在雨季有径流流经，可见宽度小于 30cm 深度小于 20cm 的冲沟，岩土体干燥，坡面局部有小的裂缝，后缘壁上有不明显变形迹象，未发现擦痕和位移现象；坡体无植被生长，坡体前缘无明显变化，未发现泉点，坡体两侧无明显裂缝，边界不明显，坡体无明显异常，根据表 3.2-6 判断该不稳定斜坡处于弱变形阶段，根据表 3.2-7 判定不稳定斜坡发育程度中等。不稳定斜坡的诱发因素主要为矸石加载、降水和地震，根据表 3.2-8 诱发因素为自然因素和人工因素。未发生人员死亡和直接经济损失等灾情，受威胁人数少，根据表 3.2-9 危害程度小。根据表 3.2-10 现状评估不稳定斜坡地质灾害危险性小。（照片 3.2-1，图 3.2-1）。

①不稳定边坡 Q₁：位于工业场地南侧，总长度约 130m，不稳定斜坡近东西走向，坡向 150°、坡度 30~40°，不稳定斜坡高度 10~20m。治理工程设计为：在坡底修建挡土墙，挡土墙长 135m。采用 M10 浆砌石砌筑并勾缝，坡面坡比为 1：0.25，挡墙基础埋深 2.0m，地面高度 2.5m，地面上 0.5m 处以 2m 间距设置排水孔。（图 5.2-1）。

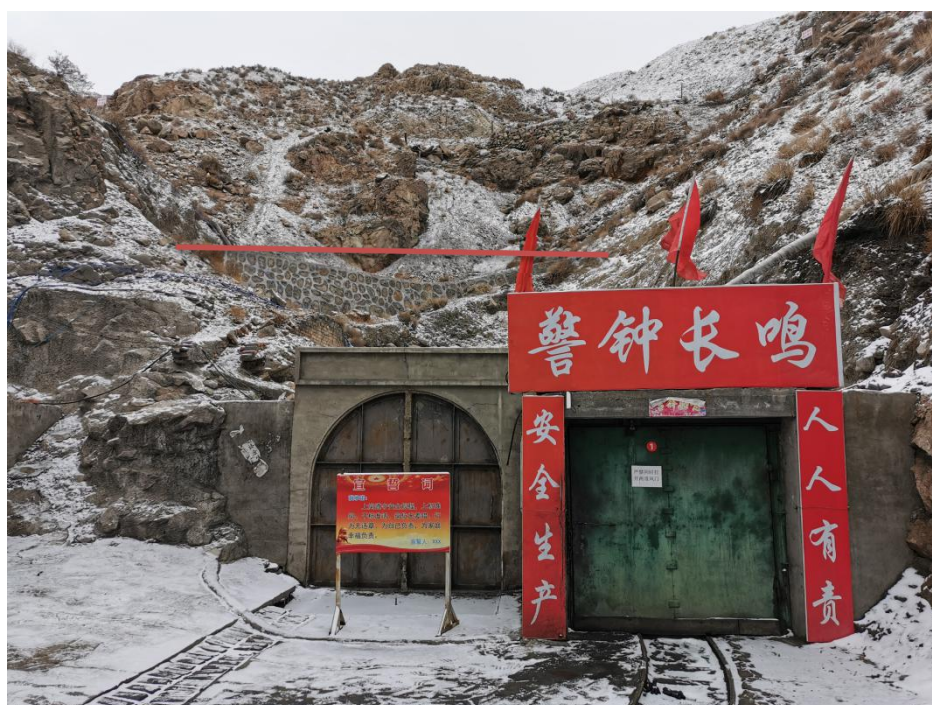
照片 3.2-2 不稳定斜坡 Q₂

该处不稳定斜坡，坡向与岩层倾向呈斜交接触，坡体受构造剥蚀影响，局

部地段可见高差较小的临空岩体，岩土体干燥，斜坡坡度较大，偶有零星碎块掉落；未发现擦痕和位移现象，坡体植被未有新的变形迹象，坡体前缘无明显变化，未发现泉点，坡体两侧无明显裂缝，边界不明显，坡体无明显异常。结合以上特征，根据表 3.2-7 该处不稳定斜坡处于弱变形阶段，根据表 3.2-8 判定

不稳定斜坡发育程度中等。不稳定斜坡的诱发因素主要为风化剥蚀、降水和地震，根据表 3.2-9 为自然因素。未发生人员死亡和直接经济损失等灾情，主要威胁硐口及场地内工作人员和车辆，受威胁人数小于 100 人，根据表 3.2-10 危害程度中等。根据表 3.2-11 现状评估不稳定斜坡地质灾害危险性中等。（照片 3.2-2，图 3.2-2）。

②不稳定边坡 Q₂: 位于十五号平洞口上方, 为自然山体边坡, 总长度约 110m, 不稳定斜坡走向近南北向, 坡向 260°, 坡度 40~60°, 不稳定斜坡高度 10~20m。治理工程设计为: 在边坡坡脚处安装刺网防护网 120m, 刺网高度 1.5m, 每 10.0m 埋设一根水泥桩固定刺网 (图 5.2-2)。刺丝采用普通低碳钢丝, 股丝直径 2.2mm, 刺丝规格尺寸: 丝径 2.0mm, 刀宽: 10mm, 股线及刺线应采用低碳钢丝, 其力学性能应符合 GB343 的规定, 刺距 12.5cm, 刺形应均匀, 刺绳表面经过热浸镀锌防腐处理措施。水泥桩规格为 15cm×15cm, 高 2.0m, 随刺网每 50m 设警示牌一个, 共设置 2 块警示牌, 警示牌上标注“落石危险, 禁止靠近”。警示牌采用铁质板材, 规格 400×200mm, 高 1500mm, 基础埋深 300mm, 警示牌主要分布在人员密集、道路、工程活动地段, 矿方可根据现场实际情况进行调整位置。(图 5.2-4)。

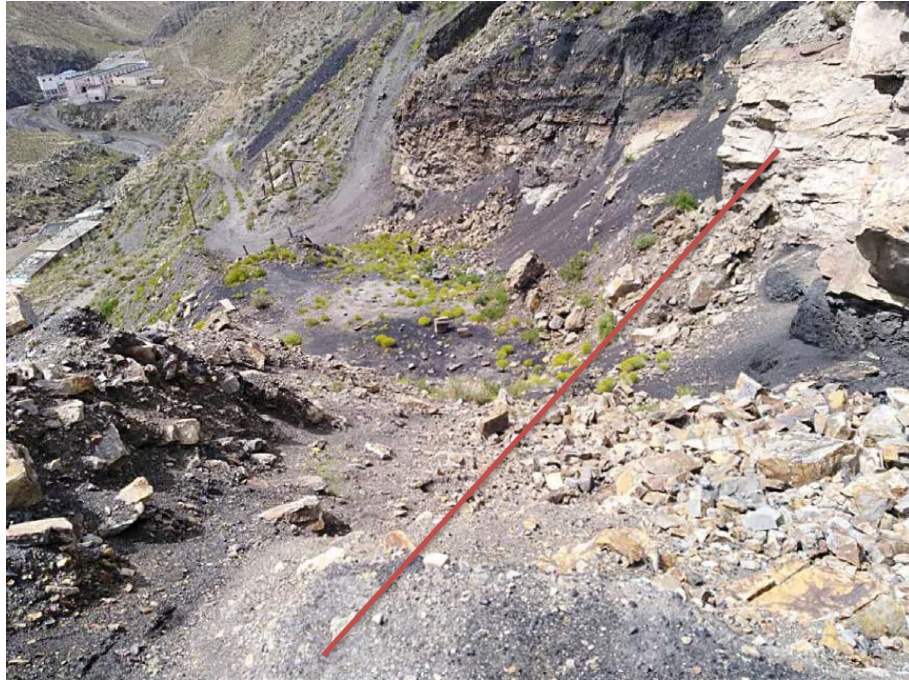
照片 3.2-3 不稳定斜坡 Q₃

位于二矿生活区东侧 400m 处的山坡上，总长度约 120m，不稳定斜坡近东西走向，坡向 170°、坡度 60~80°，不稳定斜坡高度 20~30m，岩性主要由石英砂岩、含砾砂岩砂岩、泥岩及煤线等组成，可见主要节理面 1 组：12°∠72°。

该不稳定斜坡坡向与岩层倾向呈斜交接触，坡体受构造剥蚀影响，局部地段可见高差较小的临空岩体，岩体浅层较破碎，偶有零星碎块掉落；未发现擦痕和位移现象，坡体前缘无明显变化，未发现泉点，坡体两侧无明显裂缝，边界不明显，坡体无明显异常，坡脚可见崩落的岩石碎块堆积及强风化掉落的细碎石锥，根据表 3.2-7 判别整体上斜坡处于弱变形阶段，根据表 3.2-8 该处不稳定斜坡发育程度中等。不稳定斜坡的诱发因素主要为风化剥蚀、强降水和地震，根据表 3.2-9 为自然因素。未发生人员死亡和直接经济损失等灾情，根据表 3.2-10 不稳定斜坡地质灾害危害程度小。根据表 3.2-11 现状评估不稳定斜坡地质灾害危险性小。（照片 3.2-3，图 3.2-3）。

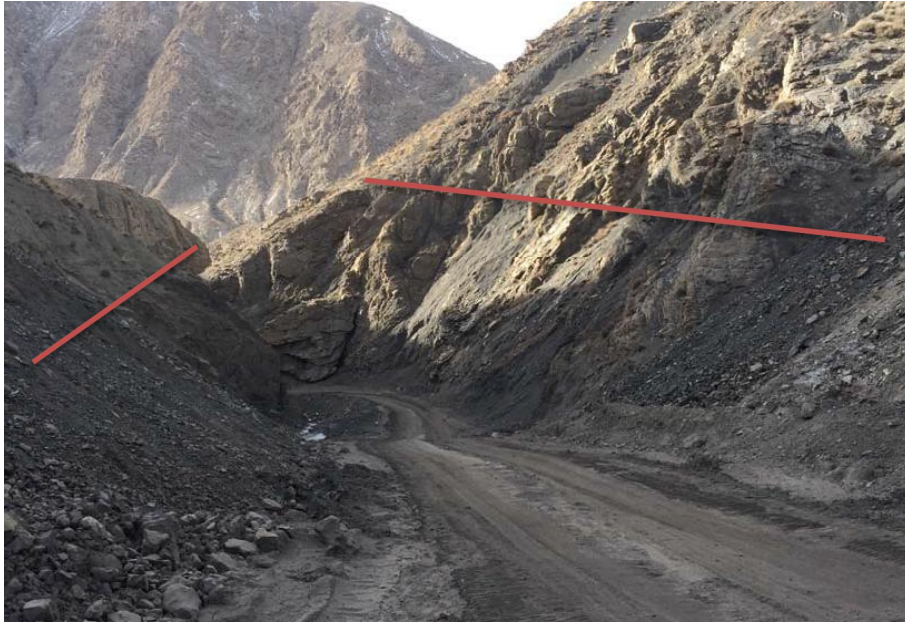
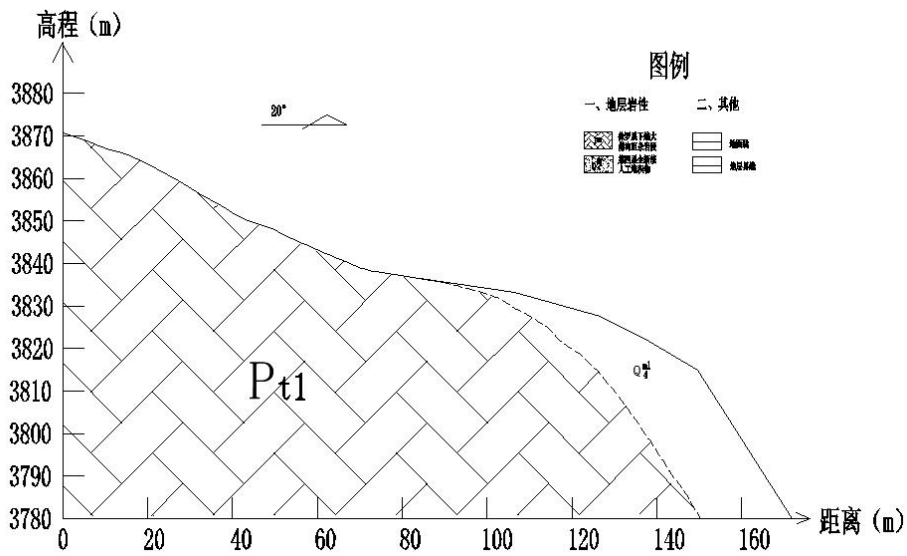
照片 3.2-4 不稳定斜坡 Q₄

位于野羊沟内两侧，排矸场北 400m 处，总长度约 145m，不稳定斜坡近南北走向，坡度 30~40°，不稳定斜坡高度 5~12m，坡体岩性由深灰色砾岩、含砾粗砂岩、粉砂岩、泥岩和灰白色含砾石英砂岩、粗砂岩组成。

该不稳定斜坡，为风化破碎的碎石流堆积形成，不稳定斜坡坡向与下伏岩层倾向呈斜交接触，坡面岩土体干燥，坡面局部有小的裂缝，后缘壁上有不明显变形迹象，未发现擦痕和位移现象；坡体无植被生长，坡体前缘无明显变化，未发现泉点，坡体两侧无明显裂缝，边界不明显，坡体无明显异常，根据表 3.2-7 判断该不稳定斜坡处于弱变形阶段，根据表 3.2-8 判定不稳定斜坡发育程度中等。不稳斜坡的诱发因素主要为风化、降水和地震，根据表 3.2-9 诱发因素为

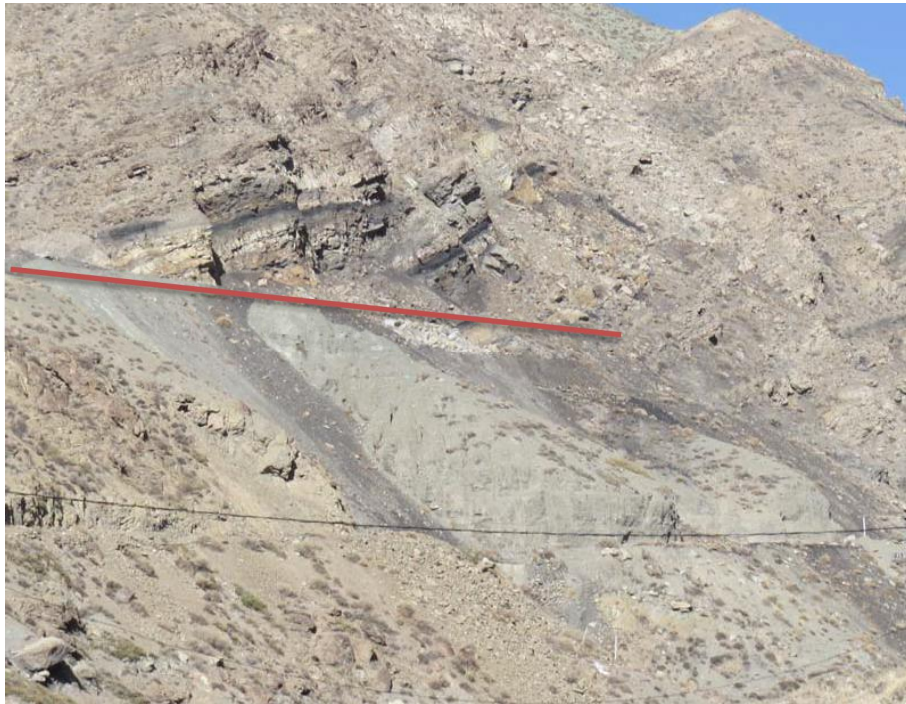
照片 3.2-6 不穩定斜坡 Q_5

位於二礦生活區東側 600m 處的礦山道路南側山坡上，總長度約 160m，不穩定斜坡走向 70° ，坡向 160° 、坡度 $30\sim 40^\circ$ ，不穩定斜坡高度 $20\sim 30m$ ，岩性主要由石英砂岩、含砾砂岩砂岩、泥岩及煤綫等組成。

该不稳定斜坡坡向与岩层倾向呈斜交接触，为开拓运输道路时废石堆积在道路南侧的山坡上而成，沿负地形处形成碎屑流；坡体未发现擦痕和位移现象，坡体前缘无明显变化，未发现泉点，坡体两侧无明显裂缝，边界不明显，坡体无明显异常，根据表 3.2-7 判别整体上斜坡处于弱变形阶段，根据表 3.2-8 该处不稳定斜坡发育程度中等。不稳定斜坡的诱发因素主要为强降水和地震，根据表 3.2-9 为自然因素。未发生人员死亡和直接经济损失等灾情，根据表 3.2-10 不稳定斜坡地质灾害危害程度小。根据表 3.2-11 现状评估不稳定斜坡地质灾害危险性小。（照片 3.2-5，图 3.2-5）。

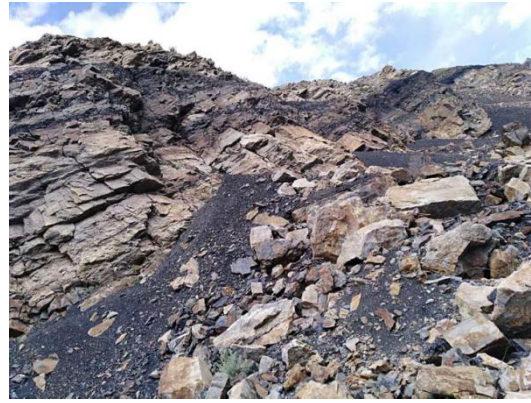
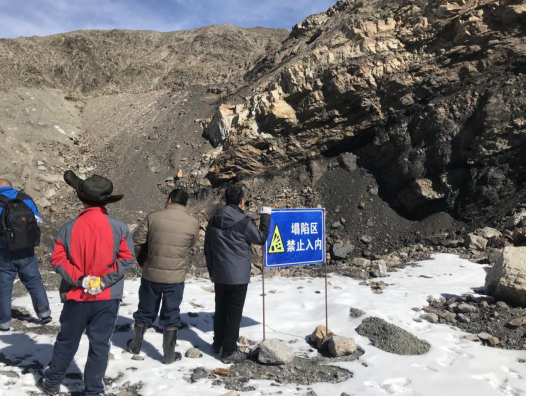
<p>照片 3.2-11 塌陷区 Xc3</p>	<p>照片 3.2-12 治理后的塌陷区 Xc3</p>

分布于大头羊煤矿二矿东回风井井口300°方位，约240m处。坐标距X= ， Y= 。十五号平硐开采煤五(M₅)和煤六(M₆)形成的采空区平面投影呈刀币状，沿M₆煤层走向方向展布。平均长度约350m，宽度约78m，分布面积约27300m²。山坡上发育长为200m，宽约30m的采空塌陷坑，塌陷坑面积约6000m²。塌陷深1-4.2m。塌陷坑壁有小型坍塌现象，塌陷坑北侧发育宽度达0.3的塌陷裂缝，裂隙长达360-370m，塌陷坑及塌陷裂缝带合计分布面积约330×80(m)，即约26400m²。目前，该塌陷坑已进行了回填治理，回填量为66000m³。见(照片3.2-11、12)。

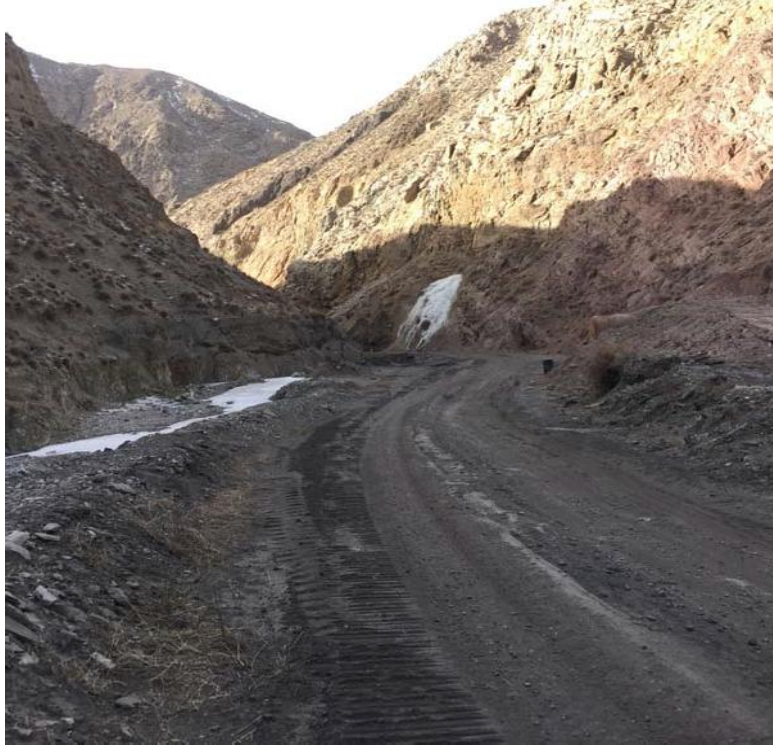
照片3.2-13 具泥石流沟特征的野羊沟

该沟流域面积达 12km²，排矸场包括在该流域内，呈南北向展布，流域平面形态呈不规则形，相对高差 300 余 m，主沟长约 9km，沟床平均纵比降大，是一条沟谷型泥石流（图 3.2-8）。野羊沟两侧沟坡坡度 30-45°，山坡裸露，表层风化强烈。流域内支沟相对较小，均为短缓的小型冲沟。区域内零星分布少量滑坡、崩塌等重力侵蚀地貌，主要松散物质来源为排矸场堆渣及坡体表面风化破碎残坡积物。沟口由于人工改造，泥石流堆积扇不明显。据实地调查堆积物质混杂，碎石含量较多，砾石含量较小且多呈棱角状。一般粒径 2-10cm，占 55%以上；粒径大于 15cm 的占 15%，最大粒径达 25cm；粒径小于 2cm 的占 30%。

評估區泥石流的水體主要為強降雨，由於該地區多年平均降水量為 90mm，日最大降水量 21mm。多以暴雨和陣雨為主，具有歷時短，強度大且集中的特點，暴雨多集中在 5—9 月份，尤以 8 月最多，占年降水量的 60—80%。所以，評估區具備激發泥石流的降水條件。

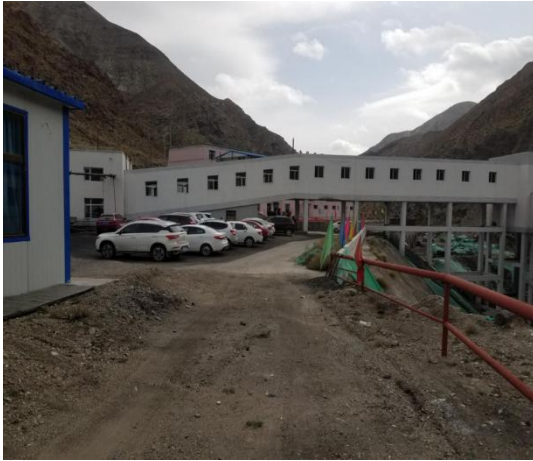
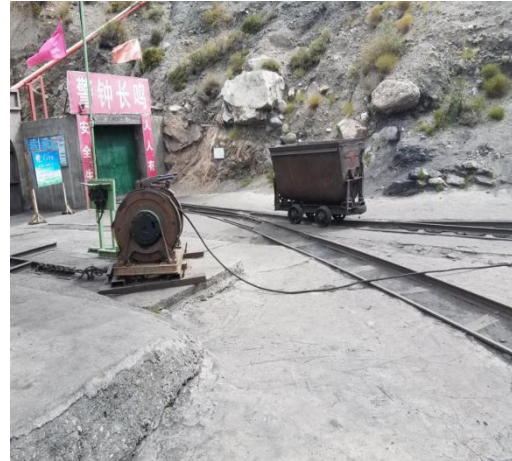
照片 3.3-1 主井工业场地已损毁土地情况

①主井工业场地：占地面积1.55hm²，分场前区、生产区和辅助区，场前区主要布置有灯房、任务交待室、办公室、浴室及更衣室、单身宿舍、食堂、等建（构）筑物；生产区主要布置有主要布置有主斜井驱动机房、高位水池、空气加热室、空压机室、地面生产系统及储煤场；辅助生产区主要布置有变电所等建（构）筑物。由于房屋构筑物、建筑物等的长期压占损毁，土地全部压实，使其失去原来的功能，改变原有地形地貌形态。场地内地面已进行硬化，损毁方式为压占。

②副井工业场地：占地面积0.86hm²，该区位于主井工业场地东侧200m处，该场地中间以副平硐口为核心，承担着材料、矸石、设备的上下井任务。围绕副平硐布置有地面窄轨系统、翻车机房、空气加热室等，消防器材库等联合建筑布置于副平硐西侧；该区因副平硐硐口标高较高，为了避免场地大规模的填挖，地面窄轨系统部分采用了架空结构，材料库、材料棚布置在地面窄轨系统架空部分的侧下方，该区与各场地间的联络道路通过斜坡道进行联接，矸石也利用了地形的高差，翻至临时堆矸场地，装汽车排放；矿井水处理系统布置于场地东侧高台处。由于房屋构筑物、建筑物等的长期压占损毁，土地全部压实，使其失去原来的功能，改变原有地形地貌形态。场地内地面未进行硬化，损毁方式为压占。
