青海大头羊煤业有限责任公司大头羊煤矿一矿
矿山地质环境保护与土地复垦方案

2021年4月

编制单位：兰州煤矿设计研究院有限公司

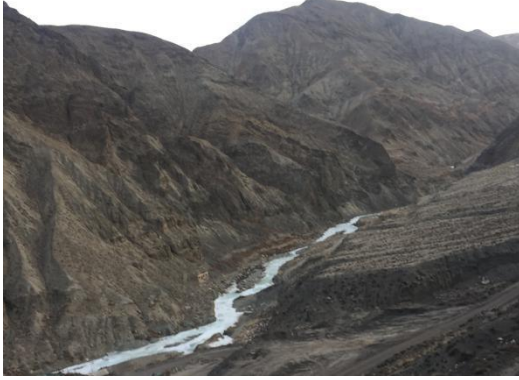
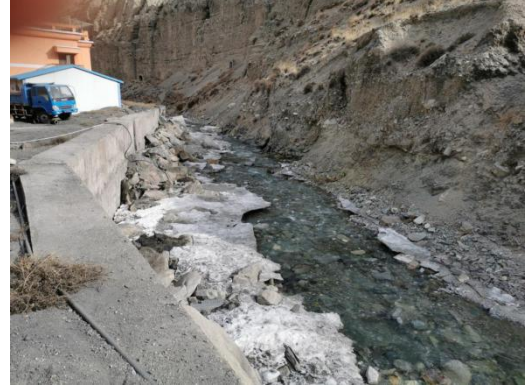
图 2.1-1 矿区雪水河河谷

图 2.1-2 矿区雪水河

矿区内唯一一条河流为雪水沟，源于柴达木山，流向西南。雪水沟为常年性流水，为无色、无味、透明度良好的弱碱性水，水质良好可供引用。主要由

柴达木山冰雪融化补给，至山前渗入地下，属青海内陆河流域中依克柴达木湖水系。据资料及现场调查，雪水沟河长约 13km，流域面积 17km²，流速为 0.658m/s，流量为 0.326m³/s。见照片 2.1-1、2.1-2。

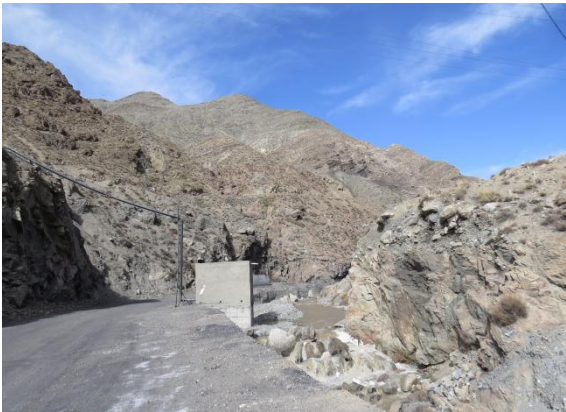
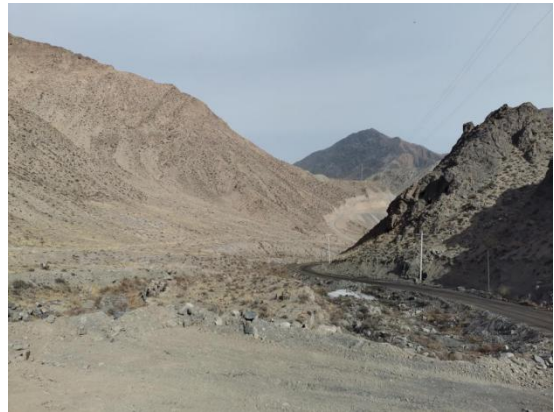
图 2.1-3 矿区地形地貌

图 2.1-4 矿区地形地貌

矿区内地貌形态和成因为构造剥蚀中高山地貌类型及冲、洪积平原。中高山地貌分布于矿区北部及北东部，矿区内海拔由西向东逐渐升高，海拔 3738~4446m，相对高差 700m。山高坡陡，沟谷切割深度大，起伏落差 >700m，具有强烈的剥蚀切割作用，属典型的中高山地貌。矿区为高山环抱，呈条带状，山体伸展方向与区域地质构造线方向一致。山脊呈齿状，侵蚀谷和断层谷发育，沟谷断面多呈“V”型，山体受寒冻风化作用强烈，基岩裸露。矿区处于高山冰缘作用的上部寒冻风化带。山体冰雪消融水冲刷冰水堆积物，因而地表可见规

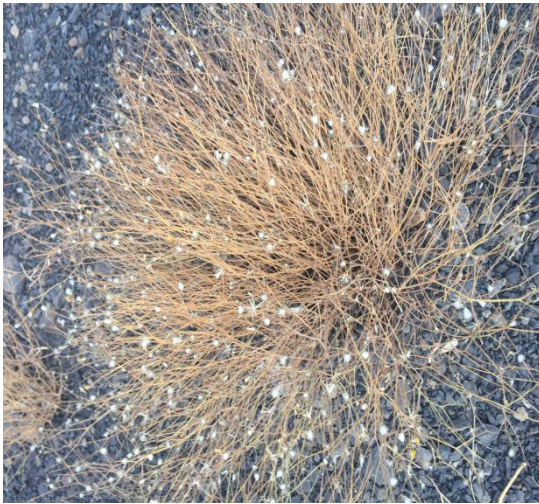
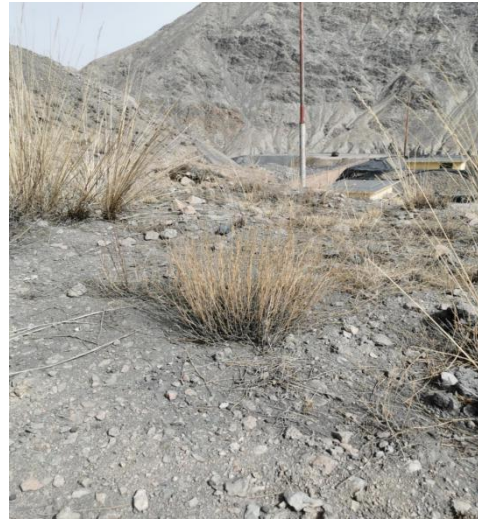
图 2.1-4 矿区植被

图 2.1-5 矿区植被

区内主要优势植物以温性荒漠植物为主，以旱生小半灌木和头草为优势种类所形成的植被类型。群落结构简单，种类稀少，主要有猪毛菜属、骆驼藜属、合头草属、盐爪爪属、红砂属等旱生及超旱生半灌木和灌木，常具旱生型结构，是长期适应干旱气候和严重缺水的生态条件下形成的结果。其他植被种类组成单一，常见的植物约 15 种左右，一般丰富度为 2-5。区内最高海拔 4400m 左右，最低海拔 3700m 左右，山区基岩裸露处，基本无植被，路边沟谷部分地段，地表植被稀疏，盖度约 10%。。（照片 2.1-4~5）。

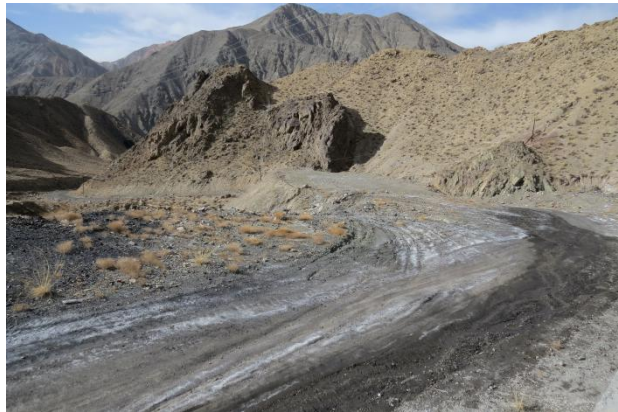
图 2.1-6 土壤

高山寒漠土的土层较浅薄，有土层的地方平均厚度为 16cm，无土层的地方则岩石裸露。土层通体粗骨性强，养分含量很低，母质为残积物，土被分布零散、不成片，有机质含量在 1.9~2.4%之间，通体强或中等的石灰反应，pH 值为 8.3~8.5 之间，0~13cm 为黄棕色的中碎质砂壤土，块状-粒状结构，有少量的植根，13cm 以下为砾石。由于高寒荒漠土土层特别薄而且不连片，土壤养分含量很低，生长的植物稀疏，畜牧业、林业利用价值不大。矿区土壤见照片 2.1-6。

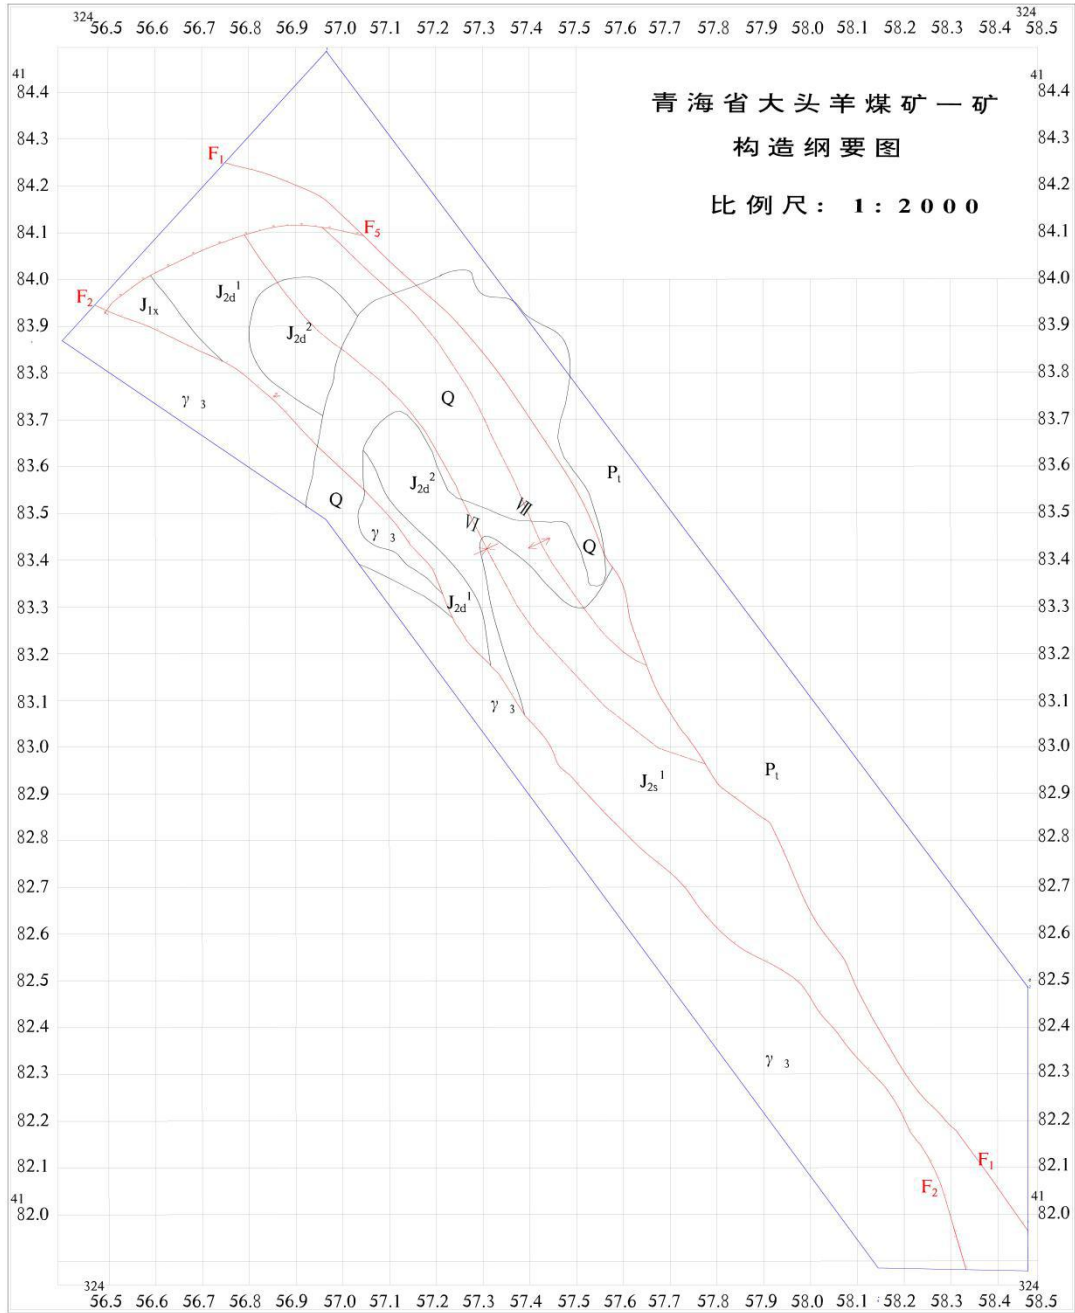
图 2.1-1 构造纲要图

F_1 逆断层：位于井田北东侧，走向 $NW45^\circ\sim SE45^\circ$ ，倾向北东，倾角 61° 。下古生界(P_1)地层逆冲在含煤地层之上，破碎带中常有石英片岩的碎块。属区域性走向逆断层。

VII 号褶曲（背斜）：轴向与 I 号褶曲近似平行，轴向长约 1200m，南翼倾角 30° ，北翼倾角 27° 。两端被断层所切。

综上所述，矿区构造复杂程度为复杂（图 2.1-1）。

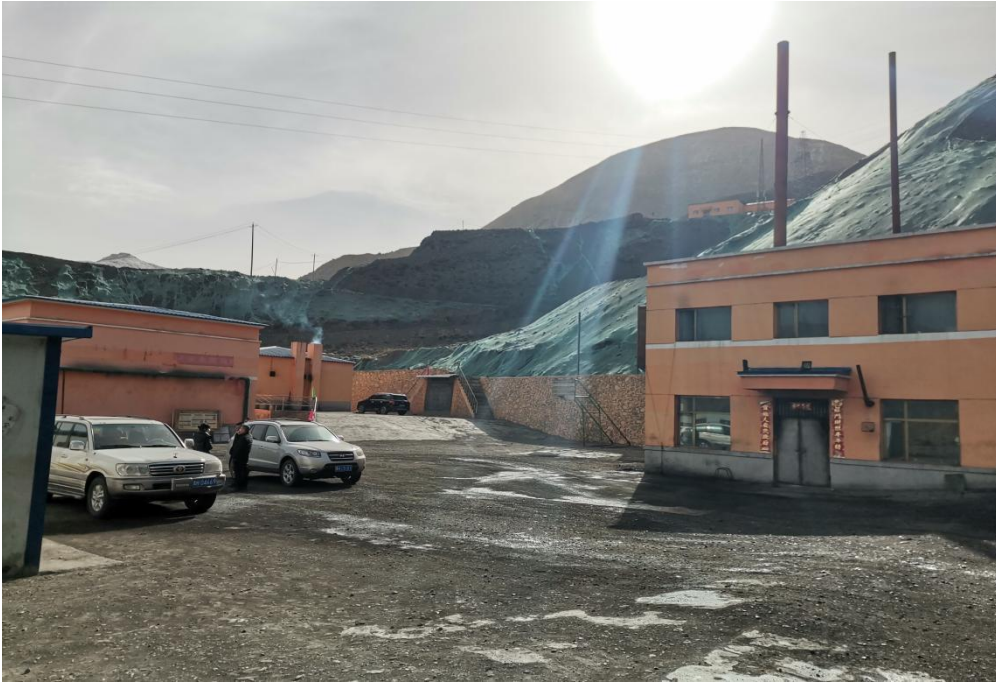
照片 2.5-1 大头羊一矿地面设施

矿区土地利用现状包括矿权范围和采矿影响范围，根据矿山以往活动影响范围及采矿活动影响范围和矿权范围，本矿区已利用土地为矿权范围，已建有主、副井工业场地、生活区、行政福利区、材料库区、风井场地、排矸场、储煤场、爆破材料库、矿山道路、历史露天采坑，历史塌陷区，均位于原矿权范围内，面积合计 55.49hm²。矿区土地利用现状见附图 4。

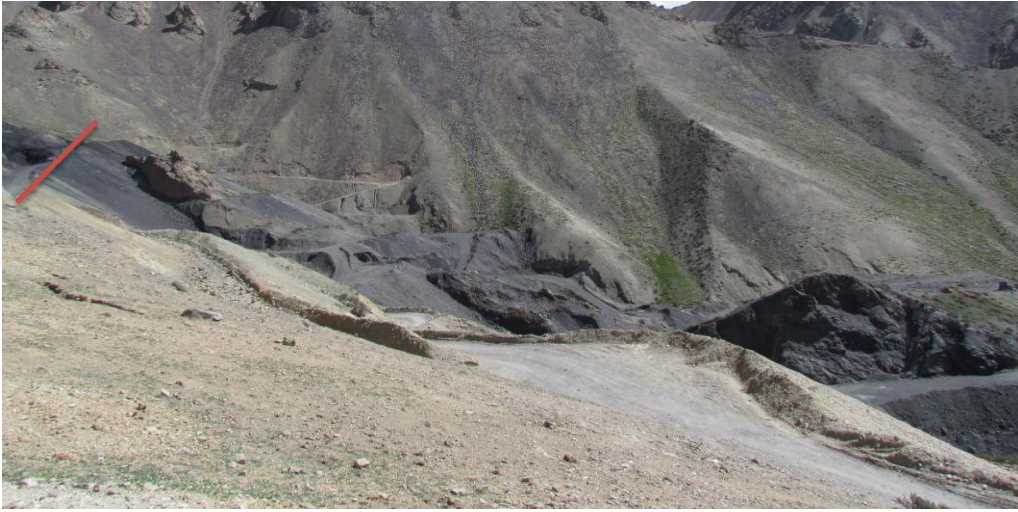
图 3.2-1 不稳定斜坡 Q₄^{m1} 剖面图

发育于风井场地南侧 4200m 高地，为历史露天采坑 1 堆积矸石形成的土质斜坡（照片 3.2-1、图 3.2-1），顶部由人工堆积物形成，厚 3~5m，坡体由深灰色砾岩、含砾粗砂岩、粉砂岩、泥岩和灰白色含砾石英砂岩、粗砂岩组成。坡长约 430m，坡高约 120m，坡度 32° 左右。斜坡平面形态呈“直线”状，剖

面形态呈“阶梯”状，可分为5个台阶，每梯高度不等，18~40m，台阶坡度30°~50°。

该处不稳定斜坡为人工堆积形成，坡面在雨季有坡面径流流经，土体干燥，坡面局部有小的裂缝，后缘壁上有断续的小裂缝发育，未发现擦痕和位移现象；坡体无植被生长，坡体前缘无明显变化，未发现泉点，坡体两侧无明显裂缝，边界不明显，坡体无明显异常，该斜坡坡向与下伏岩层倾向呈斜交接触，根据表 3.2-7 判断该不稳定斜坡处于弱变形阶段，根据表 3.2-6 判定不稳定斜坡发育程度中等。不稳定斜坡的诱发因素主要为风化剥蚀、降水和地震，根据表 3.2-8

诱发因素为自然因素。未发生人员死亡和直接经济损失等灾情，受威胁人员小于3人，造成直接经济损失小于50万元，根据表3.2-9判定危害程度小，表3.2-10判定危险性小。

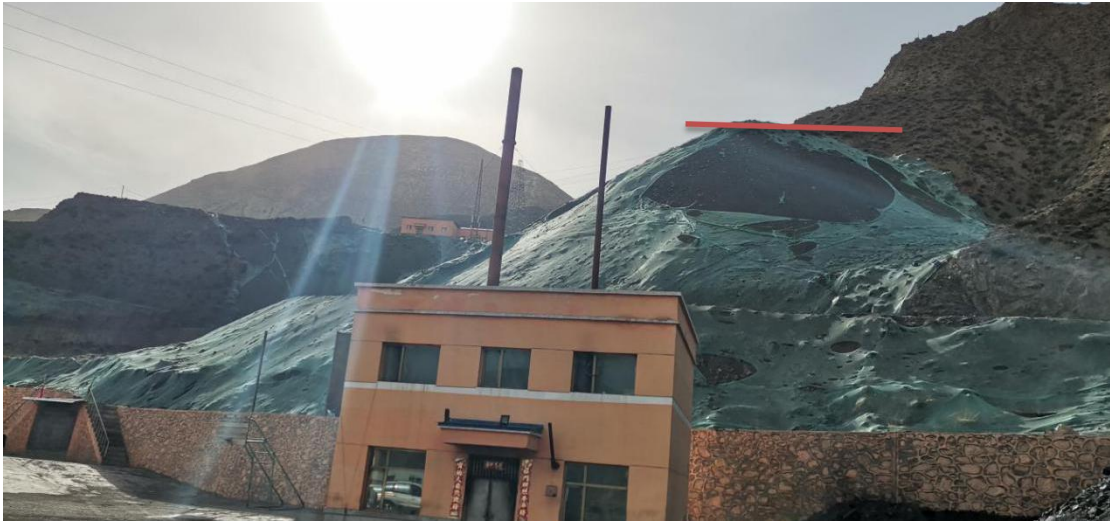
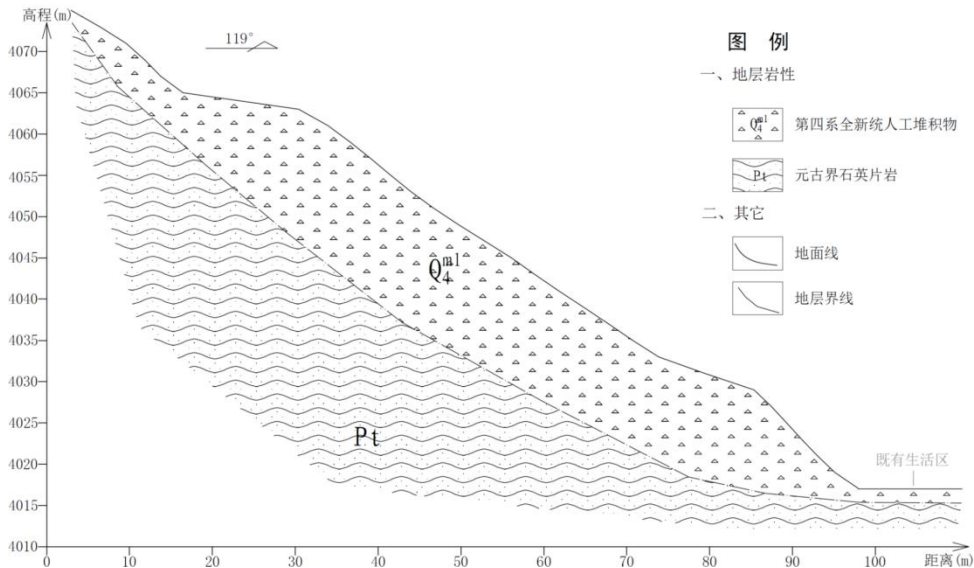
图 3.2-2 不稳定斜坡 Q₂ 剖面图

发育于主井工业场地北侧与生活区之间，为弃渣依山体堆放形成的斜坡，坡长约186m，坡高约40~60m，坡度45°左右，坡体主要由含砾粗砂岩、石英砂岩、粉砂岩和泥岩等矽石组成（照片3.2-2、图3.2-2）。

该处不稳定斜坡为人工堆积形成，规模较小，坡面表层土体干燥，严重破碎，坡面松动危岩、危石发育，坡面局部有小的裂缝，后缘壁上有不明显变形

迹象，未发现擦痕和位移现象；坡体无植被生长，坡体前缘无明显变化，坡体两侧无明显裂缝，坡体无明显异常，该斜坡坡向与下伏岩层倾向呈斜交接触，根据表 3.2-7 判断该不稳定斜坡处于弱变形阶段，根据表 3.2-6 判定不稳定斜坡发育程度中等。不稳定斜坡的诱发因素主要为风化剥蚀、降水、地震以及后期加载等，根据表 3.2-8 诱发因素为自然因素和人为因素。未发生人员死亡和直接经济损失等灾情，但对斜坡体前缘生活区构筑物及人员安全构成威胁，受威胁人员小于 10 人，造成的直接经济损失小于 100 万元，根据表 3.2-9 判定危害程度小，表 3.2-10 判定危险性小。

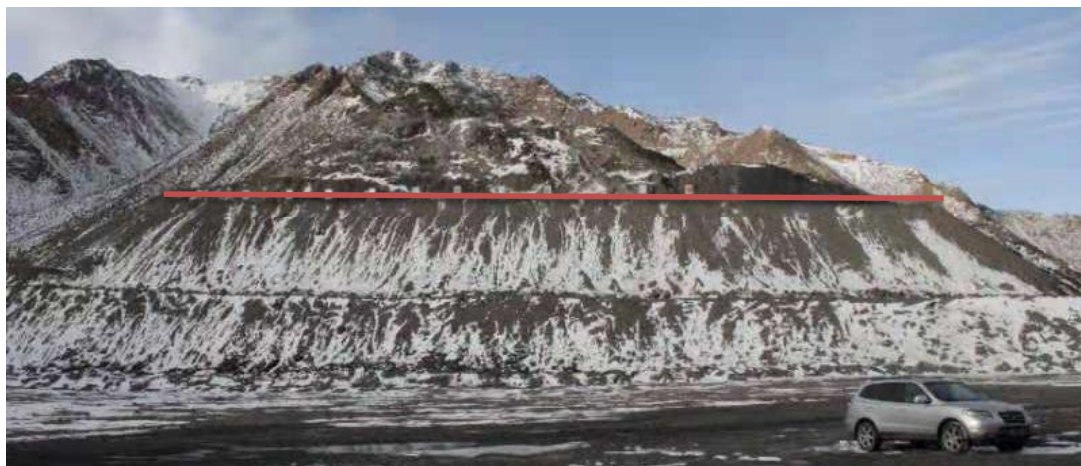
图 3.2-3 不稳定斜坡 Q₃ 剖面图

发育于历史采坑 2，原为人工挖掘时所形成的斜坡，矿方针对上一版方案已对其进行三级平台综合治理，马道宽约 6m，（照片 3.2-3、图 3.2-3），坡体由深灰色含砾粗砂岩、粉砂岩、细砂岩和灰白色含砾石英砂岩、粗砂岩组成。坡长约 435m，坡高约 20~50m，坡度约 30°左右，平面形态呈“弧”状，剖面形态呈“阶梯”状，每梯高度为 5~8m，台阶坡度 30°~45°。

坡面岩土体干燥，前缘临空，治理后坡度较缓，坡面上未见新发展的裂缝，后缘壁上无明显变形迹象，未发现擦痕和位移现象；坡体无植被生长，坡体前缘无明显变化，未发现泉点，坡体两侧无明显裂缝，边界不明显，坡体无明显异常，坡脚无地表径流，该斜坡坡向与岩层倾向大致相同，但在坡脚处矿方已综合治理，后期无人加载的情况下发生灾害的可能性小，根据表 3.2-7 判断该不稳定斜坡处于弱变形阶段，综合确定不稳定斜坡发育程度中等。根据表 3.2-8 判断不稳定斜坡的诱发因素主要为后期加载及地震等因素，未发生人员死亡和直接经济损失等灾情，仅对储煤场工作人员安全构成威胁，受威胁人员小于 10 人，威胁财产小于 100 万元，根据表 3.2-9 判定危害程度小，表 3.2-10 判定危险性小。

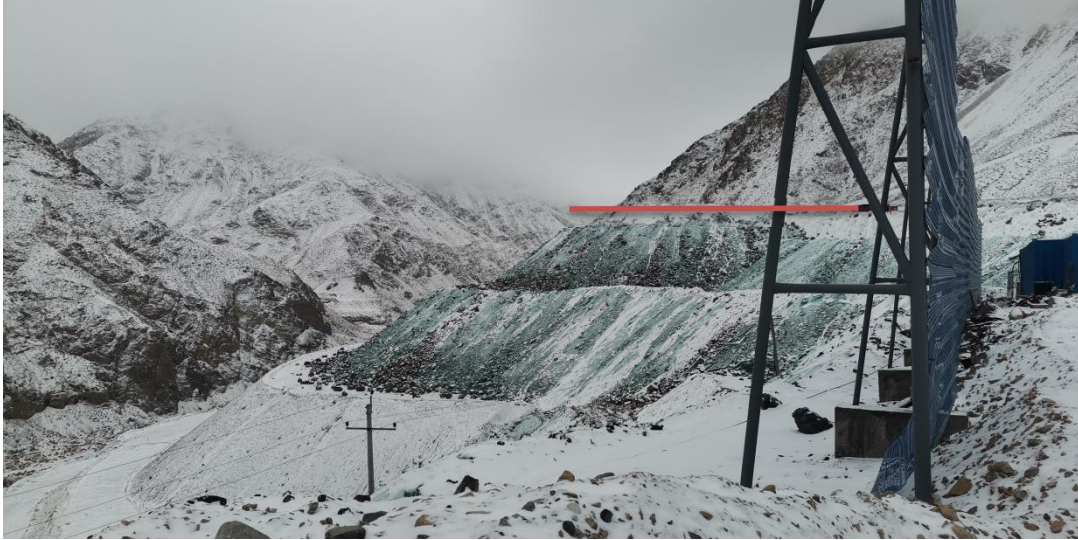
图 3.2-4 不稳定斜坡 Q₄ 剖面图

发育于排矸场 2 北侧边缘，上山道路南侧，为开采弃渣堆放所形成的 3 台斜坡（照片 3.2-4、图 3.2-4），坡体由深灰色含砾粗砂岩、粉砂岩、含砾石英砂岩和泥岩等矸石组成。斜坡平面形态呈“弧”状，剖面形态呈“阶梯”状，坡长约 430m，坡高约 8~24m，坡角 43°左右，每梯高度约 8m，台阶坡角 30° ~ 45°。

该处不稳定斜坡为人工堆积所形成，坡前缘临空，坡面土体松动干燥，危石较发育，斜坡坡度约 43°；坡面局部有小的裂缝，后缘壁上未见擦痕和明显位移迹象；坡体无植被生长，坡体前缘无明显变化，未发现泉点，坡体两侧无明显裂缝，坡体无明显异常，斜坡坡向与岩层倾向呈斜交接触，根据表 3.2-7 判断该不稳定斜坡处于弱变形阶段，根据表 3.2-6 判定不稳定斜坡发育程度中等。根据表 3.2-8 判定不稳定斜坡的诱发因素主要为风化剥蚀、降水和地震等自然因素，以及后期加载等人为因素；未发生人员死亡和直接经济损失等灾情，根据实际位置，该斜坡体若发生滑坡，会对坡脚下沟谷构成威胁，造成沟道堵塞，受威胁人员小于 3 人，威胁财产小于 20 万元，根据表 3.2-9 危害程度小，表 3.2-10 危险性小。

发育于排矸场 2 北侧边缘，为弃渣堆积形成的 3 台斜坡，本次工程设计需对该坡进行削坡、清理马道平台，台阶坡度 35°，台阶宽 6m，清理渣土量 54600m³，渣土清运至历史采坑 1 内进行综合利用，再在该斜坡部分坡脚处修筑挡护工程。挡土墙长约 430m，采用 M10 浆砌石砌筑并勾缝，坡面坡比为 1：0.25，挡墙基础埋深 2.0m，地面高度 2.5m，地面以上 0.5m 处以 3m 间距设置排水孔（图 5.2-3）。

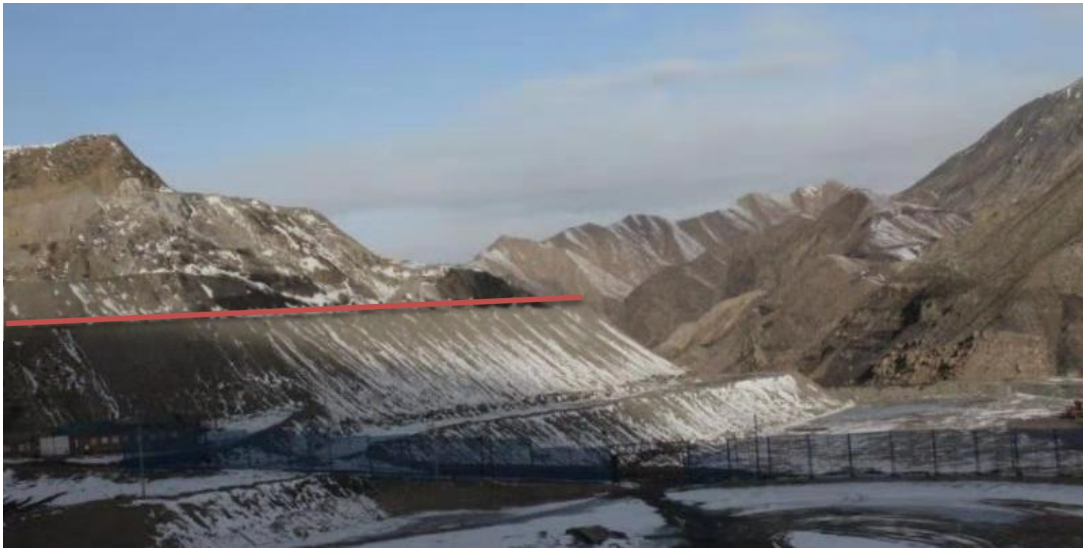
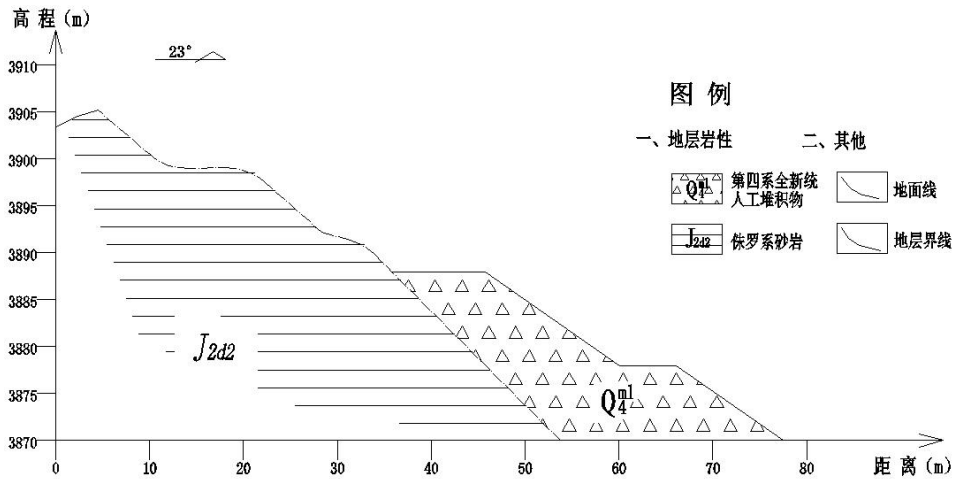
图 3.2-5 不稳定斜坡 Q₅ 剖面图

挖形成斜坡（照片 3.2-5、图 3.2-5），针对上一版方案，矿方已对该斜坡进行三级平台综合治理，马道宽约 6m，并对坡脚下的露天采坑进行回填。该坡体由深灰色含砾粗砂岩、粉砂岩、细砂岩和灰白色含砾石英砂岩、粗砂岩组成。坡长约 245m，坡高约 12~50m，坡度 30°左右，平面形态呈“直线”状，剖面形态呈“阶梯”状，台阶高为 5~8m 左右。

该斜坡前缘临空，治理后坡度缓，土体干燥，坡面上未见新发展的裂缝，后缘壁上无明显变形迹象，未发现擦痕和位移现象；坡体无植被生长，坡体前缘无明显变化，未发现泉点，坡脚无地表径流，坡体两侧无明显裂缝，边界不明显，坡体无明显异常，该斜坡坡向与岩层倾向大致相同，但在坡脚处矿方已

综合治理，后期无人加载的情况下发生灾害的可能性小，根据表 3.2-7 判断该不稳定斜坡处于弱变形阶段，综合确定该不稳定斜坡发育程度中等。根据表 3.2-8 不稳定斜坡的诱发因素主要为风化剥蚀、降水和地震等自然因素；未发生人员死亡和直接经济损失等灾情，在后期临时堆放矸石时对设备和人员构成威胁，受威胁人员小于 5 人，威胁财产小于 100 万元，根据表 3.2-9 危害程度小，表 3.2-10 危险性小。

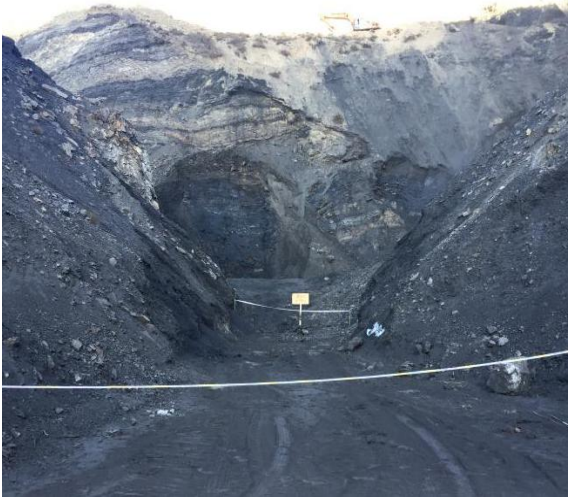
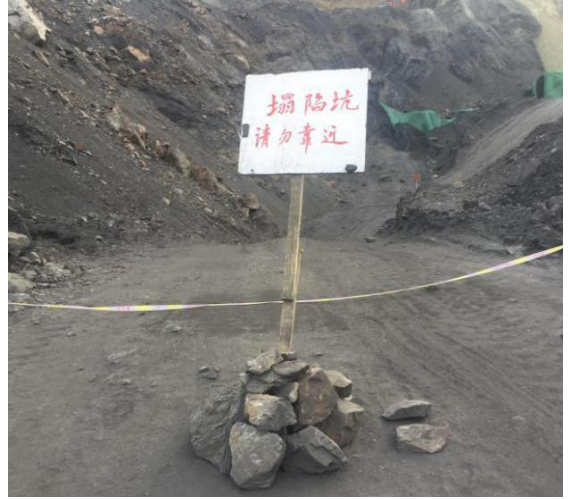
大头羊煤矿一矿历史上经过多年的地下开采，形成了采空塌陷区（照片 3.2-6、照片 3.2-7、照片 3.2-8）。采空塌陷区面积合约 26.22hm²，地面现有 4 处采空塌陷坑，X_{c1} 位于炸药库西北侧 150m 处，采空塌陷区长约 390m，宽 290m，面积约 10.92hm²，塌陷原因为该区存在历史采矿小窑洞，产生地面塌陷形成塌陷坑，塌陷深度约 6.3m。X_{c2} 位于炸药库东侧 130m 处，采空塌陷区长约 380m，宽 190m，面积约 6.84hm²，在采空塌陷区西北形成地表塌陷坑，塌陷深度约 4.6m。X_{c3} 位于主井工业场地东侧 250m 处，采空塌陷区长约 260m，宽 210m，面积约 5.28hm²，在采空塌陷区南侧形成地表塌陷坑，塌陷深度约 4.2m。X_{c4} 位于风井场地东南侧 270m 处形成塌陷坑，呈“锥”型，坑口直径约 2m，深约 5m 左右，面积约 3.18hm²，塌陷原因为存在井下巷道，目前矿方对 X_{c1} 和 X_{c2} 已回填治理，X_{c3}、X_{c4} 边缘设置警示牌警示。

根据矿方资料，一矿前期主要开采M_{4下}、M₅煤层，开采水平标高为+4012m，合计采厚为12.91m，采深约126m，深厚比为9.76，截止2020年3月，矿井全部完成井下回撤，并封填井口。经实地调查，采空塌陷区及其影响带占推荐开采面积比例<10%，地表有塌陷坑，塌陷坑外缘地表见不连续分布裂缝，现状评估采空塌陷发育程度强。采空塌陷的诱发因素主要为历史开采形成的地下采空

经实地调查，Xc1、Xc2采空区及其影响带占推荐开采面积不足7%，矿方对塌陷坑进行回填治理，塌陷迹象已不明显，发育程度中等。未发生因采空塌陷引起的人员死亡和直接经济损失等灾情，受威胁人员小于10人，危害程度小，危险性小。

经实地调查，Xc3采空区及其影响带占推荐开采面积不足3%，地表有塌陷坑，塌陷坑外缘地表见不连续分布裂缝，现状评估采空塌陷发育程度强。未发生因采空塌陷引起的人员死亡和直接经济损失等灾情，受威胁人员小于15人，危害程度中等，危险性大。

经实地调查，Xc4塌陷坑因存在井下巷道而塌陷，呈“锥”型，坑口面积约3.18hm²，现状评估采空塌陷发育程度强。未发生因采空塌陷引起的人员死亡和直接经济损失等灾情，受威胁人员小于12人，危害程度中等，危险性大。

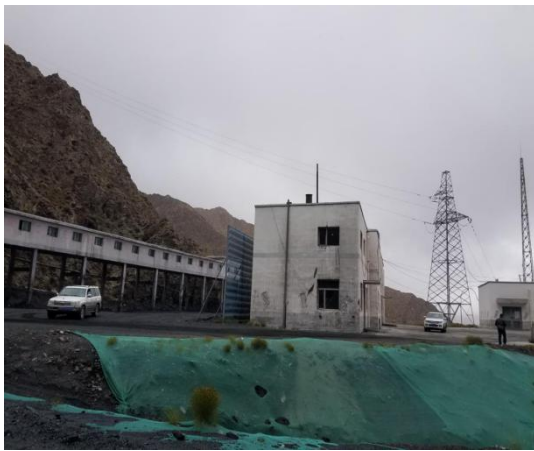
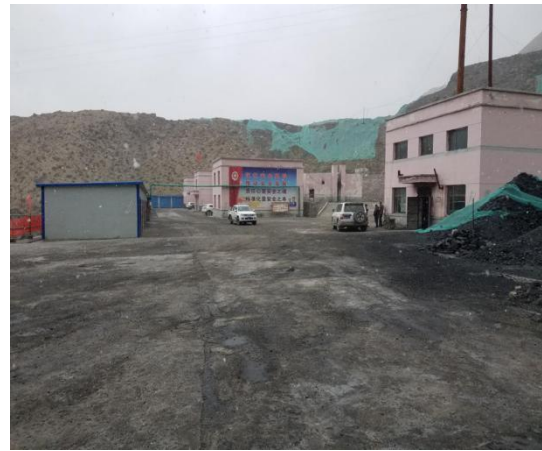
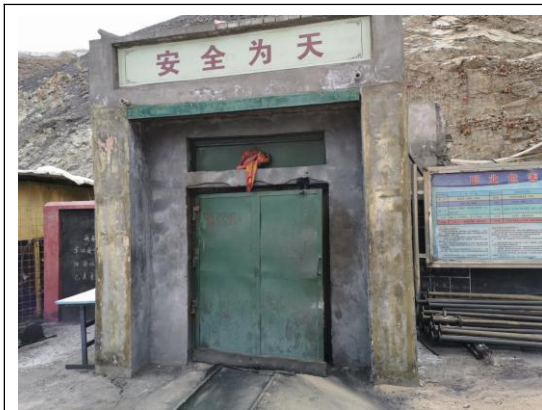
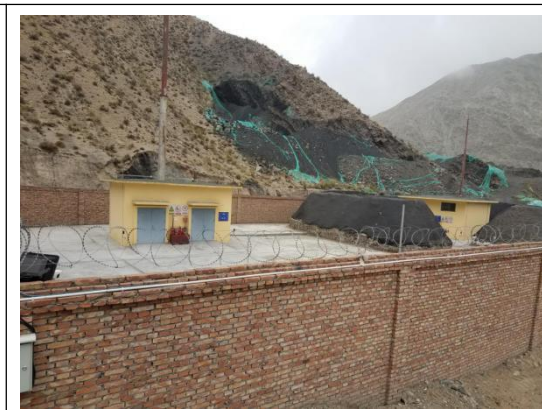
照片 3.3-1 主井工业场地已损毁土地情况

照片 3.3-2 生活区已损毁土地情况

照片 3.3-3 副井

照片 3.3-4 炸药库

已损毁土地范围	损毁类型	损毁程度	一级地类		二级地类		面积 (hm ²)	小计 (hm ²)
			编码	名称	编码	名称		
主井工业场地	压占挖损	中度	06	工矿仓储用地	0602	采矿用地	1.66	1.66
副井工业场地	压占挖损	中度	12	其他土地	1206	裸土地	0.24	0.24
生活区	压占	中度	12	其他土地	1206	裸土地	0.68	0.68
行政福利区	压占	中度	06	工矿仓储用地	0602	采矿用地	0.74	0.78
			12	其他土地	1206	裸土地	0.04	
材料库区	压占	轻度	06	工矿仓储用地	0602	采矿用地	0.37	0.41
			12	其他土地	1206	裸土地	0.04	
风井场地	压占挖损	轻度	12	其他土地	1206	裸土地	0.50	0.50
排矸场 1	压占	重度	12	其他土地	1206	裸土地	0.44	0.44
排矸场 2	压占	重度	06	工矿仓储用地	0602	采矿用地	0.38	1.85
			12	其他土地	1206	裸土地	1.47	
储煤场	压占污染	重度	12	其他土地	1206	裸土地	2.27	2.27
炸药库	压占	重度	06	工矿仓储用地	0602	采矿用地	0.15	0.15

矿山道路	压占	轻度	06	工矿仓储用地	0602	采矿用地	0.03	4.46
			12	其他土地	1206	裸土地	4.43	
历史露天采坑 1	挖损	重度	06	工矿仓储用地	0602	采矿用地	0.87	2.93
			06	工矿仓储用地	0602	裸土地	2.06	
历史露天采坑 2	挖损	重度	06	工矿仓储用地	0602	采矿用地	0.18	10.85
			06	工矿仓储用地	0602	裸土地	10.67	
历史露天采坑 3	挖损	重度	06	工矿仓储用地	0602	裸土地	2.05	2.05
历史塌陷区	塌陷	重度	06	工矿仓储用地	0602	裸土地	26.22	26.22
合计								55.49
