大柴旦行政委员会国有资产投资运营有限公司

大柴旦行委温泉沟地热

矿山地质环境保护与土地复垦方案

2021年6月

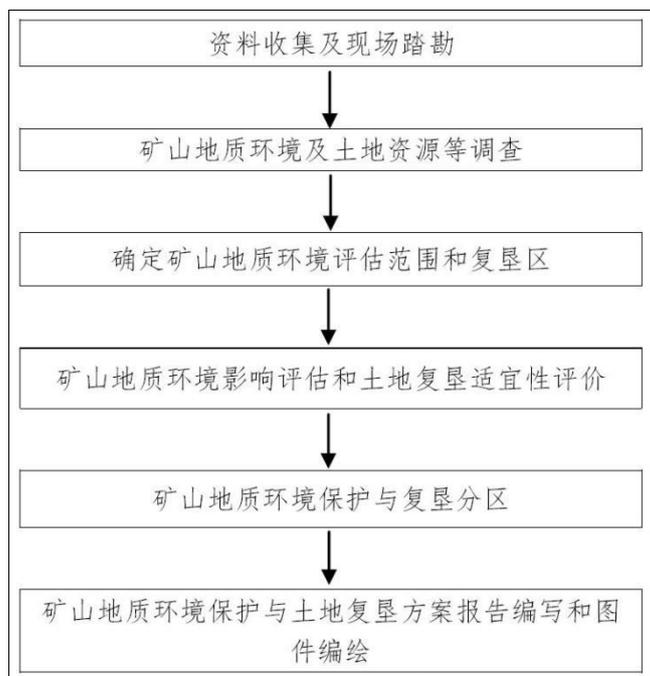
插图 1 工作程序框图

矿山地质环境保护与土地复垦方案编制工作程序见插图 1。

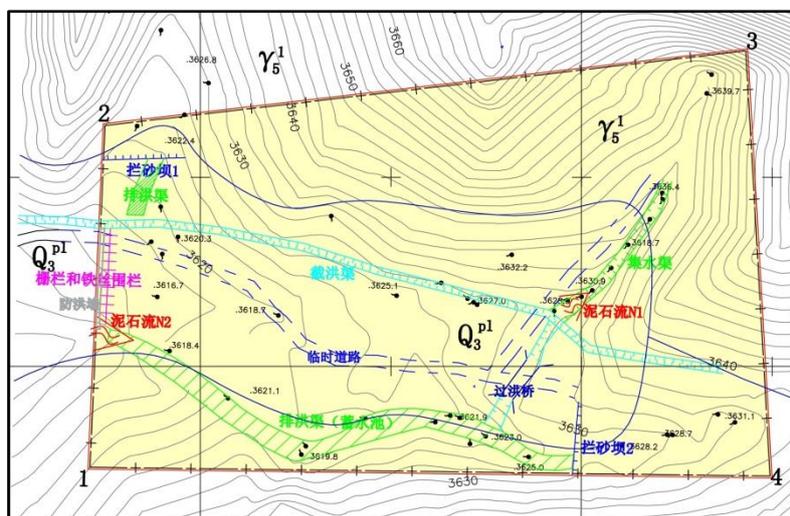
图 1-3 矿区内各工程位置平面图

根据《青海瀚海雄狮文化旅游开发有限责任公司大柴旦温泉原生态养生文化旅游产业园建设工地质灾害危险性评估报告》，矿区及附近存在泥石流地质灾害隐患，为防治泥石流，矿山企业委托技术单位编制了《大柴旦温泉原生态养生文化旅游产业园防护工程实施方案》，并按照方案在矿区范围内修建了防洪渠、截洪渠、浆砌石拦砂坝、集水渠、蓄水池、防洪墙、过洪桥、临时道路、标识标牌、栅栏与铁丝网等建筑物（见照片 1.1、1.2、1.3、1.4、1.5、1.6、1.7、1.8、1.9、1.10）。根据《大柴旦温泉原生态养生文化旅游产业园防护工程实施方案》，在矿区范围内修建了防洪渠、截洪渠、浆砌石拦砂坝、集水渠、蓄水池、防洪墙、过洪桥、临时道路、标识标牌、栅栏与铁丝网等建筑物，具体位置情况见图 1-3。

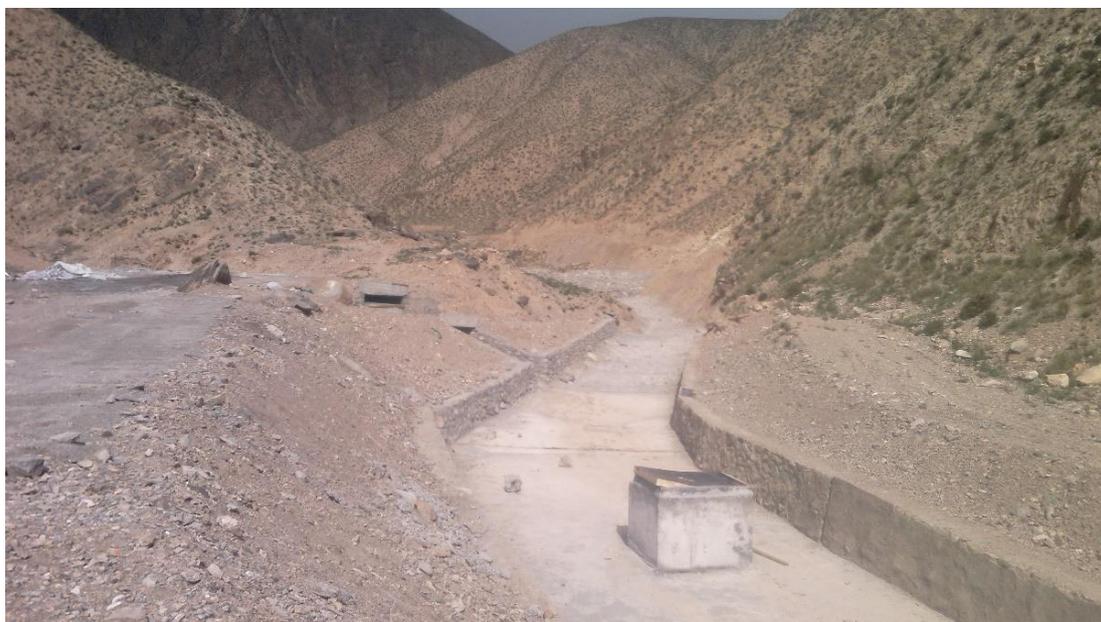
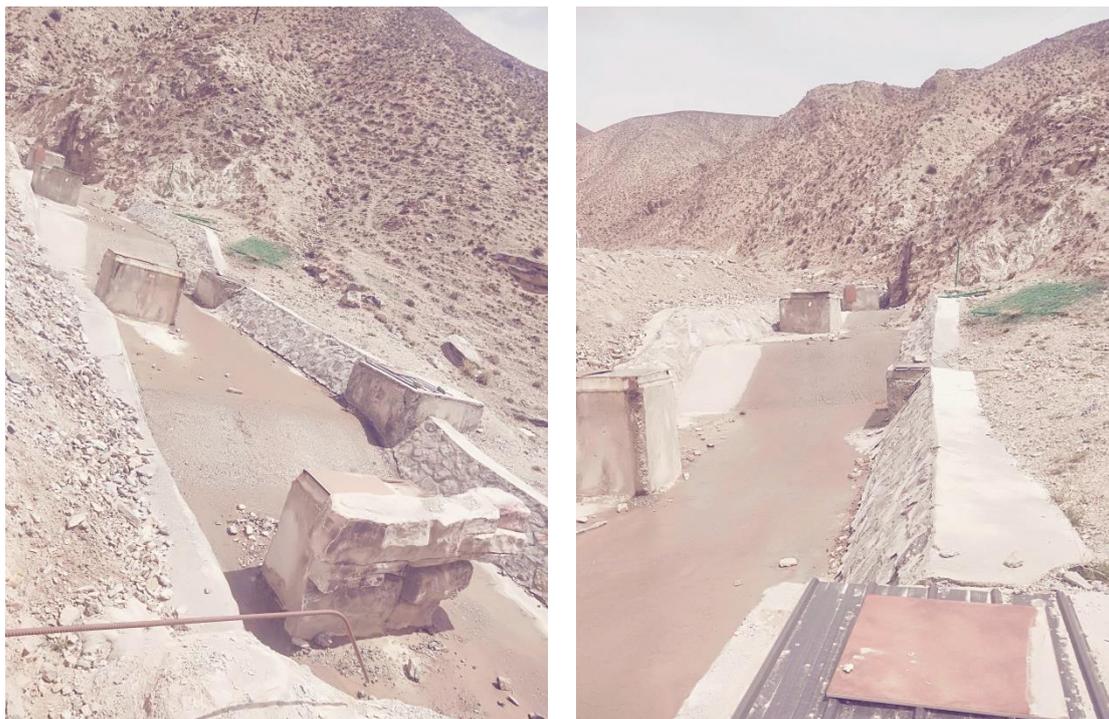
照片 1.1 防洪渠

该段排洪渠边坡采用 M10 浆砌石结构，坡比 1:1，厚度 40cm。上口宽 5.85m，底宽 4.3m。排洪渠高度 0.8m。下部为保护温泉采用 C30 抗硫酸盐混凝土箱型结构，顶宽 5.1m，边墙厚 0.4m，顶板厚 0.4m，底板厚 0.5m，基础宽度 1m。底部设 0.3*0.5m 底梁，间距 2m。

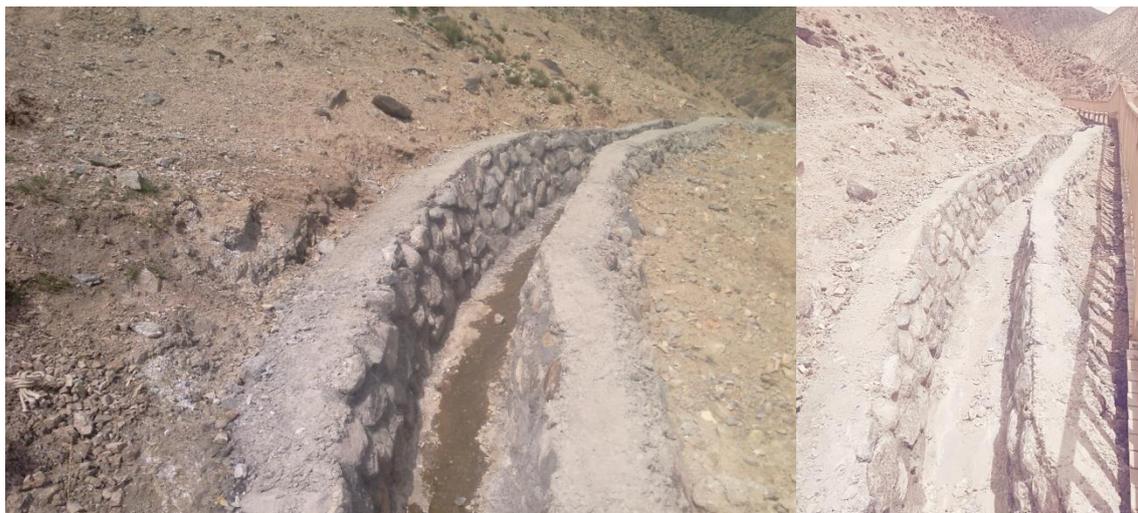
照片 1.2 截洪渠

截洪渠位于矿区中部，在矿区沟谷与山脚接触部位的北侧修筑了截洪渠，防治山洪破坏区内设施，该截洪渠采用 M10 浆砌石结构，上口宽 0.8m，渠深 0.8m，边墙及底板厚 0.4m。

截洪渠沿矿区北部山体坡脚修建，浆砌石砌筑，在矿区范围内长 170m，宽 0.8m、深 0.8m、浆砌石厚度 0.4m，占地面积 0.0272hm²，压占土地类型为裸地，损毁方式为压占和挖损，压占面积小于 1hm²，硬化厚度在 5-10cm；挖损面积小于 1hm²，挖损深度小于 2m；因此，对土地损毁程度为中度。

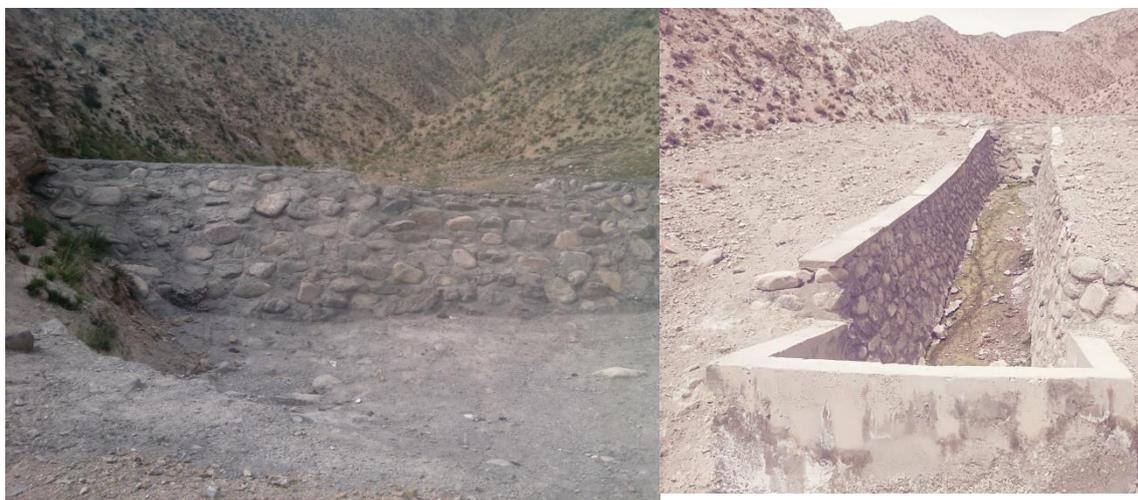
照片 1.3 浆砌石拦砂坝

矿区内共建了两处拦砂坝，一处位于矿区北西角，主要拦截来源于矿区外围的泥石流（N3），根据地质灾害评估，该泥石流危险性小；一处位于矿区南侧主沟道上游，主要拦截矿区上游来水和泥石流（N2），该条泥石流危险性大。两处拦砂坝均采用 M10 浆砌石结构，顶宽 1m，上游坡度 1:0.3，下游坡度 1:0.5。坝高 4.5m，基础埋深 2m，其中，北西角拦砂坝下游修建了排洪渠，使得洪水或泥石流能够顺利的与主沟道排洪渠联通，排洪顺畅。

拦砂坝 1 位于矿区西北部，浆砌石砌筑，高 4.5m、顶宽 1m、底宽 4.75m、长 21m，占地面积 0.01hm²，压占土地类型为裸地，损毁方式为压占和挖损，压占面积小于 1hm²，高度小于 5m；挖损面积小于 1hm²，挖损深度小于 2m；因此，对土地损毁程度为轻度。

拦砂坝 2 位于矿区东部，浆砌石砌筑，高 4.5m、顶宽 1m、底宽 4.75m、长 20m，占地面积 0.0095hm²，压占土地类型为裸地，损毁方式为压占和挖损，压占面积小于 1hm²，高度小于 5m；挖损面积小于 1hm²，挖损深度小于 2m；因此，对土地损毁程度为轻度。

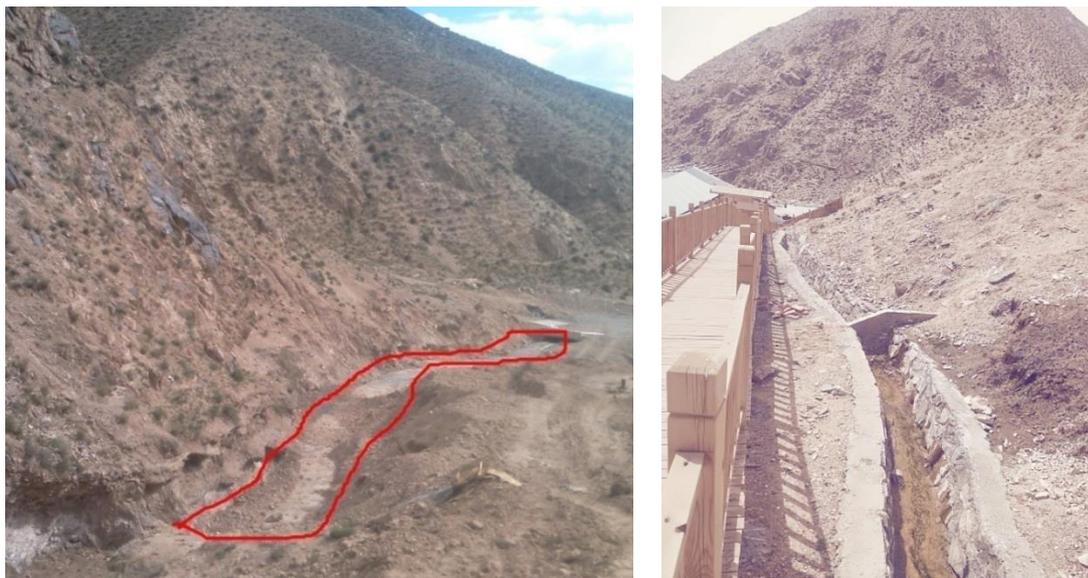
照片 1.4 集水渠

矿山为满足生产需要，修建了集水渠和蓄水池，集水渠修建在地热泉集中的沟谷中；蓄水池与防洪渠修建为一体，上部为防洪渠，底部为蓄水池，防洪渠内留设检修孔，其中，防洪渠位于矿区南侧的主沟道内，集水渠位于矿区上游支沟中，主要是为蓄水池补水所需，蓄水池位于矿区中部，为一椭圆开阔池，在其防洪渠底部也修筑了封闭的蓄水池，集水渠、蓄水池和防洪渠均采用混凝土修筑，周边墙体均采用浆砌石结构，这几项工程已全部建设完成，已投入使用（见照片 1.4、1.5）。

集水渠位于矿区东部泉口集中的沟谷内，浆砌石砌筑，砂浆抹面，顶部用水泥预制板封盖，长约 50m，宽约 3m，深 1m，浆砌石厚度 0.3m，占地面积 0.015hm²，压占土地类型为裸地，损毁方式为压占和挖损，压占面积小于 1hm²，硬化厚度小于 5cm；挖损面积小于 1hm²，挖损深度小于 2m；因此，对土地损毁程度为轻度。

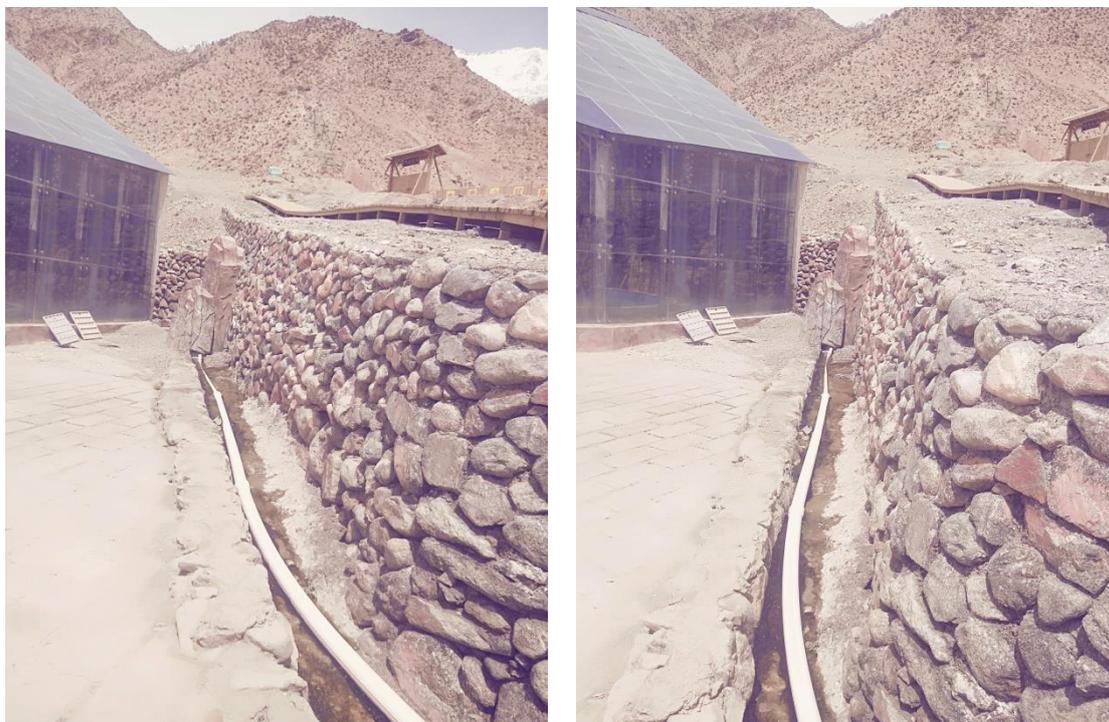
照片 1.6 防洪墙

防洪墙位于矿区西侧，在矿区西侧与旅游园交汇处，防洪墙采用 M10 浆砌石结构，顶宽 3m，上游坡度 1:0.3，下游坡度 1:0.5。坝高 4.5m，基础埋深 2m。

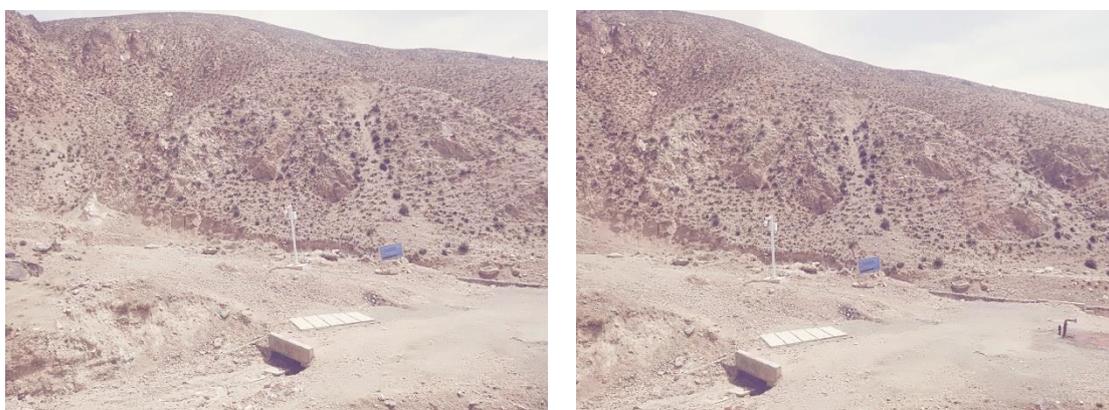
照片 1.7 过洪桥

过洪桥位于矿区北东角，是泥石流（N1）小支沟与主沟泥石流（N2）联通的桥涵，该桥涵主要用于热水矿的引流和矿区小支泥石流流通区，根据现场调查和实施方案比对，该桥涵能够满足小支沟泥石流过洪。该过洪桥采用 M10 浆砌石结构，顶宽 2.5m，桥高 1.2m，基础埋深 2m。

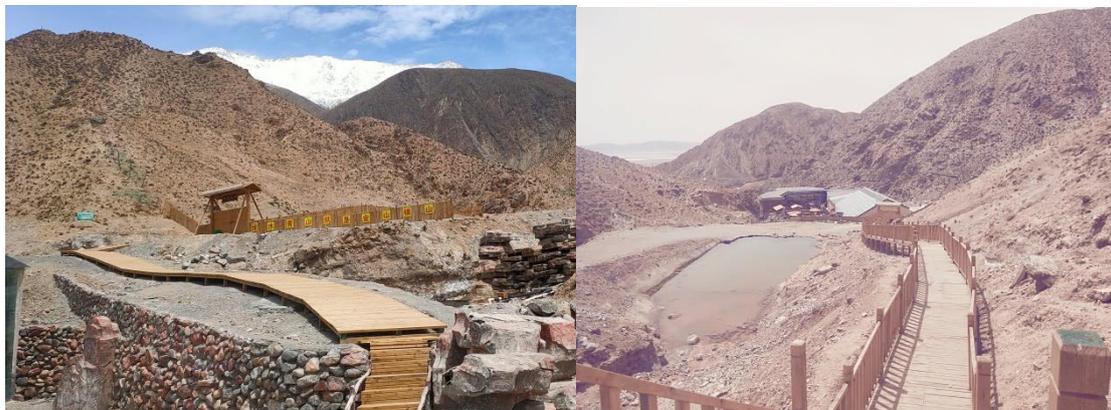
照片 1.8 临时道路

临时道路主要依山而建，在矿区主沟道北侧进行修建，从矿区西侧到矿区东侧采用木质结构搭建，路面宽 2m 左右，长约 200m，主要用于矿区人员去上游检查泉眼，不对外开放。

临时道路位于矿区中部，为土质路面，是基建和防治工程建设时形成的道路，现用于矿山巡视、检查道路，长约 200m，宽 3m，占地面积 0.06hm²，压占土地类型为裸地，损毁方式为压占，压占面积小于 1hm²，对土地损毁程度为轻度。

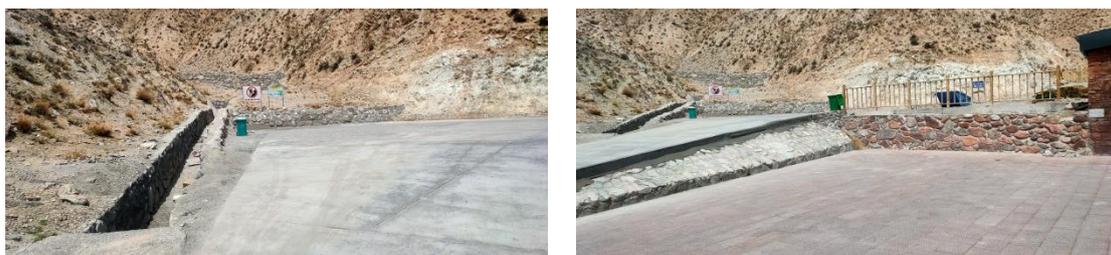
照片 1.9 标识标牌

矿区标识标牌主要在矿区北西角设置，主要用于警示人员和提醒，矿区设置标识标牌为 5 块；矿区内栅栏与铁丝网主要布设在矿区与旅游园区接触位置，主要用于隔绝旅游人员进入矿区，对矿区的水源进行有效保护，也防治旅游人员受到伤害，该处也是进行矿区的西大门，矿区内无其它入口，矿区内设置的栅栏和铁丝网高均为 1.5m，栅栏长约 25m，铁丝网长约 15m，这两处可以发挥基本阻挡外来人员的作用。

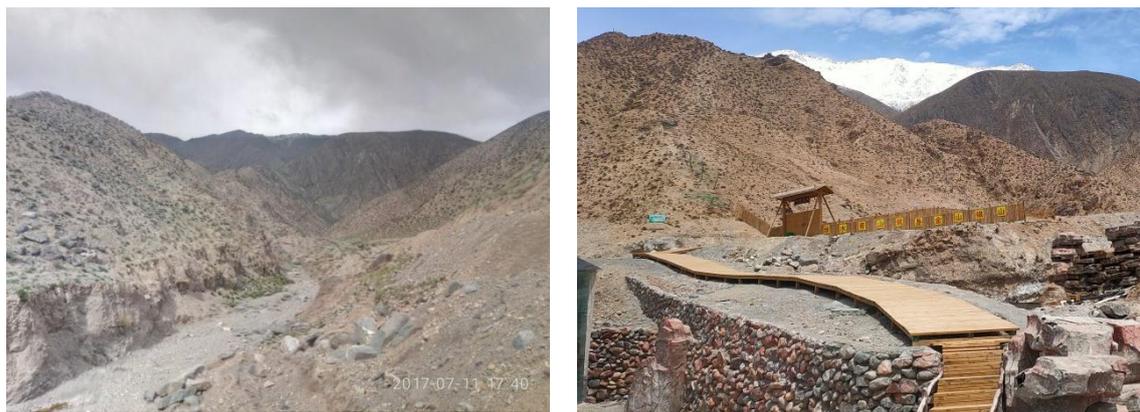
照片 2.1 矿区地形地貌

矿区位于柴达木盆地北缘柴达木山南坡，海拔 3615-3668m，属中高山区。矿区内地形东高西低，南北高中间低，相对高差 53m。矿区山体低缓，地形陡峭，

外动力地质作用以流水侵蚀作用为主，坡面形态多呈平直型，坡度 $30^{\circ} \sim 60^{\circ}$ 。

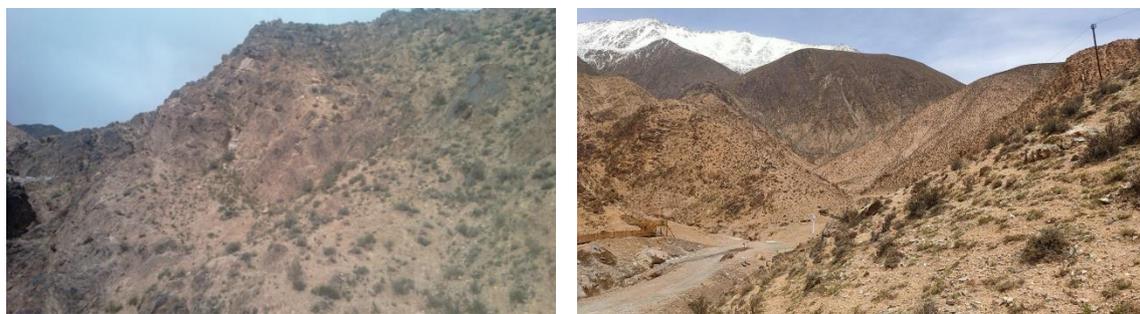
照片 2.2 矿区植被

项目区植被类型属于柴达木盆地荒漠区中的山麓灌木、半灌木荒漠地带，该区发育典型的温带荒漠，植被组合为小乔木荒漠、灌木荒漠、半灌木荒漠和小半灌木荒漠。大柴旦植被覆盖度为 4.11%，森林覆盖率为 0.12%。

项目区植物种类以骆驼刺、驼绒藜、怪柳、本本猪毛菜和蒿类为主。由于项目区降水量极少，植被稀疏，植被覆盖度约 1%~3%。

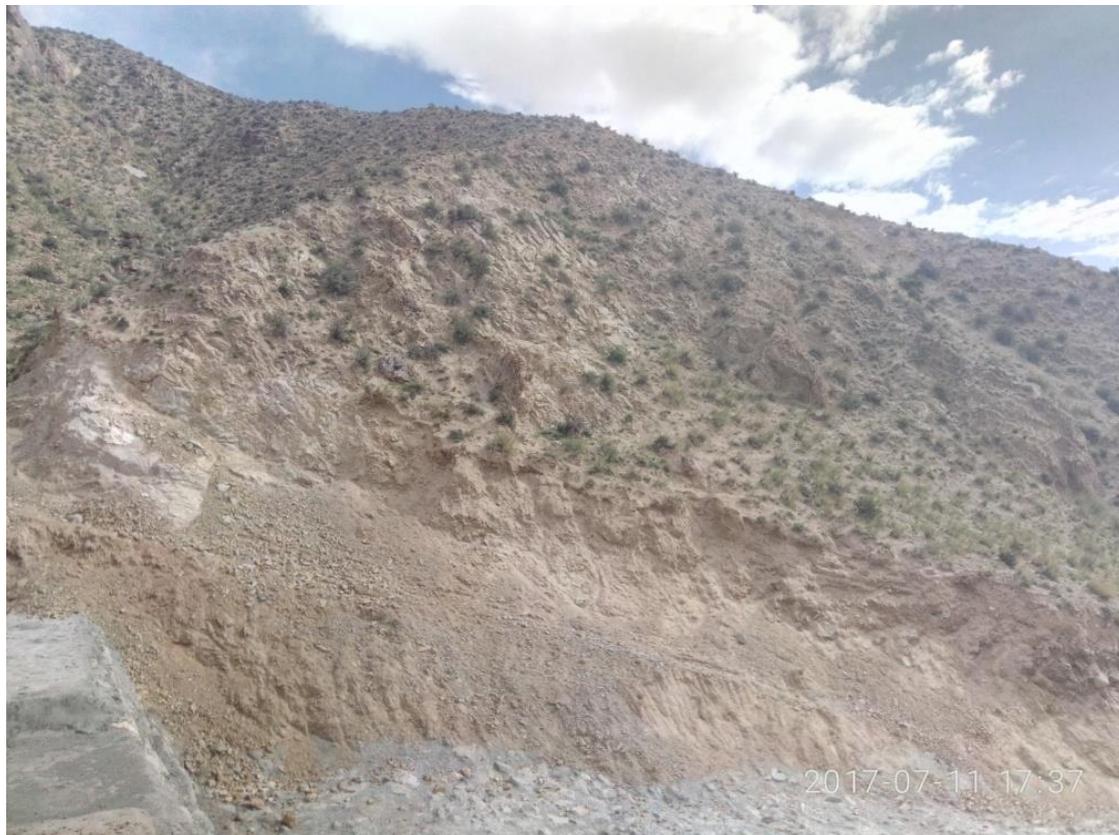
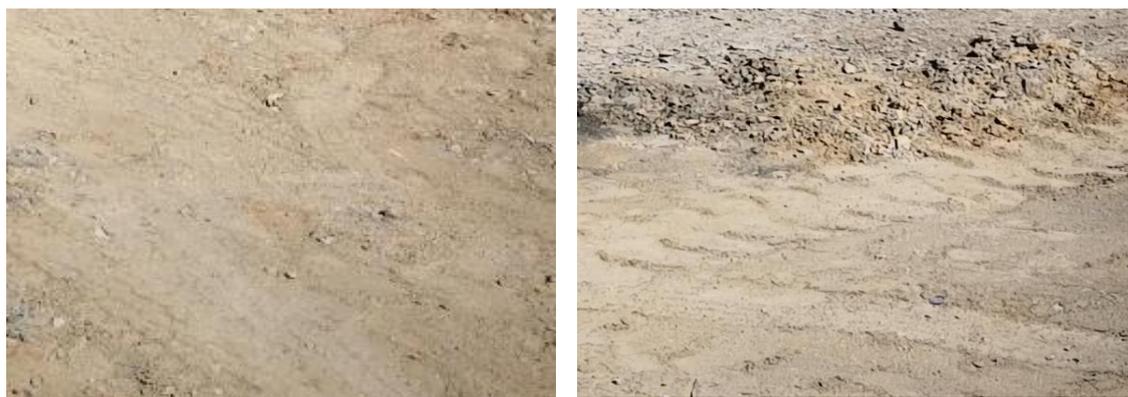
照片 2.3 矿区土壤

风沙土是风沙地区风积砂性母质上发育的土壤。柴达木盆地为漠境气候，极端干旱、多风，风成性的流动、半流动、固定沙丘分布较广。风沙土的分布没有地带性规律，凡有大风吹蚀、有沙源存在的就会有表土侵蚀、风沙堆积，堆积地带就会有风沙土形成和存在。风沙土的机械组成中，少石砾多细沙，质地比较均一，但由于风蚀和风积作用的不断进行，同时分布地区降水很少，因此风沙土的剖面发育微弱，处于发育初始阶段。由于它具有前一特点，土壤自身改良利用的难度较粗骨性土壤要小。

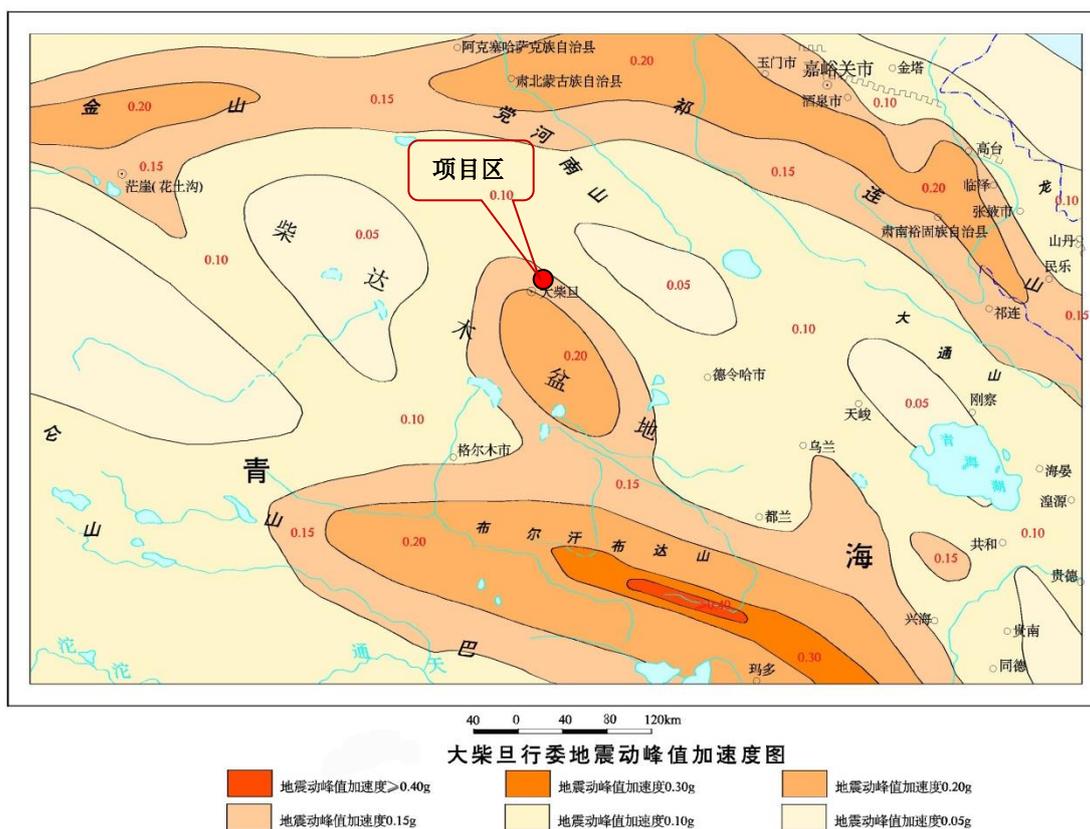
图 2-1 地震动峰值加速度图

根据 2015 年国家地震局发布的《中国地震动参数区划图 GB18306-2015》和《中国地震动反应谱特征周期区划图》,项目区地震动峰值加速度 0.15g(图 2-1),地震动加速度反应谱特征周期 0.40s,相应地震基本烈度为 VII 度。

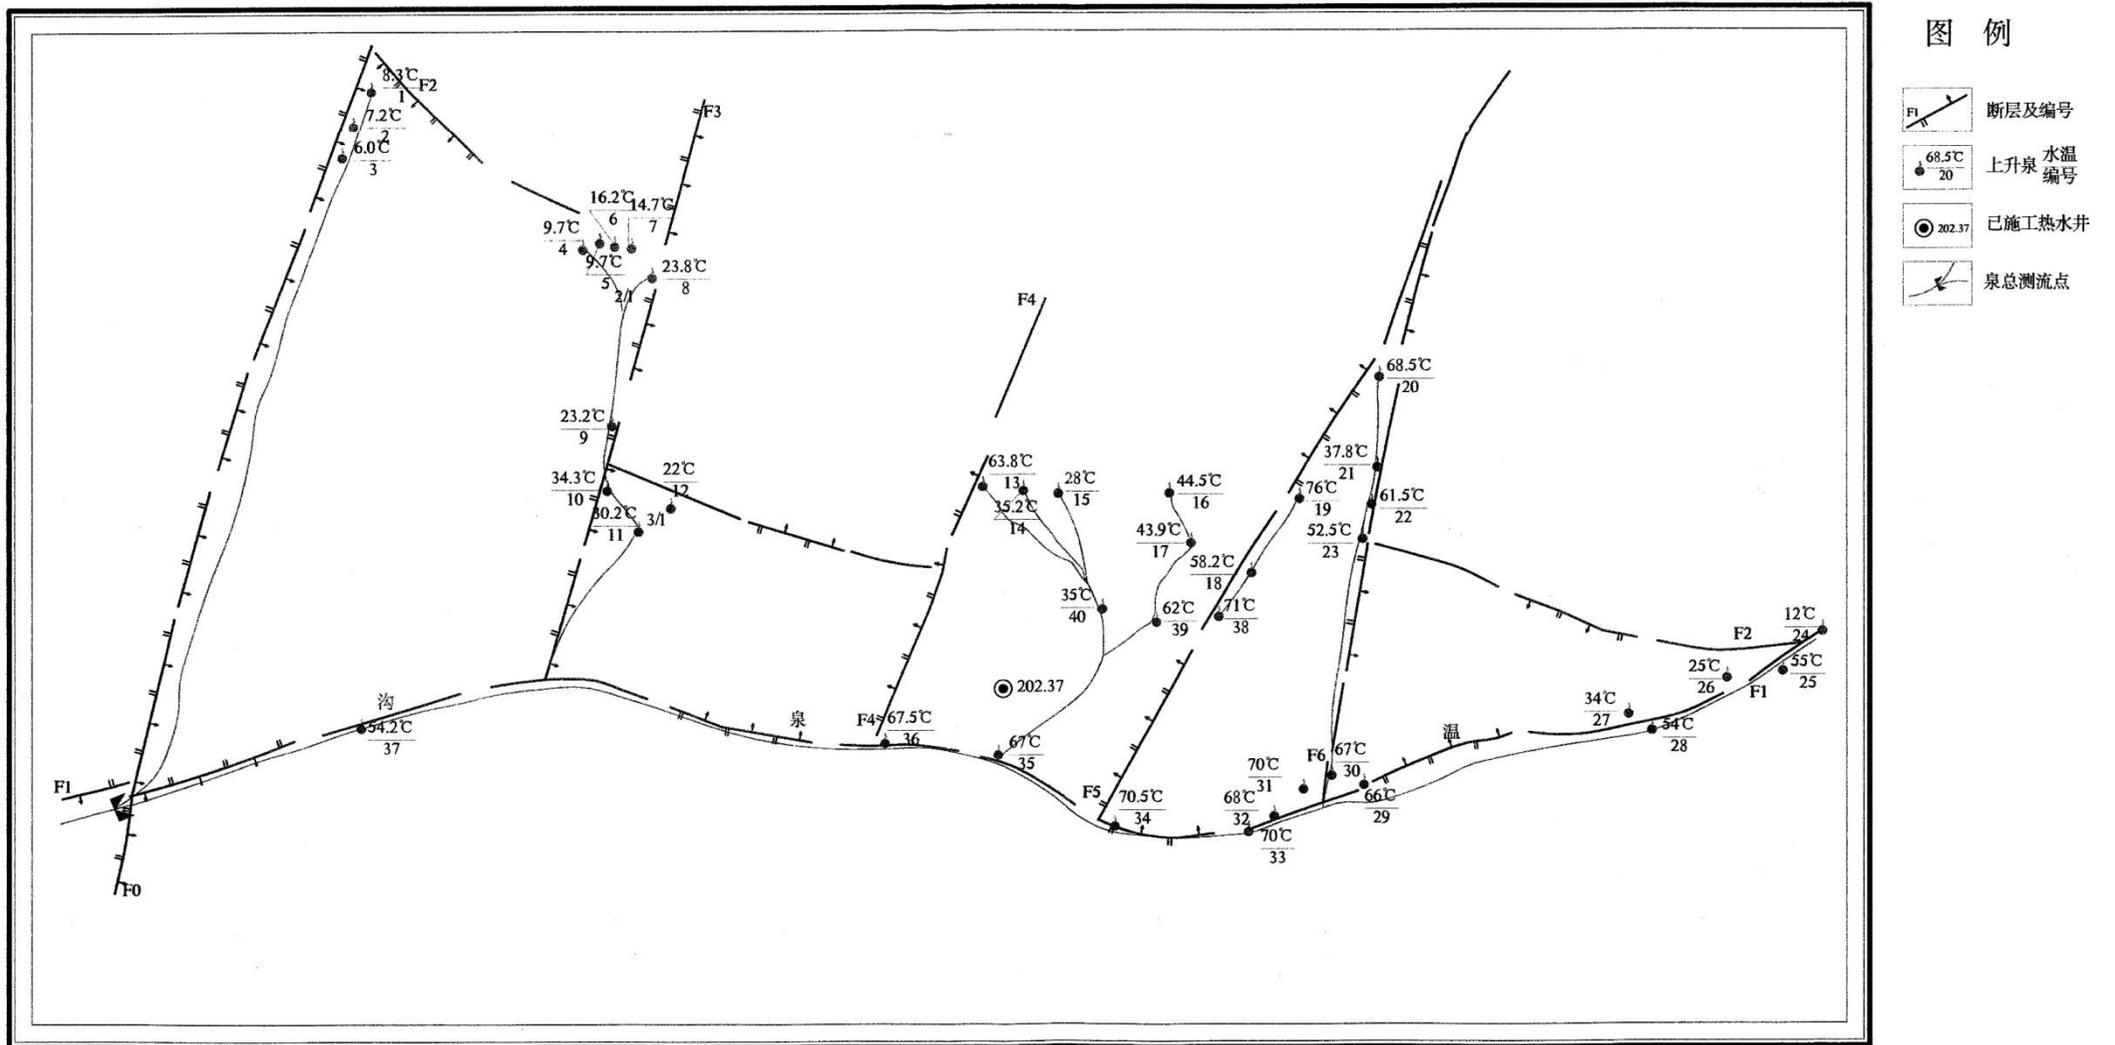
图 2-2 地热异常点分布图

温泉沟处于达肯达坂山南缘深大断层的羽状断裂交汇处，其中 F1 与 F2 断层是属于达肯达坂山南缘深大断层的两条羽状断裂。这两条羽状断裂交汇处由于断层的互相挤压，形成了一系列的北东向张扭性及压扭性断层。在这部分张扭性及压扭性断层之间，形成岩层非常破碎的断层破碎带，这些断层破碎带通过 F1 和 F2 羽状断裂与达肯达坂山南麓深大断裂相通，则由达肯达坂的深大断裂中获得热量的深循环热水，通过 F1 与 F2 羽状断裂交汇处的断层破碎带上排泄出来，形成了规模可观的温泉群。

在温泉沟的温泉群处，F1 断层为断层南倾的压性断层，而 F2 则为断层南倾的张性断层，两条断层之间形成规模较大的断层挤压破碎带。这两条断层控制了温泉出露泉眼的南北界线，从深部获得高热量的热水，则是从 F1 与 F2 断层之间的破碎带之间的破碎带，由南向北上升出露于地表形成温泉。在东西方向上，西

侧的 F3 压性断裂与东部的 F6 压性断裂起到了控制温泉泉眼出露的作用。由此可见，温泉沟中温泉，主要出露于 F1、F2、F3、F6 四条断层之间的张性裂隙带上。这里既是断裂带脉状地下热水的赋存区，也是脉状地下热水的排泄区。

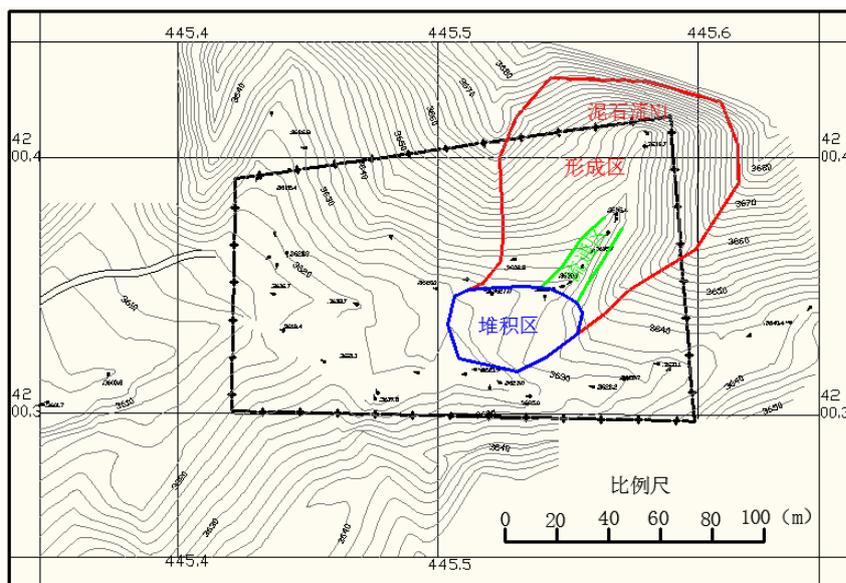
图 3.1 N₁泥石流流域平面图b、N₂泥石流

根据 2016 年 4 月由青海鸿峰水利水电工程勘测设计有限公司编制的《大柴旦温泉原生态养生文化旅游产业园防护工程实施方案》，在 N₁ 泥石流沟出口处，已经修建了截洪渠和过洪桥，该项工程与主沟道排洪渠联通，保障了该泥石流沟道内排洪通畅，其中，排洪渠和截洪渠，使得泥石流排导条件得到改善，排导顺畅。根据近几年的运行和现场调查情况来看，泥石流沟道近期无流水冲刷痕迹，近期该沟道未发生过泥石流灾害。

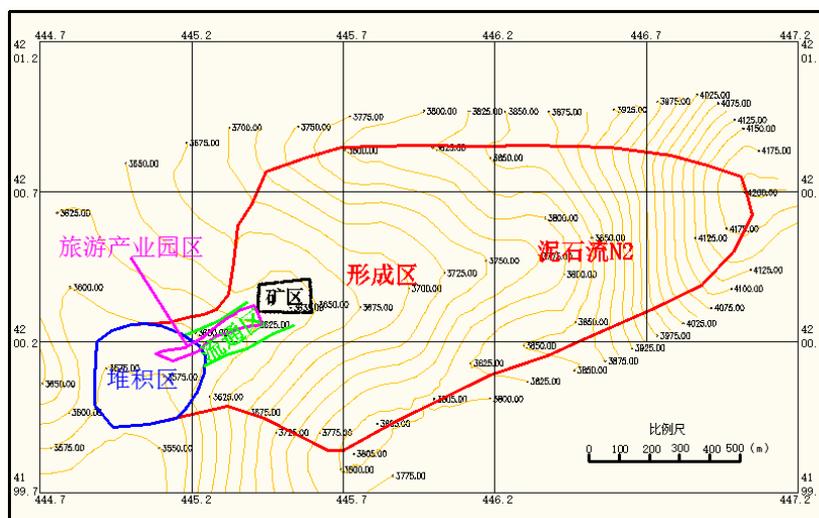
图 3.2 N₂泥石流流域平面图

N₂泥石流沟流域面积为 1.12km²，其主沟道长度为 1.55km，流域相对高差 316m，主沟纵坡降为 20.4%，形成区支沟发育，切深较大，流通区长而弯曲，松散物质堆积于沿沟堆积和少量的堆积于山前平缓地带（图 3.2）。形成区宽阔、流通区相对较窄、堆积区不明显，总体呈上大下小、中部窄的不规则形状。其中物源流通区所占比例较高。物质主要来源于沟谷两侧的坡面侵蚀物质、人类工程活动堆积物及沟底堆积物，物源流通区的沿沟松散物质储量约 $3 \times 10^4 \text{m}^3/\text{km}^2$ 。

根据 2016 年 4 月由青海鸿峰水利水电工程勘测设计有限公司编制的《大柴旦温泉原生态养生文化旅游产业园防护工程实施方案》，在 N₂ 泥石流沟上游设置了拦砂坝 2，该坝体采用浆砌石砌筑，高 4.5m、顶宽 1m、底宽 4.75m、长 20m。在其下游修筑了排洪渠，该排洪渠位于矿区南部，采用浆砌石砌筑，砂浆抹面，长约 130m，宽约 5m，深 2m，浆砌石厚度 0.3m。该拦砂坝 2 和排洪渠已修建完

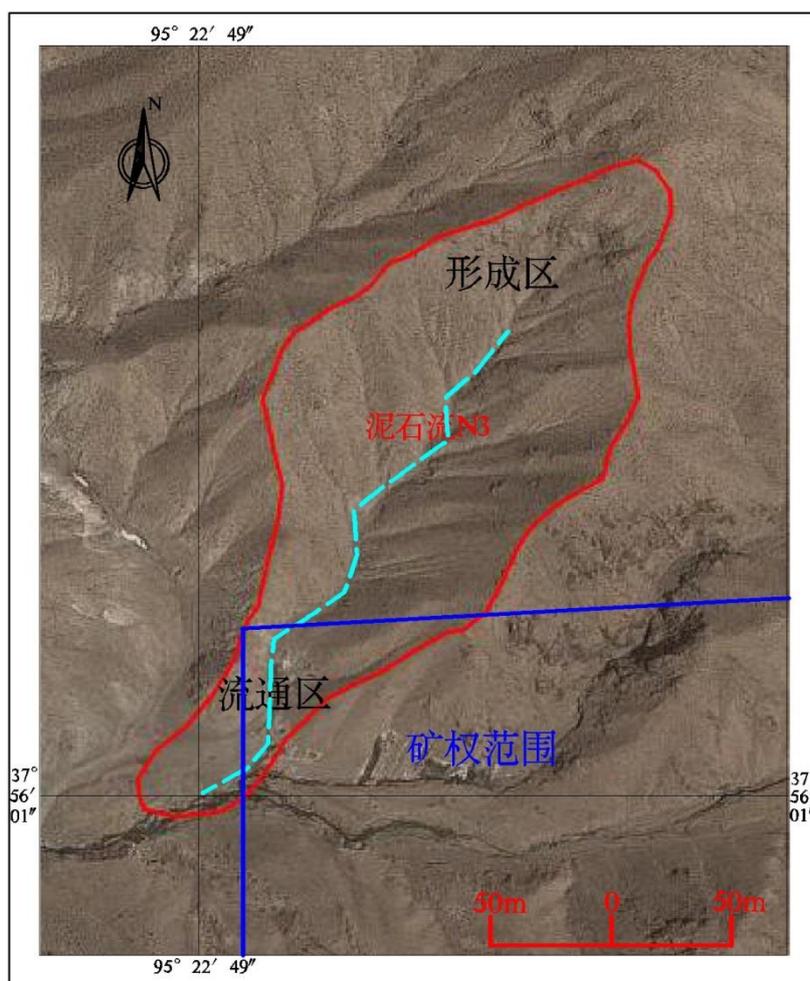
图 3.3 泥石流 (N3) 卫星影像图 (源于 Google earth)

根据 2016 年 4 月由青海鸿峰水利水电工程勘测设计有限公司编制的《大柴旦温泉原生态养生文化旅游产业园防护工程实施方案》，在 N3 泥石流沟上游设

置了拦砂坝 1，该坝体采用浆砌石砌筑，高 4.5m、顶宽 1m、底宽 4.75m、长 21m。在其下游修筑了排洪渠，排洪渠采用浆砌石砌筑，砂浆抹面，该排洪渠与主沟道排洪渠相连。该拦砂坝 1 和排洪渠已修建完成，正在使用中，这两项工程使得泥石流排导条件得到改善，排导顺畅。根据近几年的运行和现场调查情况来看，泥石流沟道近期无流水冲刷痕迹，近期该沟道未发生过泥石流灾害。

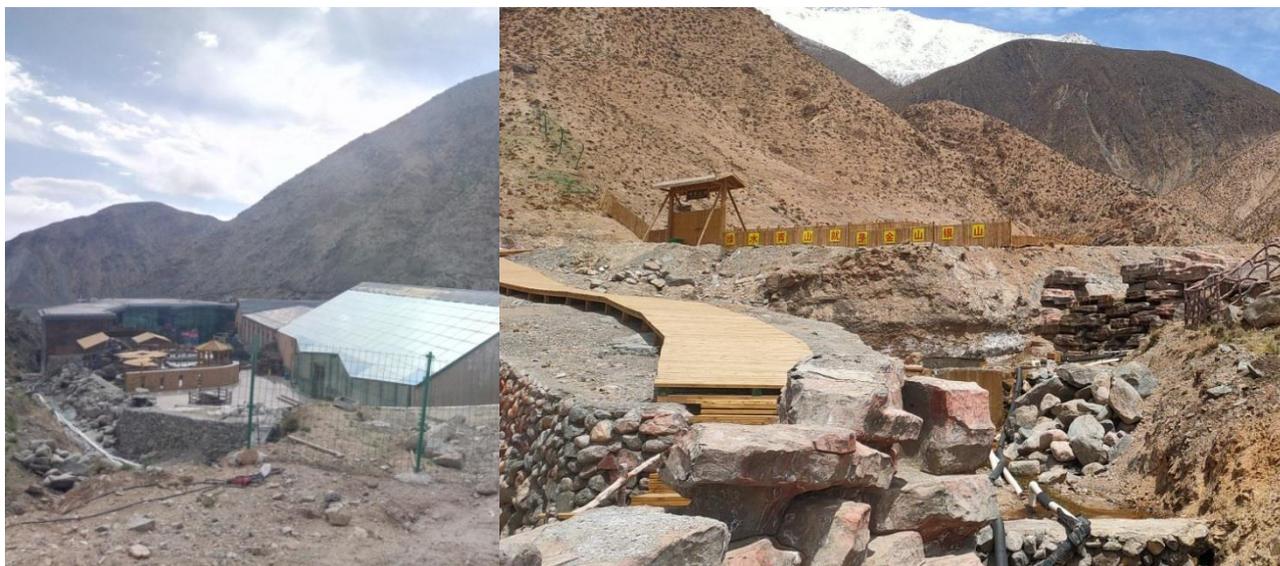
照片 5.1 铁丝网和栅栏围挡

采矿权人已在矿区入口用铁丝网和栅栏进行了封挡（照片 5.1），栅栏和铁丝网高均为 1.5m，栅栏长约 25m，铁丝网长约 15m，这两处可以发挥基本阻挡的作用。本方案不再部署该项工程量。
