青海省茫崖市黑柱山铅锌矿

矿山地质环境保护与土地复垦方案

西宁靖辉信息咨询有限公司

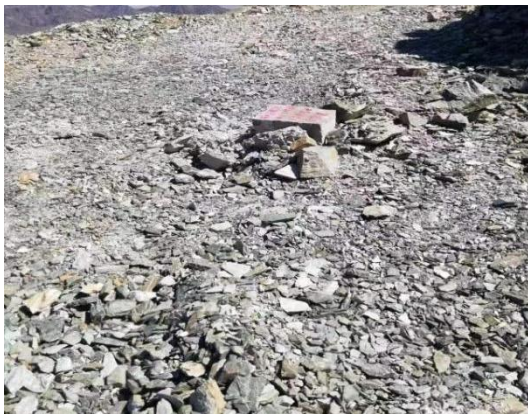
图 2-8 钻机平台恢复现状

2、勘查阶段钻机平台及槽探：勘查过程中施工的钻机平台及槽探进行了平整、压实处理。根据本次调查，边坡已平整、压实，无滑坡、不稳定边坡等现象存在。

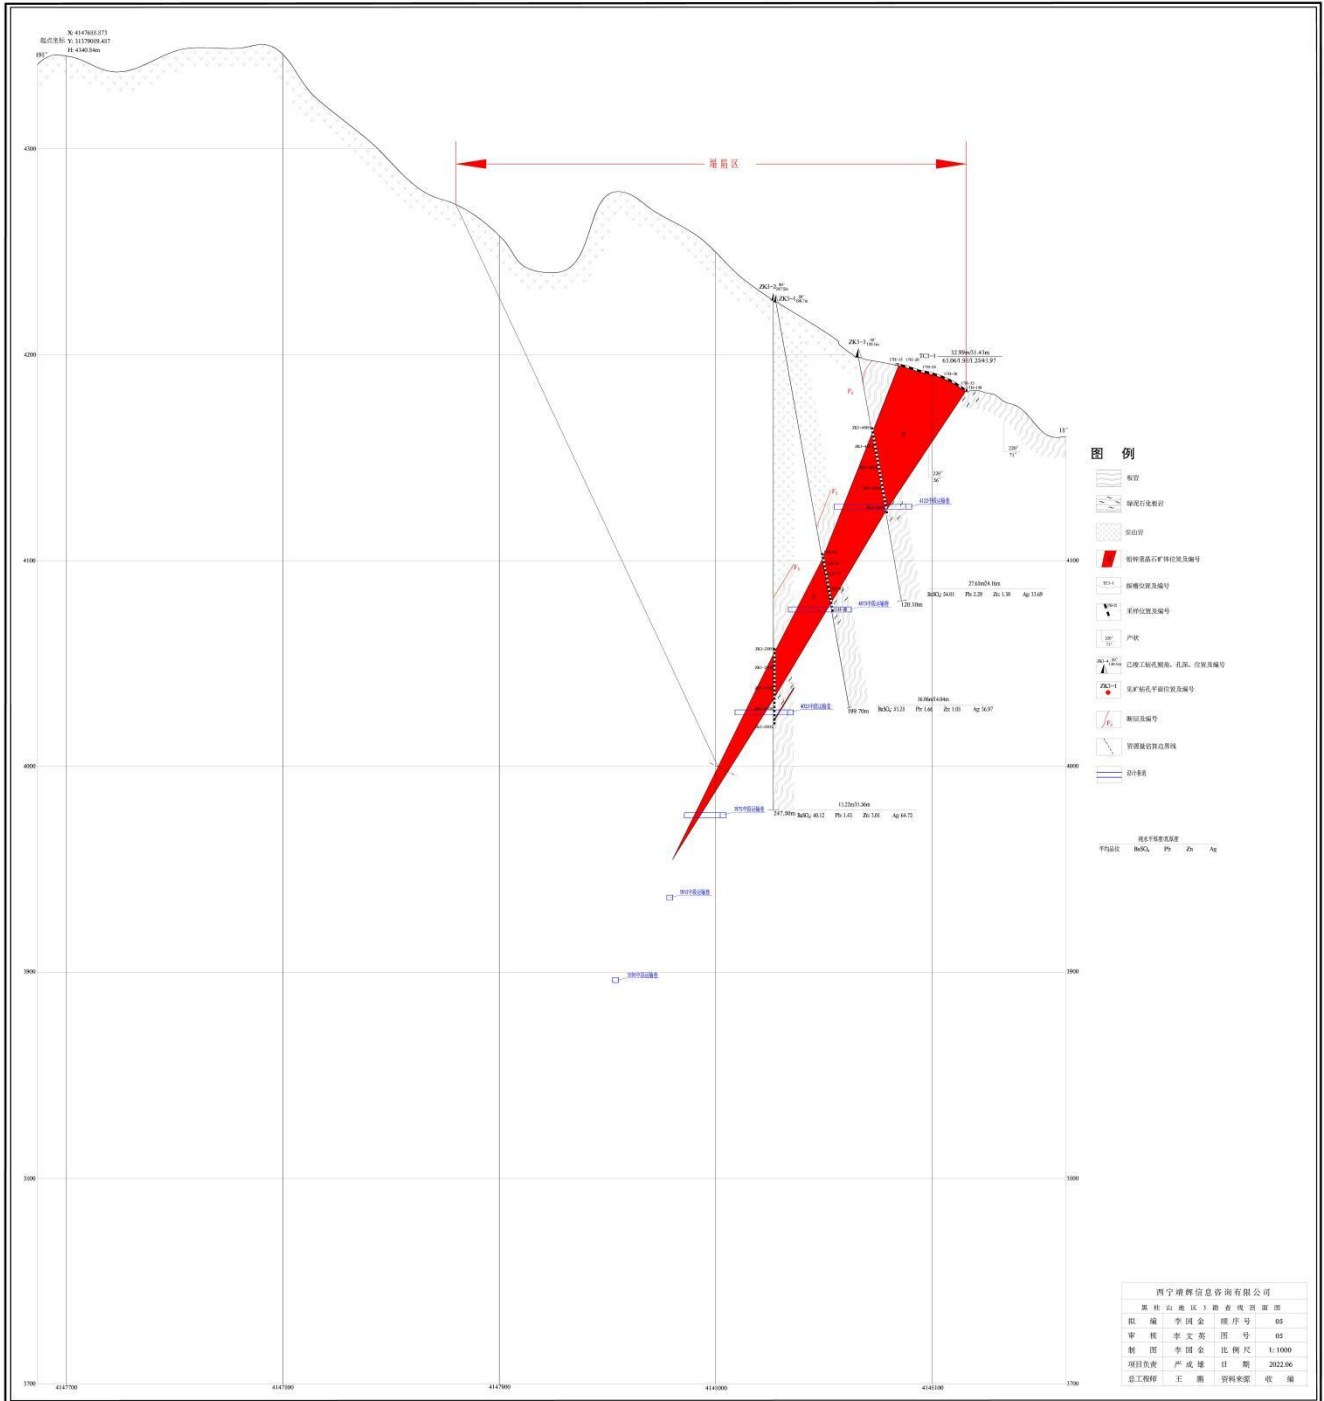
图3-4 采空塌陷预测剖面图X_{cy}-4

采空区形成的地面塌陷一方面可能会对地表的矿业活动造成影响，另一方面大气降水、基岩裂隙水、孔隙水及地表径流可能通过覆岩导水裂隙带汇入采空区，导致矿井充水，从而对井下矿业活动产生危害，根据本矿井采空塌陷区面积大于5.0hm²，塌陷地面坡度大于30°，塌陷深度大于5m，详见采空塌陷预测剖面图3-1~图3-5，预测评估地下开采引发采空塌陷（X_{CT}）的可能性大，发育程度强，危害程度大，危险性大。

黑柱山地区3勘查线剖面图

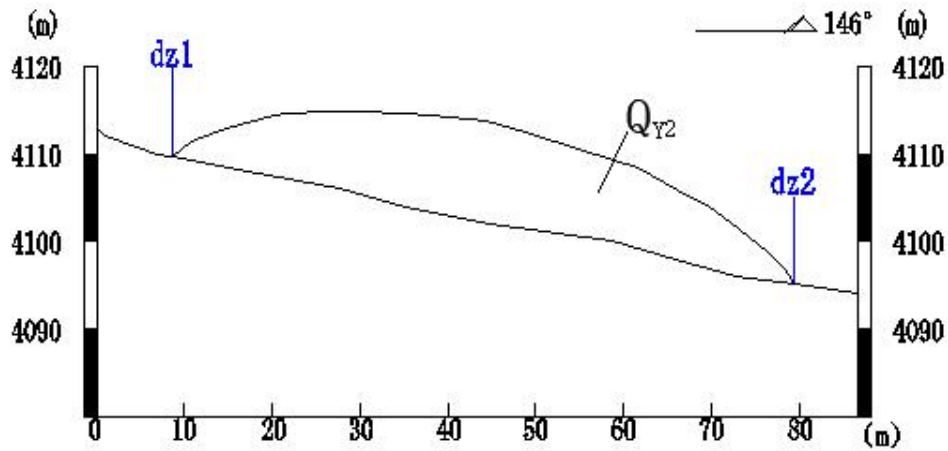
图3-7 Q_{Y2} 不稳定斜坡剖面示意图

2号废石场位于PD1南东方约120m处小沟谷中，主要用于堆放矿山开采时产生且未利用的废石，占地面积约0.22hm²，最大堆放高度10m，可容纳废石量约2.4万m³，预测2号废石场最终形成的不稳定斜坡，坡向146°，坡度约12°，高差约16m左右（见图3-7）。废石堆均布置在沟谷地段，远离生活区，坡面角度控制在30°以内，预测评估2号废石场堆石引发Q_{Y2}不稳定斜坡的可能性中等，危害程度中等，发育程度中等，危险性中等。

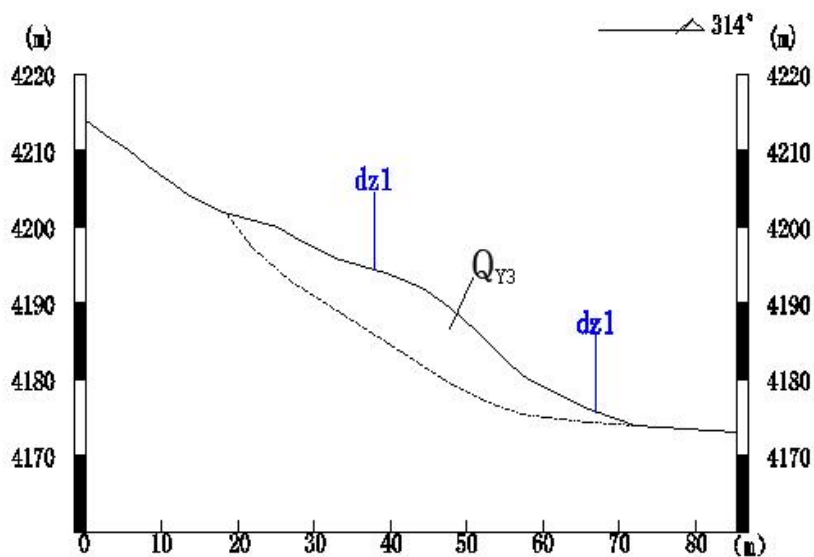
图3-8 Q_{Y3} 不稳定斜坡剖面示意图

矿区设置4处井口场地，总占地约0.4 hm^2 ，其中PD1占地面积0.13 hm^2 ，井口开挖预测形成的不稳定斜坡，相对高差29m，坡向314°，体积308.4 m^3 （见图3-8）。PD2占地面积0.1 hm^2 ，井口开挖预测形成的不稳定斜坡，相对高差14m，坡向343°，体积140.1 m^3 （见图3-9），PD3占地面积0.1 hm^2 ，井口开挖预测形成的不稳定斜坡，相对高差14m，坡向343°，风井场地占地面积为0.07 hm^2 。

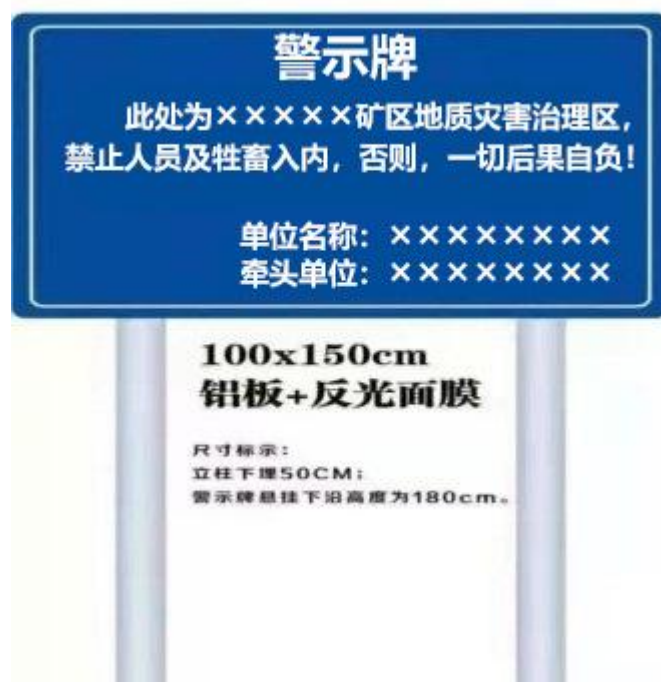
图5-1 警示牌结构设计示意图

金属护栏安装应符合《草原围栏建设技术规程》相关规定，防护网每150m设警示牌一个，共计设置防护网全长1850m、警示牌15块，在矿区必要进出口设置警示牌，警示牌材料为铁皮，规格为1.0m×1.5m×0.3m。板面涂漆，警示牌上标注“此处为×××××矿区地质灾害治理区，禁止人员及牲畜入内，否则，一切后果自负！”，见图5-1。
