格尔木聚玉昆岗矿业开发有限公司
格尔木市拖拉海沟东玉石矿
矿山地质环境保护与土地复垦方案
(修编)

2023年06月

编制单位：青海金晟工程咨询有限责任公司

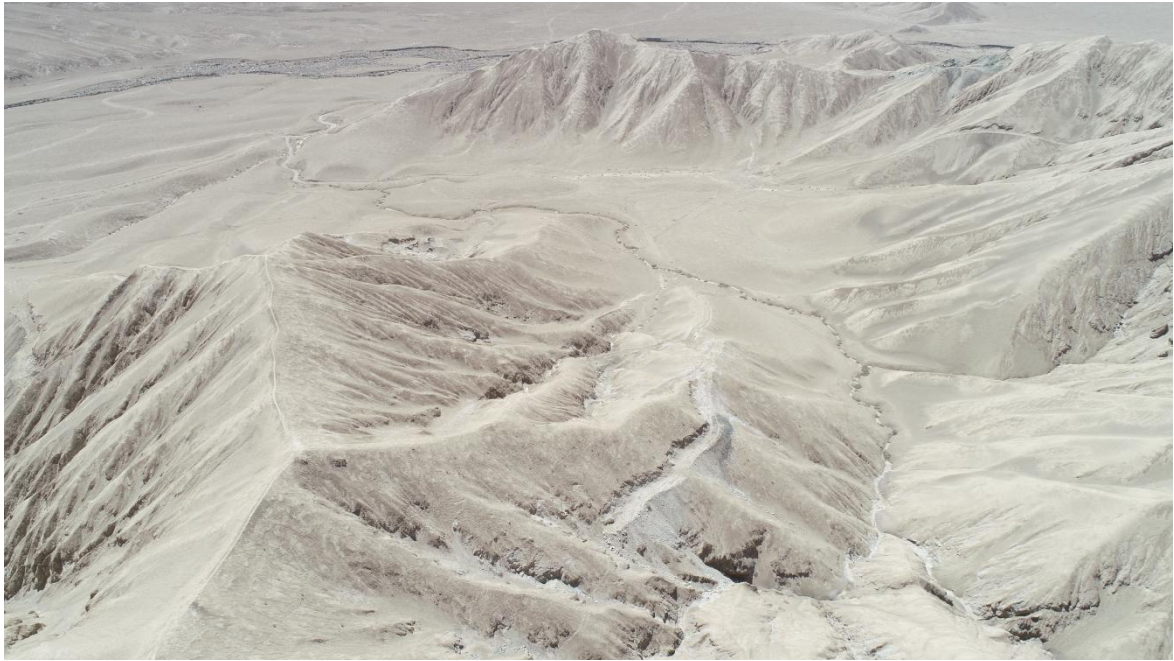
照片 1-1 现状采矿场

根据境界圈定，采矿场占地为面积为 48723m²(4.87hm²) (照片 1-1)。

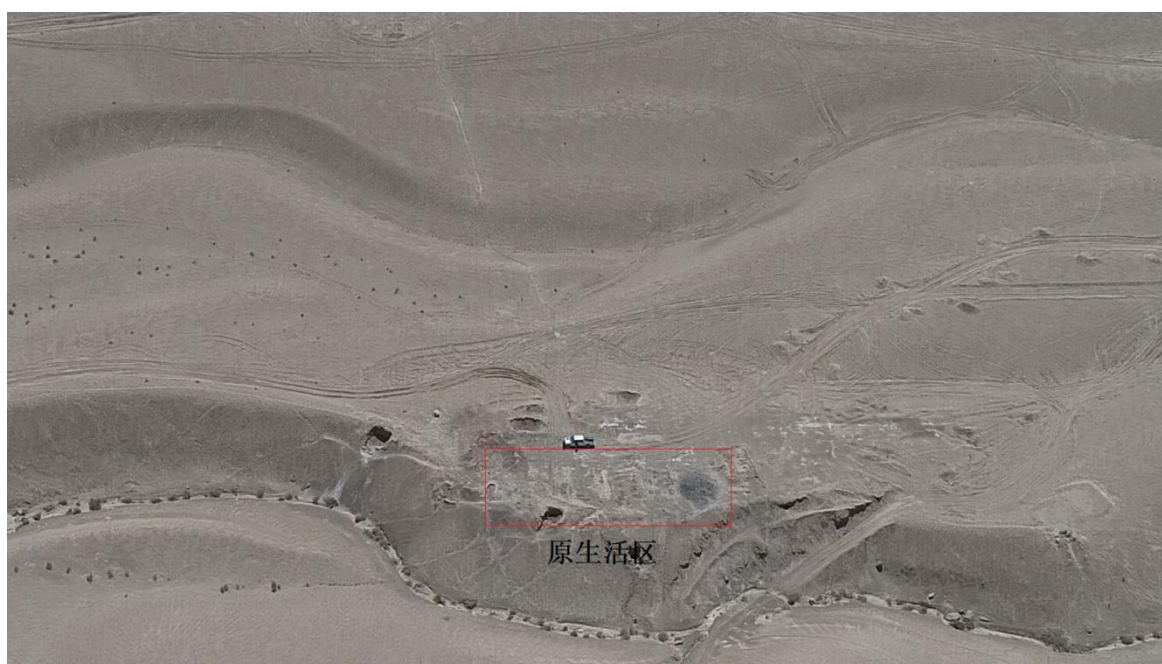
照片 1-3 原生活区拆除后现状

该矿山 2017 年-2022 年期间，根据《格尔木市昆玉工艺制品有限公司拖拉海沟东玉石矿矿山地质环境保护与土地复垦方案》实施了矿山地质环境恢复治理和土地复垦工程，重点对原生活区建构筑物进行了拆除，并对原占地进行了覆土平整，基本恢复原貌（照片 1-3）。

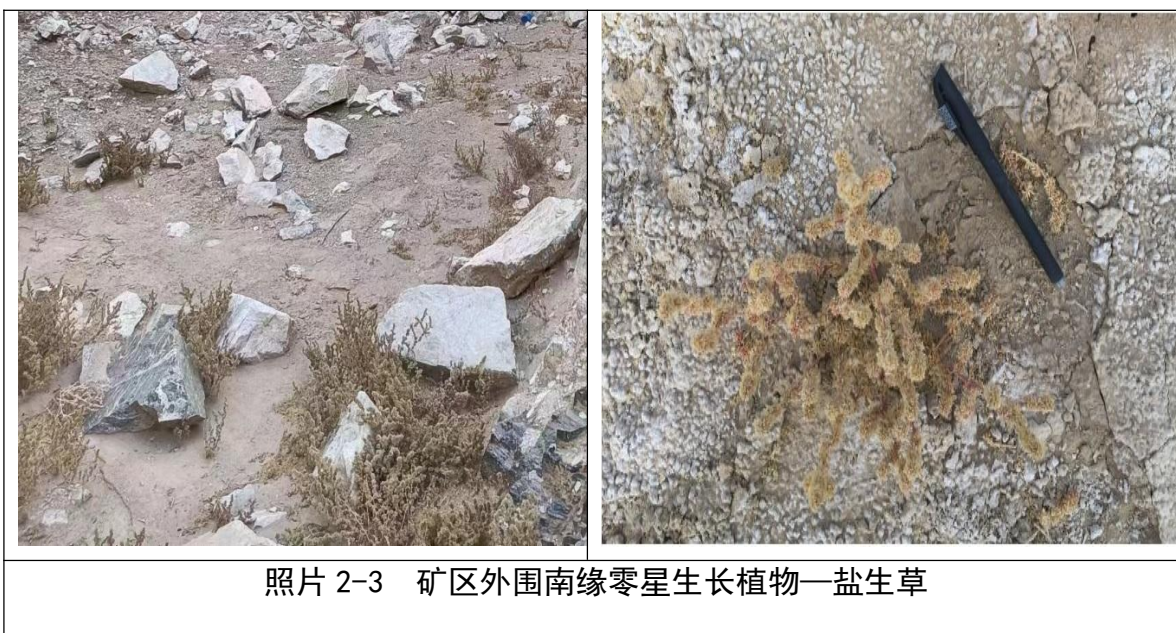
区内植被极不发育，自然生态脆弱。山体被剥蚀为裸露的岩漠区，沟谷内土层薄，粗砾质，有机质贫乏，富含盐分。山体坡面及沟谷无植被，仅在矿区外围南缘工业场地一带依稀可见零星矮小植物盐生草，覆盖率仅约 2%左右，此外没有其他植物生长(照片 2-3)。

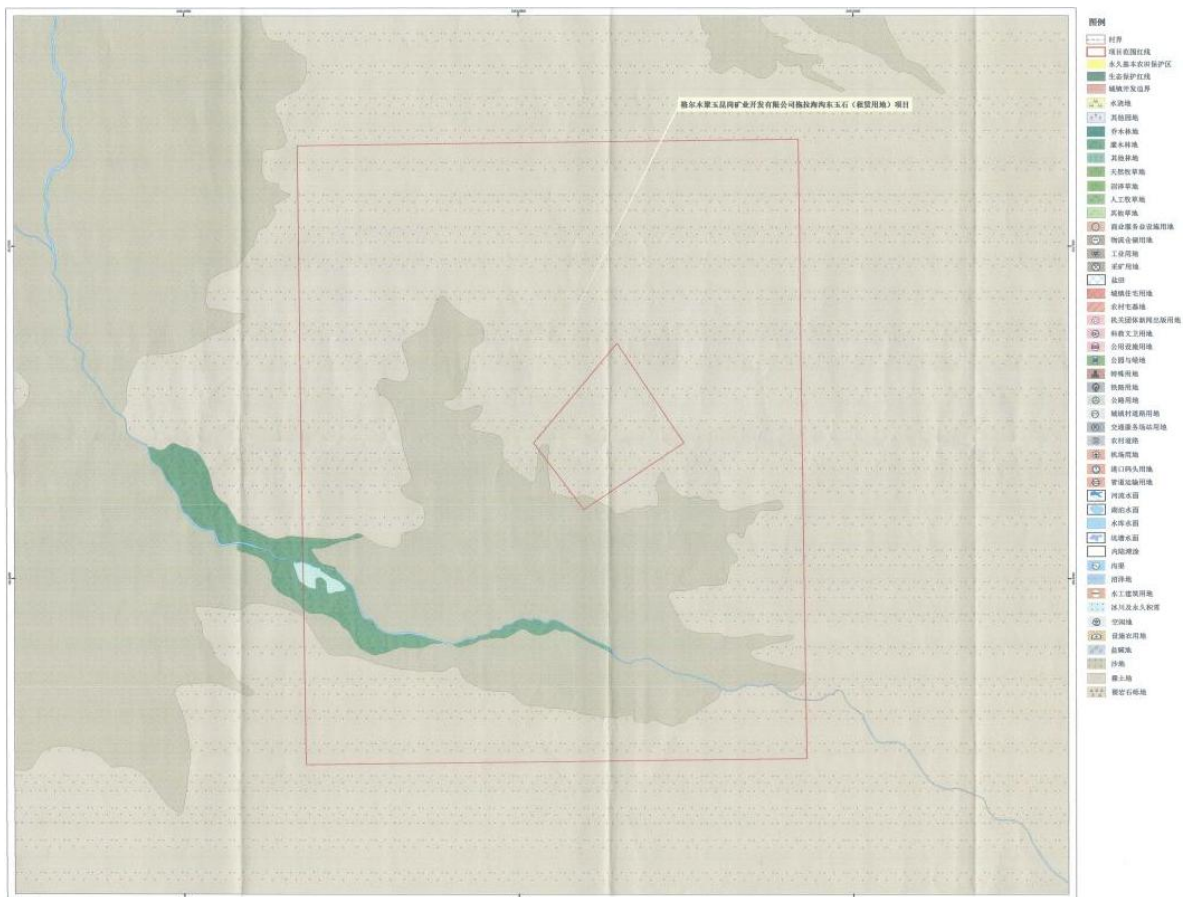
图 2-4 土地利用现状图

根据《土地利用现状分类标准》（GB/T21010-2017）及全国第三次国土调查数据库青海省格尔木市土地利用现状图（局部）（图 2-4、附图 2）。评估区涉及的土地利用类型为裸土地（1206）和沙地（1205），土地利用现状总面积 19.965hm²，其中沙地 4.315hm²，裸土地 15.65hm²（表 2-3）。本次矿山地质环境影响评估区面积为 0.5952km²（59.52hm²），主要包括：采矿场、工业场地、排土场、矿区道路、辅助场地及其外围周边范围。

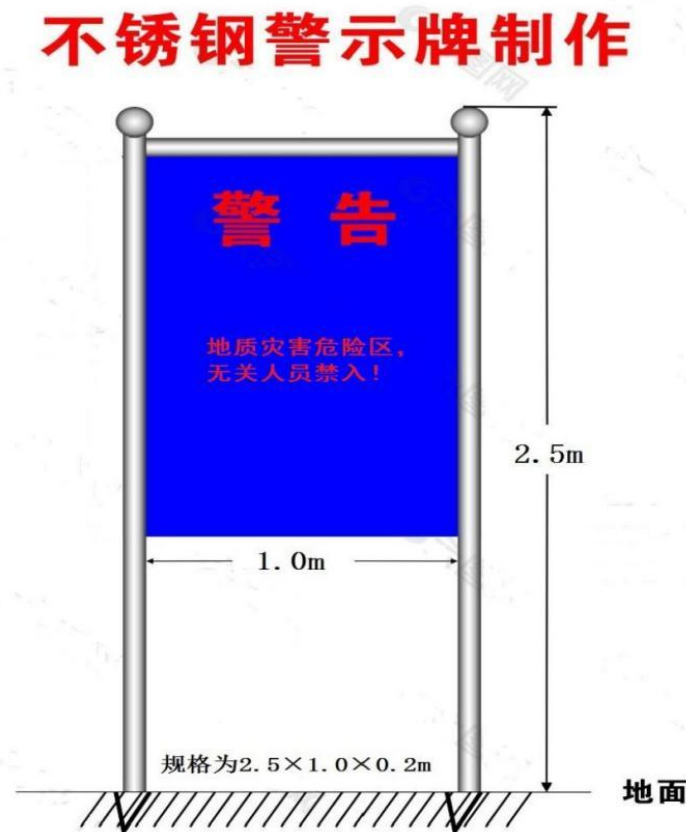
图 5-1 警示牌示意图

沿露天采矿区外围, 按大约 200m 间隔设置“地质灾害危险区, 无关人员禁入”字样警示牌, 材料为不锈钢, 规格为 $2.5 \times 1.0 \times 0.2m$, 共设置 8 块 (图 5-1)。
