青海柴达木农垦莫河骆驼场有限公司
茶卡盐湖盐矿矿山地质环境保护与土地复垦方案
(修 编)

青海柴达木农垦莫河骆驼场有限公司
茶卡盐湖盐矿矿山地质环境保护与土地复垦方案
(修编)

编制单位：青海齐鑫资源环境工程有限公司

编制日期：2023年6月

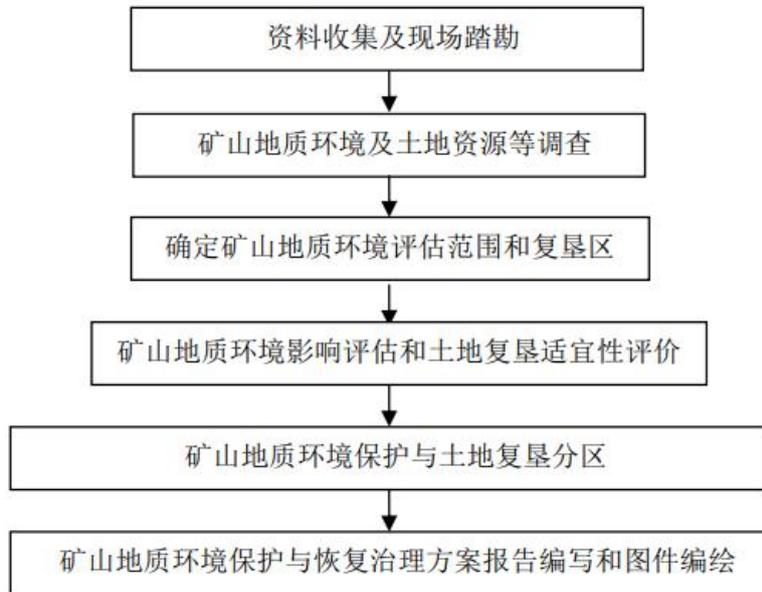
本《方案》是在现场调查、资料收集的基础上，按照自然资源部 2016 年 12 月下发《矿山地质环境保护与土地复垦方案编制指南》，参考现行《矿山地质环境保护与治理恢复方案编制规范》（DZ/T0223-2011）和《土地复垦方案编制规程》（TD/T1031-2011）规定的程序进行编写。通过矿区土地利用现状图，统计了复垦区以及复垦责任范围的土地利用现状以及土地权属，并通过不同复垦单元工程设计确定了复垦工程总投资与分阶段投资计划。通过现场调查与资料分析，确定了评估区面积，对矿山地质灾害、含水层、地形地貌景观、水土环境污染进行了现状分析与预测，根据现状与预测评估结果，将评估区划分为严重区（I）和较轻区（III），针对地质灾害、含水层、地形地貌景观、水土环境污染等问题提出防治措施及监测措施，估算了工程量与费用，最终提交了本次地质环境保护与土地复垦方案编制报告主要工作流程如图 0-1。

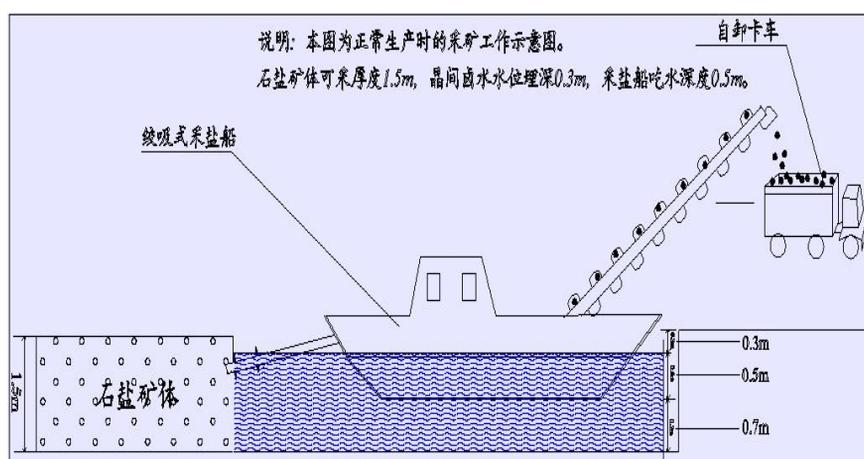
图 1-2 采矿工艺示意图

矿山所使用的采盐船吃水深度为 0.5-0.7m，因此采盐船边采掘边移动，直到挖至设计开采深度后，能够满足采盐船的船体吃水深度要求投入正常生产。石盐矿的开采程序：挖掘机松动破碎盐层→然后采用绞吸式采盐船采盐→原盐通过自制洗盐船利用盐湖卤水一次洗涤→利用斗式提升机将原盐装入自卸卡车拉运堆盐场晒岩。开采工艺（图 1-2、1-3）。

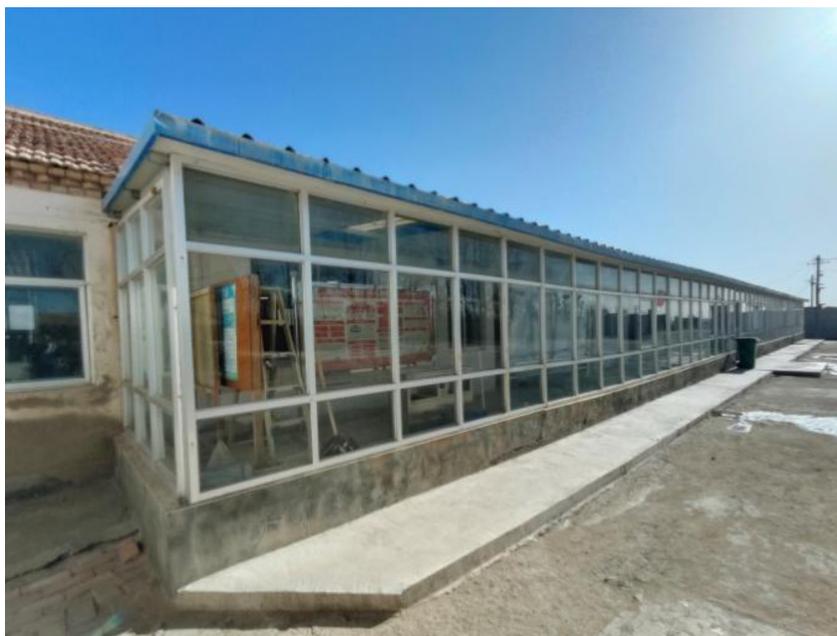
照片 1-1 办公用房

分布于矿区的北部，地势较为平坦，主要包括办公用房、职工宿舍、门卫、旱厕、篮球场、围墙护栏、锅炉房、废弃房屋和停车场等。其中办公用房、门卫、旱厕、废弃房屋、锅炉房等为单层砖混结构（照片 1-1、1-2），职工宿舍部分为砖混结构（照片 1-3、1-4），部分为彩钢房（照片 1-5），砖混结构的职工宿舍主要为四层小楼房和部分单层小平房，其中四层小楼房平均高 12m 左右，长 54m 左右；宽 10m 左右；单层小平房（现已废弃），长 30m 左右，宽 7m 左右，平均高 3m 左右；职工宿舍彩钢房主要为单层平房（现已废弃），平均高 3m 左右，长 54m 左右；宽 6m 左右；篮球场长 66m 左右，宽 34m 左右，地面铺设有砂砖（照片 1-6）；停车场长 180m 左右，宽 150m 左右，地面为砂石地面，围墙护栏主要由两部分组成，一部分为砖混结构的围墙，主要分布于办公生活区南部和东部的外围，长约 250m 左右，高约 2.5m，一部

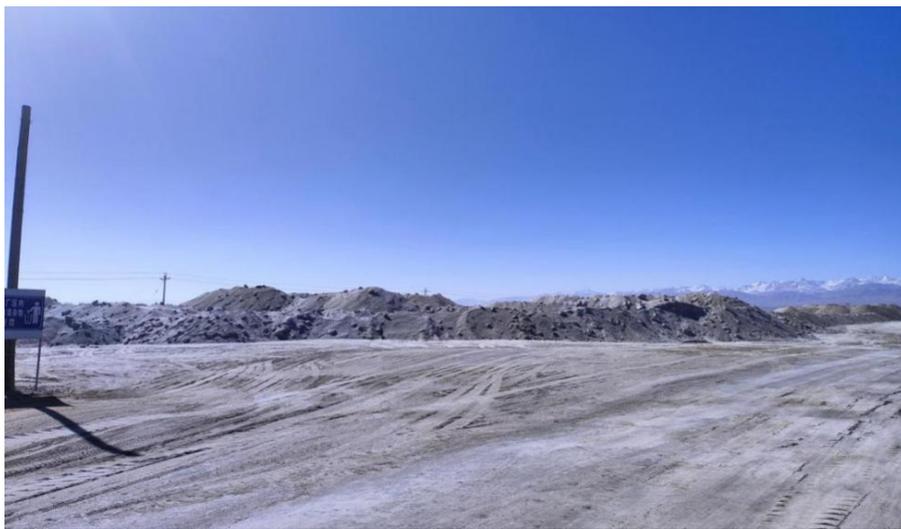
照片 1-7 堆盐场

矿区共有两处堆盐场，分别为 1 号堆盐场和 2 号堆盐场，主要分布办公生活区的南部，其中 1 号堆盐场占地约面积 3.85hm²，2 号堆盐场占地约面积 3.63hm²，总占地约面积 7.48hm²。现状有盐矿堆放，堆放高度 1.5-2.0 m 左右，现堆量约 5.94 万 m²矿石（照片 1-7）。

矿区共有两处堆盐场，分别为 1 号堆盐场和 2 号堆盐场。其主要位于办公生活区的南部，损毁土地面积约 7.48hm²。现状有盐矿堆放，堆放高度 1.5-2.0m 左右，现存盐矿堆放量约 5.94 万 t。其土地损毁类型为压占。

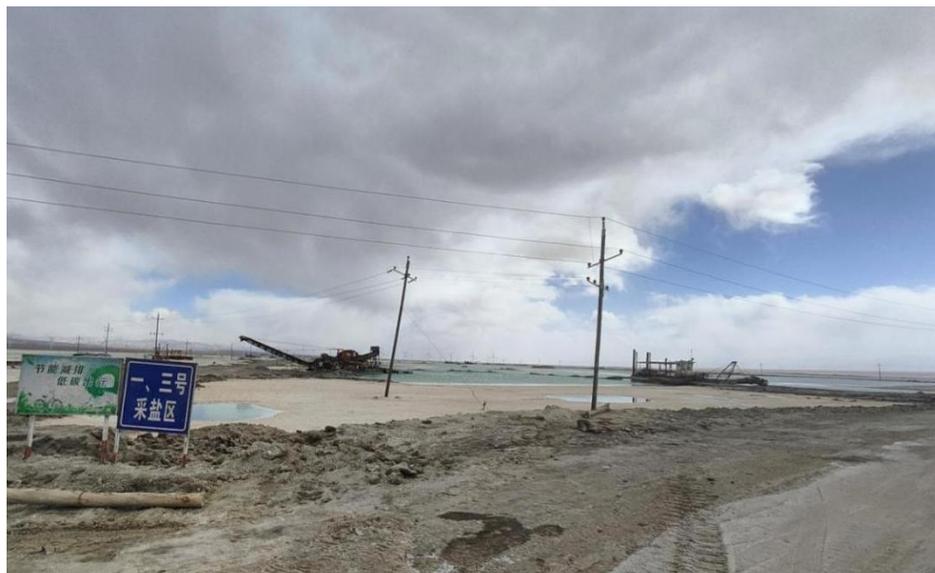
照片 1-8 采盐场

位于矿区的南部，面积为 203.51hm²。根据矿山提供的相关的资料显示，近几年固体采盐场主要开采区块为 K12 和 K13，开采的深度为 1.5m，标高 3060—3058.5m，面积为 10.1208hm²（照片 1-8）。

位于评估区的南部，占地面积为 203.51hm²，实际采矿已损毁土地面积为 23.08hm²。开采的深度为 1.5m，标高 3060—3058.5m。其土地损毁类型为挖损。

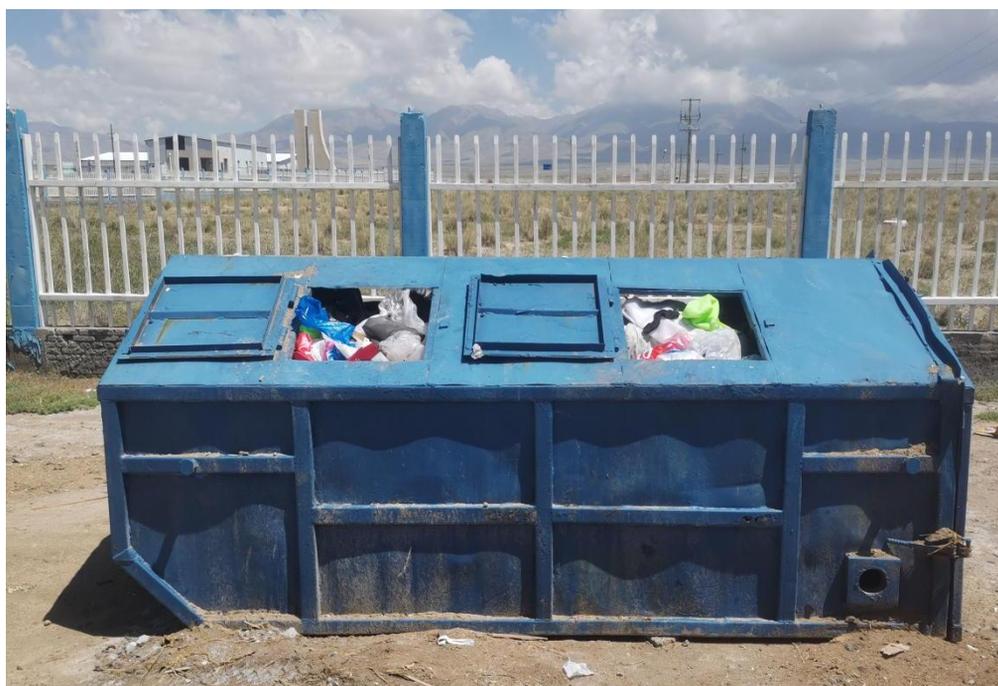
照片 1-9 垃圾堆放场

主要分布于办公生活区的东部，面积为 0.037hm²，堆放的垃圾主要为生活垃圾，其主要由茶卡镇环卫部门每半个月用垃圾清运车清运至垃圾处理点进行集中处理，运距 17.0km（照片 1-9）。

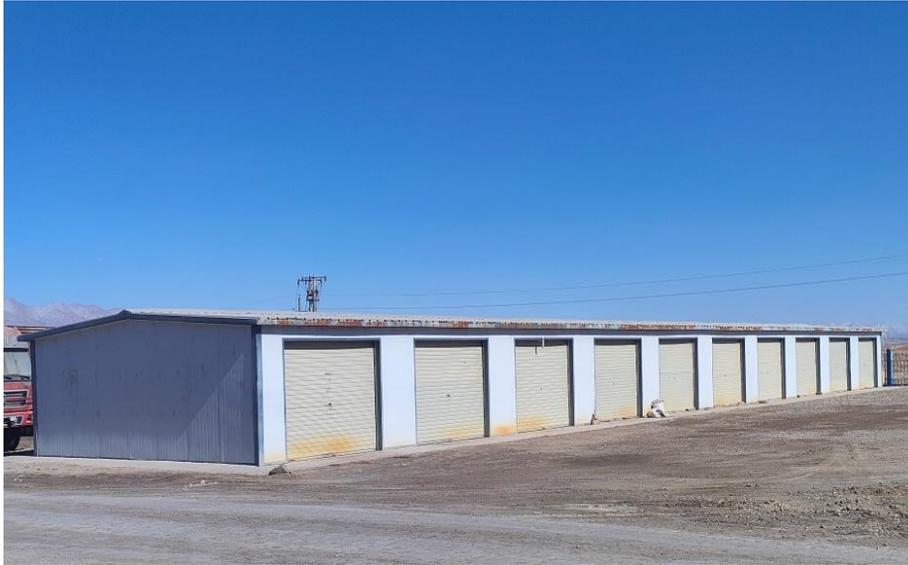
照片 1-10 库房

主要分布于办公生活区的东部，由五排彩钢房组成，其长约 40m 左右，宽约 7.0m 左右，高约 3.0m 左右。占地面积为 1.74hm²，建筑面积为 0.14hm²，地面为砂石路面（照片 1-10）。

主要分布于办公生活区的东部，由五排单层彩钢房组成，地面为砂石铺设地面，损毁土地面积为 1.74hm²，建筑面积为 0.14hm²。其土地损毁类型为压占。

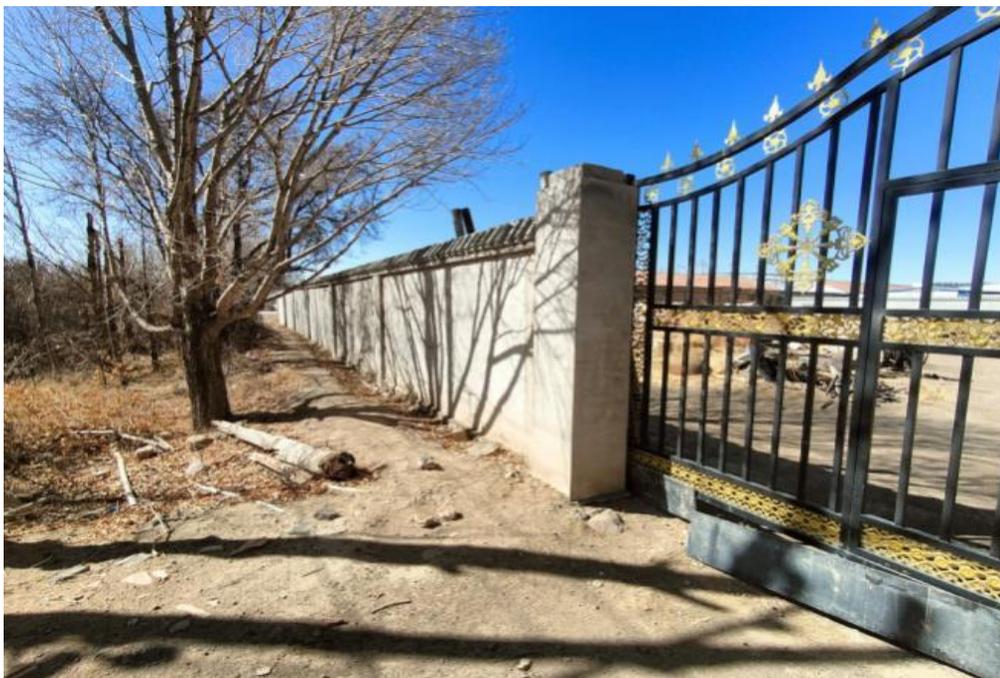
照片 1-11 砖混结构围墙

矿区围墙护栏主要由两部分组成，一部分为砖混结构的围墙（照片 1-11），主要分布于办公区的外围，长约 250m 左右，高约 2.5m，一部分为锌钢护栏（照片 1-12），主要分布于办公生活区及库房的外围，高约 2.0m，长约 1.32km 左右。

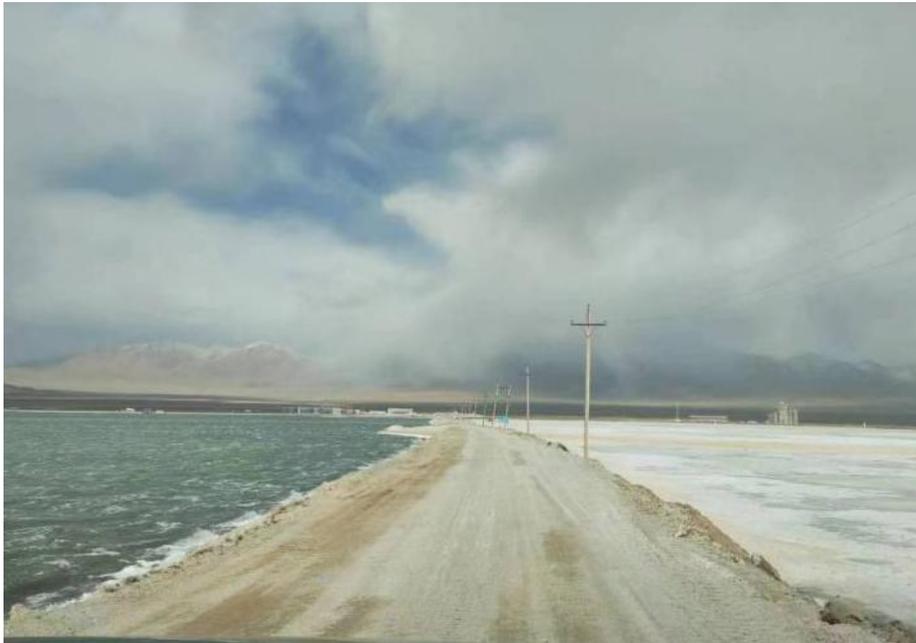
照片 1-13 采盐场内砂砾石道路

矿区的道路主要有两种，一种为砂砾石道路（照片 1-13），主要分布于堆盐场和固体采盐场内，长约 3.73km，宽约 5.0m，占地面积 1.865hm^2 ，铺垫厚度约 0.5-2.0m（平均厚度约 1.3m）；一种为水泥混凝土道路（照片 1-14），主要分布于办公生活区，长约 0.42km，宽约 5.0m，占地面积 0.21hm^2 ，铺垫厚度约 0.2m。矿山道路总长为 4.15km，总占地面积为 2.075hm^2 。

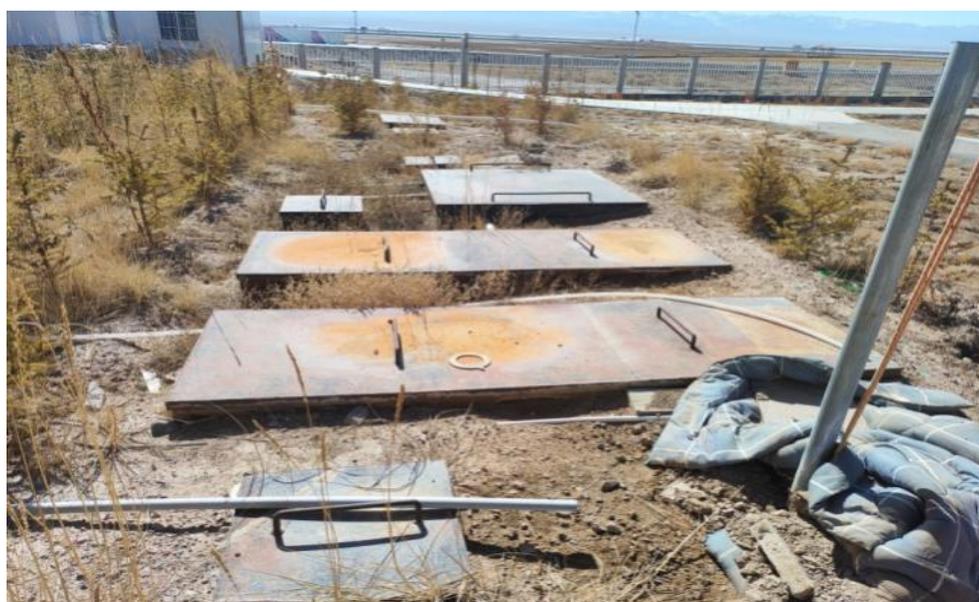
照片 1-15 化粪池

统一处理（照片 1-15、1-16），处理后的中水不外排，主要用于茶卡天空壹号景区的绿化，不进入周边地表水和地下水，不会对周边水资源产生影响。

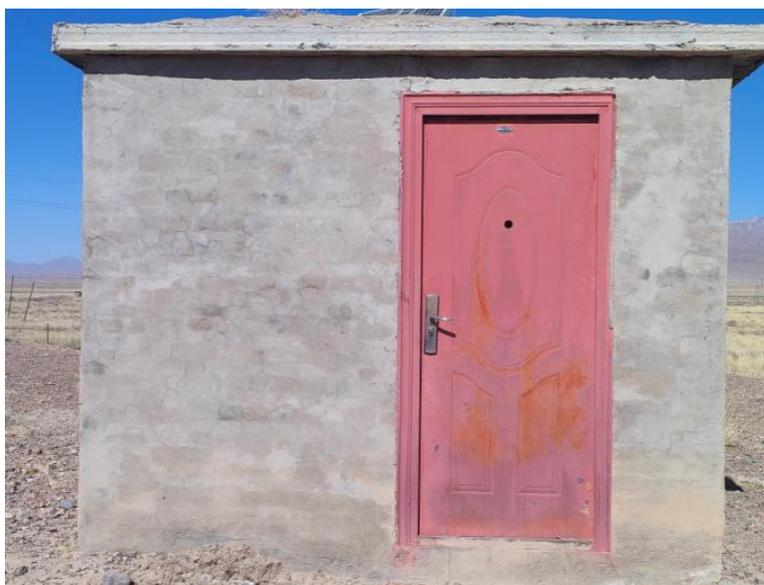
照片 1-17 水井房

矿山在离生活区北约 3.0km 处自建了一口水井，其年取水量为 12.65 万 m³/a，取水用途为生活用水，取水有效期为 2022 年 5 月 19 日至 2026 年 4 月 19 日（照片 1-17、1-18，附件 9）。经盐场相关技术人员取水送至有相关资质的化验室化验，其结果符合《生活饮用水卫生标准》GB 5749-2022 要求。

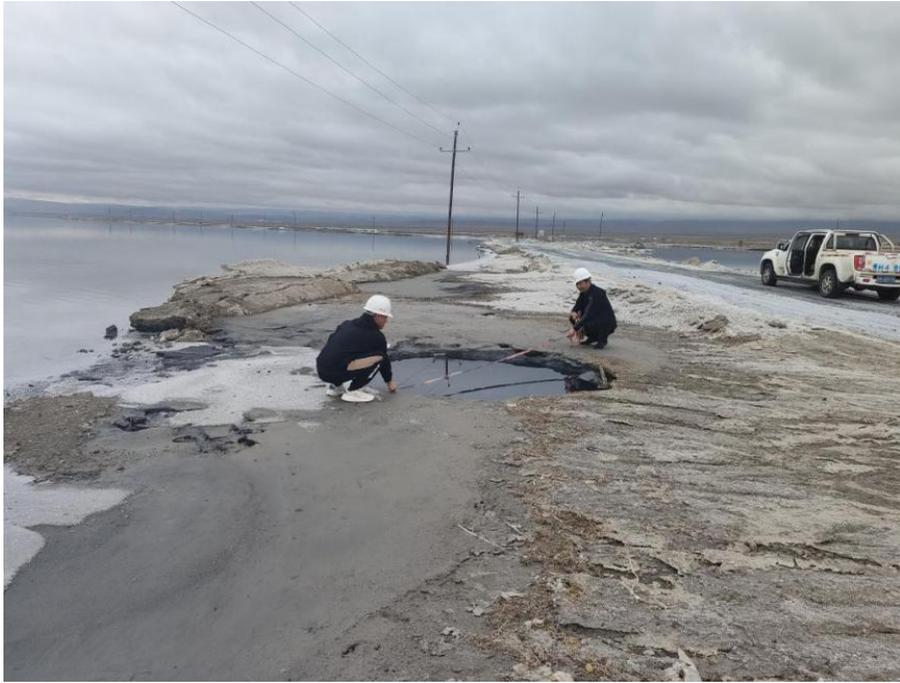
照片 1-19 地质灾害监测

按照方案的阶段性工作安排，矿山主要在盐溶溶陷区进行了地质灾害的监测（照片 1-19），共实施监测点 35 个；充填了矿山道路路面的裂缝及沉陷坑，其方量为 1000m^3 ；对采矿区废弃的 170m 矿山道路实施整平复垦（照片 1-20），土地平整方量为 1100m^3 ，同时矿山在盐溶溶陷区设立了 5 块警示牌。

矿山在 2018 年以后，主要对矿山的道路路面裂缝、塌陷坑进行了填补，并在该区域设置了 5 个警示牌，定期由专人每月进行一次地质灾害巡视监测，共实施监测点 35 个；对矿山废弃的道路进行了平整复垦，复垦的面积约 850m^2 ，长约 170m，方量为 1000m^3 ；对办公生活区的北部废弃的场地进行了土地复垦，采取的复垦措施主要为垃圾清运、场地整平、土壤培肥后覆土、机械翻耕及种草种树等，其复垦面积约 0.18hm^2 。

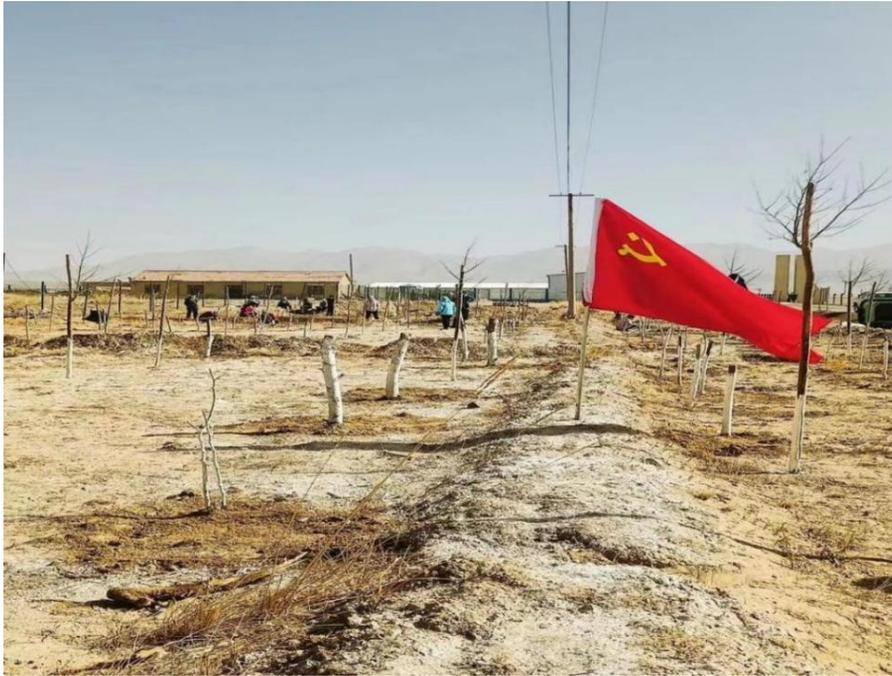
照片 1-21 废弃场地植树

矿山在办公生活区北部进行了废弃场地的土地复垦，复垦面积约 0.18hm^2 。主要复垦措施为场地的垃圾清运、场地整平、覆土培肥、植树及管护等（照片 1-21）。

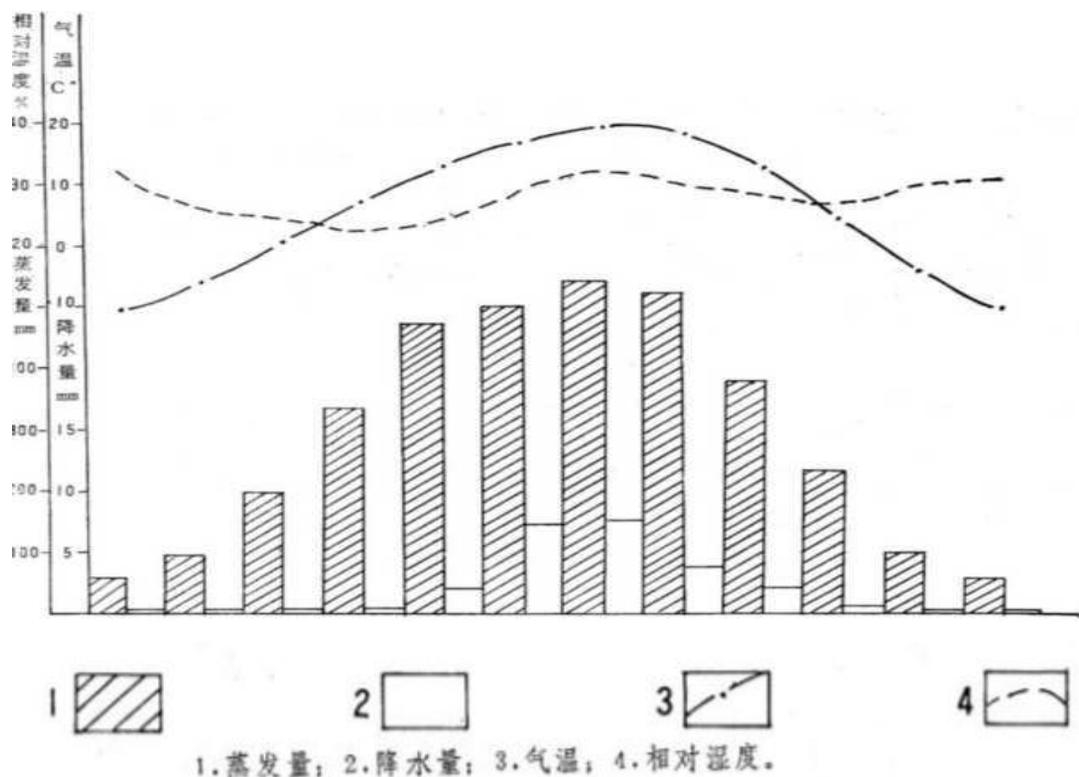
矿区位于青海省茶卡盆地内，属典型的高寒内陆干旱气候类型。寒长暑短，四季不分明，多风少雨，蒸发强烈，昼夜温差大为本县气候的主要特征。据乌兰县气象站观测资料统计，2014年至2022年，平均气温 3°C ，平均降水量178.0mm，年最大降雨量326.9mm，24小时最大降雨量29mm，1小时最大降雨量10.7mm，蒸发量1876.76mm，季节性最大冻土深度1.2m。

图 2-1 茶卡地区降雨量与蒸发量关系曲线图

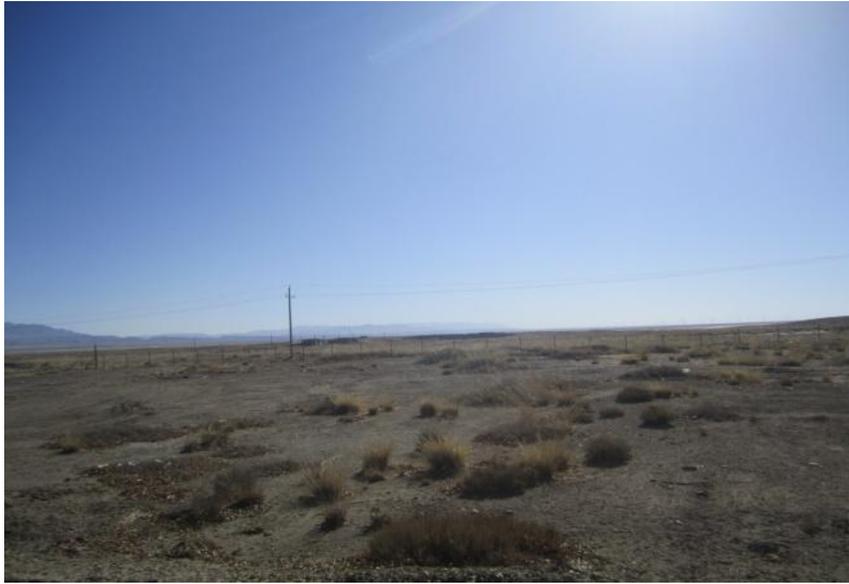
照片 2-1 天然牧草地

矿区位于茶卡盆地中部，年平均降雨量 178mm ，蒸发量大，气候干燥，矿区中部土壤含盐量高，地表无任何植被生长；矿区北侧属于山前冲洪积地貌，地类属于天然牧草地，披碱草、老芒麦等耐旱草本植物较发育，零星分布有人工栽培的杨树、旱柳等乔木、灌木，植被覆盖率为 $30-40\%$ （照片 2-1，2-2）。矿区湖积平原大面积盐碱地寸草不生。

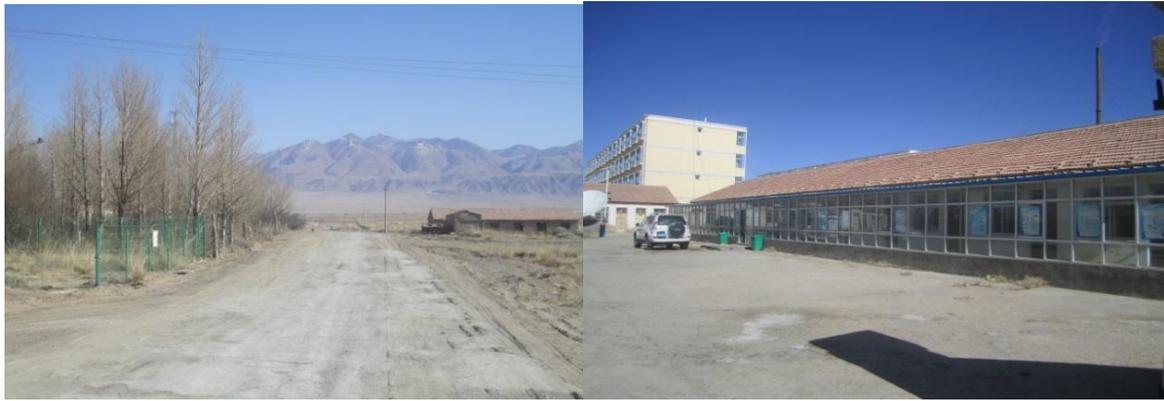
照片 2-3 山前冲洪积倾斜平原景观照片 照片 2-4 山前冲洪积倾斜平原人类工程活动

山前冲洪积倾斜平原位于评估区北部，地形平坦，地势向西南方略倾，倾斜坡度小于 3°，地表植被覆盖率为 30—40%，零星长有人为栽培的杨树、旱柳等乔木、灌木。生活区、办公区、部分道路等位于该区（照片 2-3、照片 2-4）。

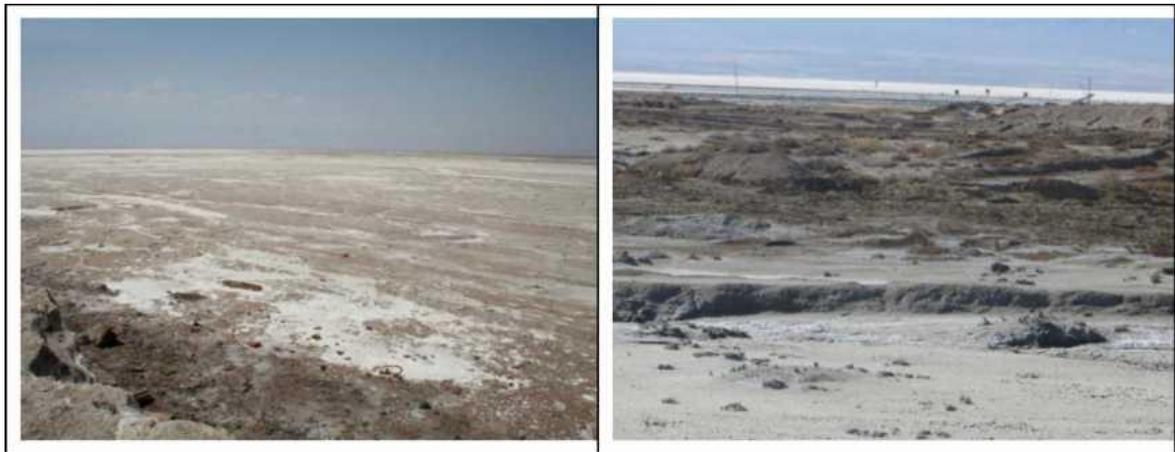
湖积平原位于评估区南部，地表覆盖 1~10cm 盐壳，地形平坦，地势开阔，相对高差小于 2m。平原面积随湖水位的增减而变化，在枯水季达到最大，无植被发育。部分道路、固体盐开采区、石盐堆场等均位于该区（照片 2-5、照片 2-6）。

照片 2-5 湖积平原景观

照片 2-6 湖积平原盐碱地

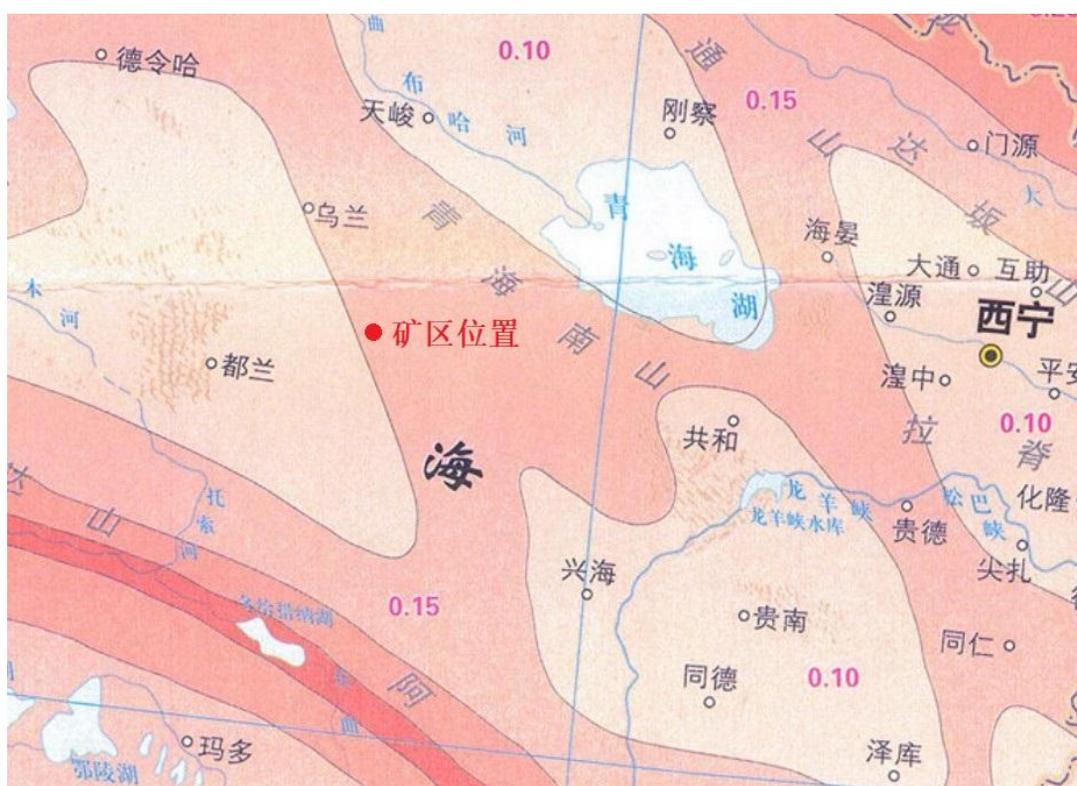
图 2-2 矿区地震动峰值加速度区划图

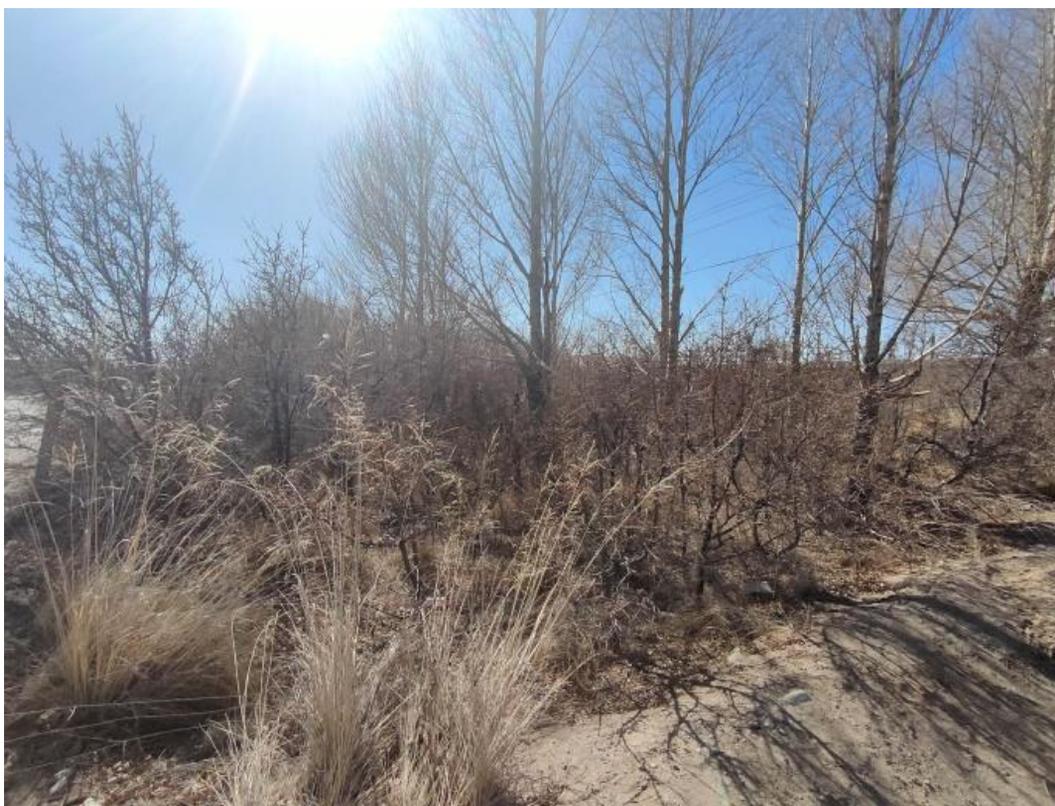
照片 2-7 办公生活区周边绿化

矿山在 2018 年以前，在办公生活区内及周边种植了沙棘树和白杨树（照片 2-7），其绿化面积约 0.14hm²。矿山在春秋两季利用矿区的自来水每季度进行一次浇灌，在夏季每半个月进行一次浇灌，在春季施一次有机肥。现绿化区的沙棘树和白杨树生长旺盛，其矿区的绿化率已达到 20%左右。

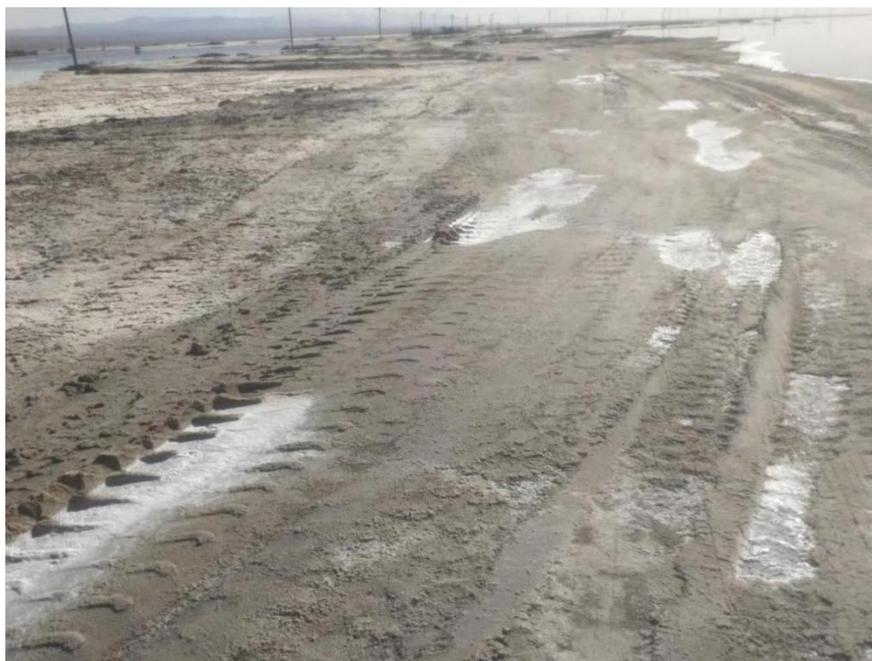
照片 2-8 复垦后的矿山道路

矿山在开采区内对废弃的矿山道路进行了平整复垦，复垦的面积约 850m²，长约 170m，方量为 1000m³；矿山道路复垦后基本恢复了原地形地貌，复垦后的地类为湖泊水面，复垦后的效果较好，达到了相关规范的要求（照片 2-8）。

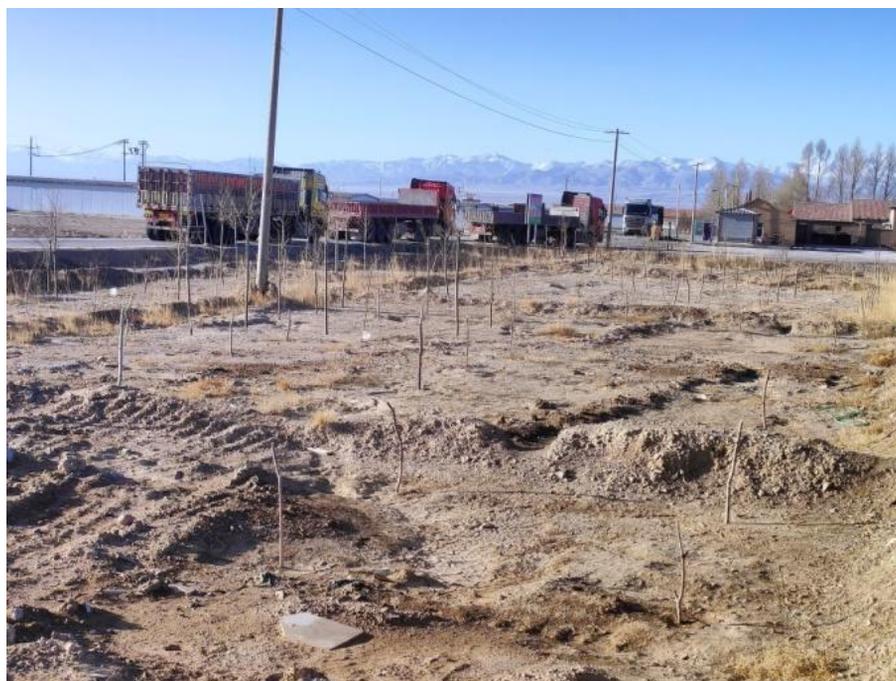
照片 2-9 土地复垦后种植的柏杨树

矿山在办公生活区的北部进行了废弃场地的土地复垦，其复垦面积约 0.18hm²。其主要的措施有垃圾清运、场地整平、土壤培肥后覆土、机械翻耕及种草种树等。矿山按照 1:1 的比例进行了披碱草和老芒麦的混播，播种量为 3000kg/hm²，但是，由于管护不到位，其成活率相对较低，于是矿山又在该区域进行了柏杨树的种植（照片 2-

9)，种植株距为 2m, 行距为 4m, 每在春秋两季各进行一次浇灌，夏季每半个月进行一次浇灌，每年施一次有机肥。根据现场调查，目前柏杨树成活率相对较高（90%以上）。

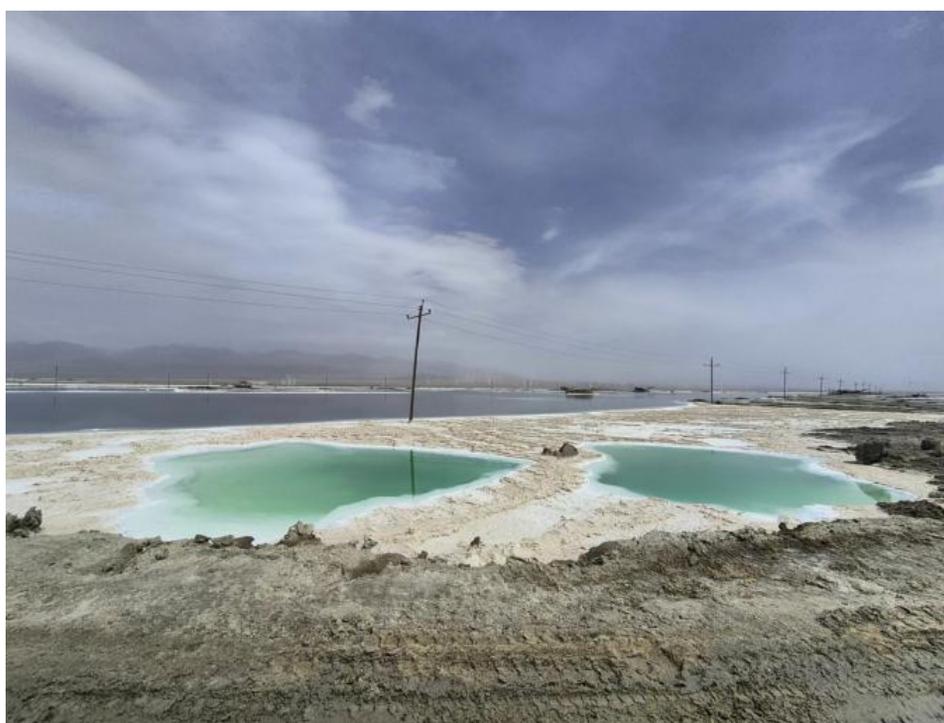
照片 3-1 盐溶塌陷

在本次调查当中，在矿区固体采盐场的南部发现有一处盐溶塌陷区（照片 3-1），面积约 27.46hm²，形成的主要原因可能是大气降水后淡水进入浅层含水层形成了地下水越流溶蚀而造成的，在该区域地表上已发现有多处溶陷，其形成面积较大，到目前为止已经造成部分矿山道路的塌陷，受威胁人数在 1~99 之间。

综上所述，依据表 3-5、3-6、3-7、3-8、3-9，确定评估区内发生崩塌、滑坡、泥石流、采空塌陷和地裂缝等地质灾害的可能性小，在现状条件下发育程度弱，危害程度小，危险性小，对矿山环境影响程度“较轻”；评估区盐溶塌陷（XY）有危害对象，在现状条件下发育程度中等，危害程度中等，危险性中等，对矿山地质环境影响程度“较严重”。

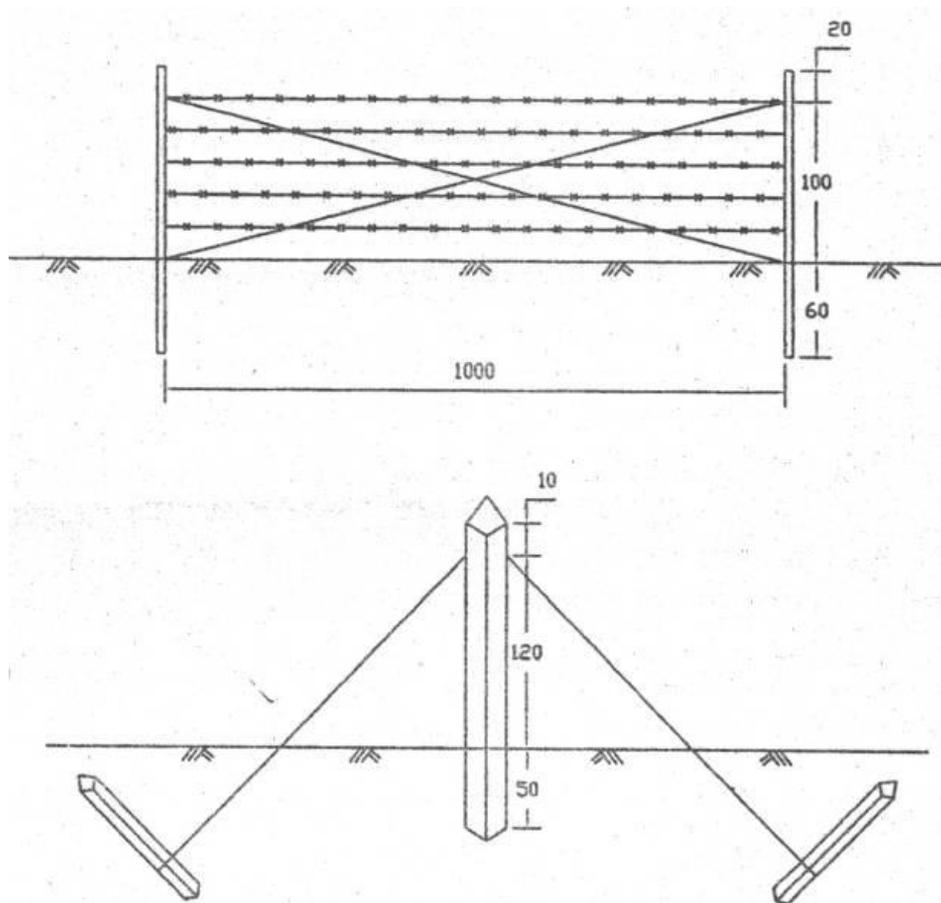
设置铁丝网围栏规格：架设地面高度 1.4m、采用单股三横道架设，普通镀锌铁丝、规格 13 号直径 2.5 厘米（共需单根铁丝长度约 2.4km，另每隔 10m 一根围栏水泥桩，桩高 1.7m 高、共需 240 根）。其设计的铁丝网围栏总长度为 2.4km。

图 5-1 网围栏结构设计示意图

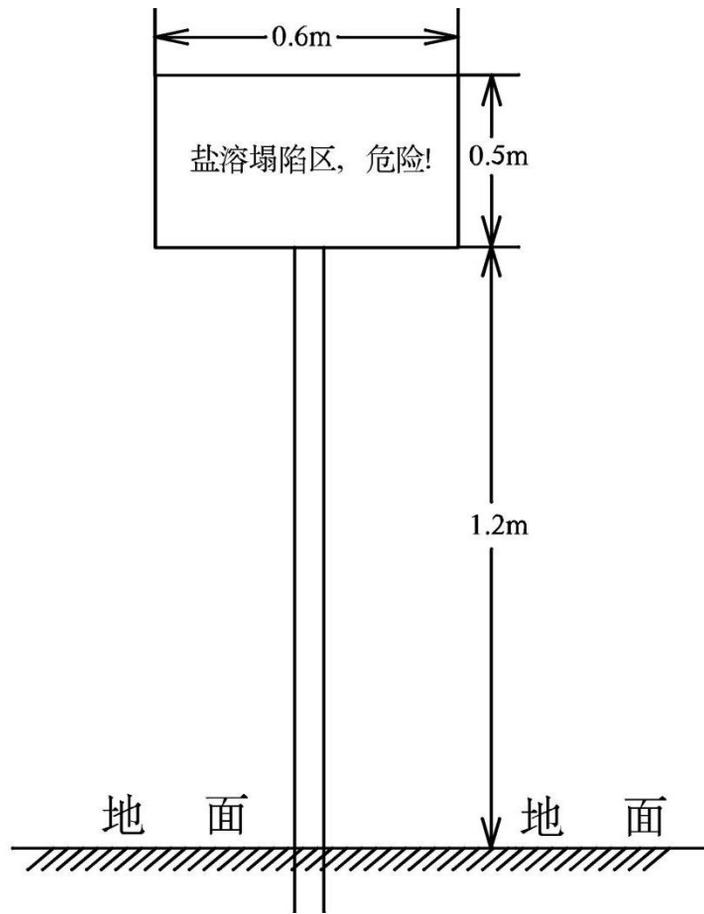
设置警示牌规格：材质为铁质，长 0.6m，宽 0.5m、厚 0.03m，支撑杆长 1.2m，牌面用汉语写有“盐溶塌陷区，危险！”警示语，共设计警示牌 5 块。

图 5-2 警示牌结构设计示意图
