玉树州三江源生态环保发展有限公司
曲麻莱县珠穆尔卡饮用天然矿泉水
矿山地质环境保护与土地复垦方案
(修编)

2023年11月

编制单位：青海道驰工程咨询有限公司

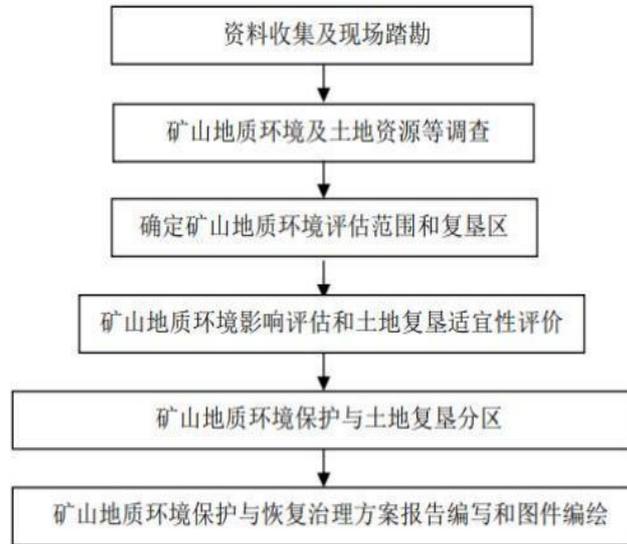
图 0-1 矿山地质环境保护与土地复垦方案编制工作程序框图

我单位受玉树州三江源生态环保发展有限公司委托后，根据矿业权人要求，组建了项目组。项目组设项目负责人，按照分工的不同着手搜集方案涉及区域的地质环境背景条件、土地利用现状、土地利用总体规划、矿山开采规划及矿山开采技术条件等相关资料，分析研究区域资料，进行现场踏勘，编写方案大纲，开展野外现场调查工作。对以往相关方案编制及实施情况进行研究核实，对所收集调查的资料进行室内综合分析整理和信息数据处理，确定了矿山地质环境评估范围和复垦区，并进行了矿山地质环境影响评估和土地复垦适宜性评价及矿山地质环境保护与土地复垦分区，最终提交了本次矿山地质环境保护与土地复垦方案。具体工作程序详见图0-1。

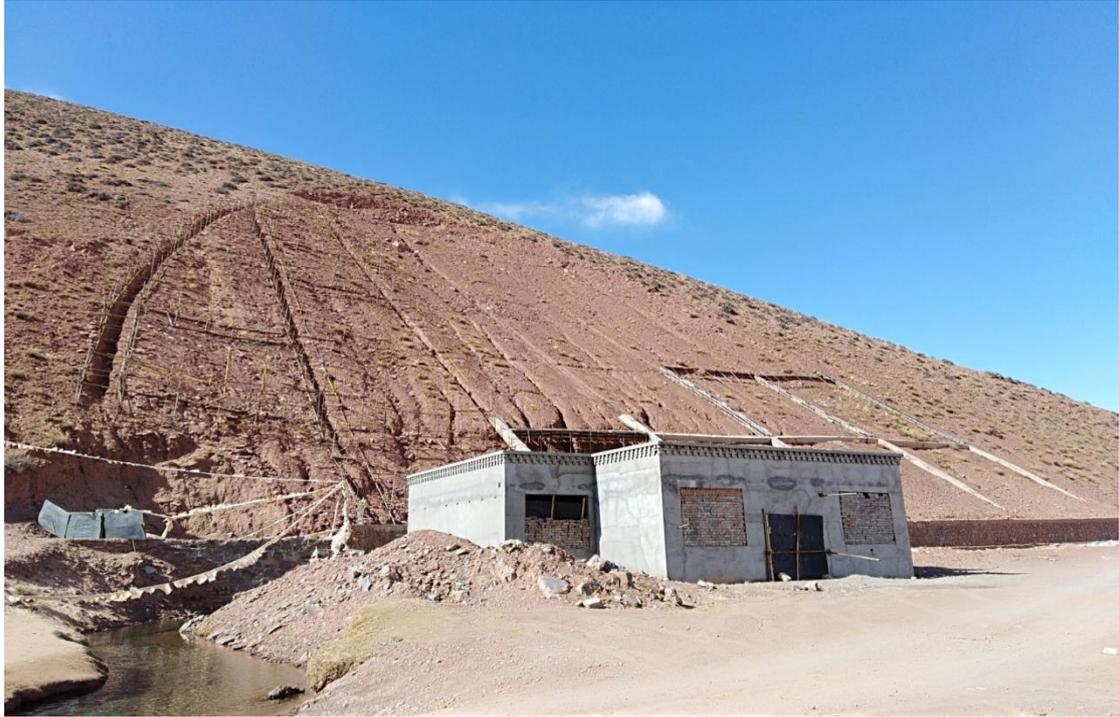
照片 1-1 水源井房

位于厂区西南侧，地势较为平坦（坡度 $0\sim 3^{\circ}$ ），其包括了井房，占地面积约 0.02hm^2 ，单层砖混结构，地面为水泥硬化；水源地路面为简易砂砾石路面，占地面积约 0.12hm^2 ；生产生活用水管道，总长约 690m （其中生活用水管道长 420m ，生产用水管道长 270m ），生产用水管管径 120mm ，生活用水管 60mm ，管道材质为PE，埋深均为 3m （见照片1-1）。根据本次工作的现状调查，在结合《土地利用现状分类》DB/T21010-2017规范要求，取水工程区占用土地类型为工矿仓储用地（06）-工业用地（0601）。

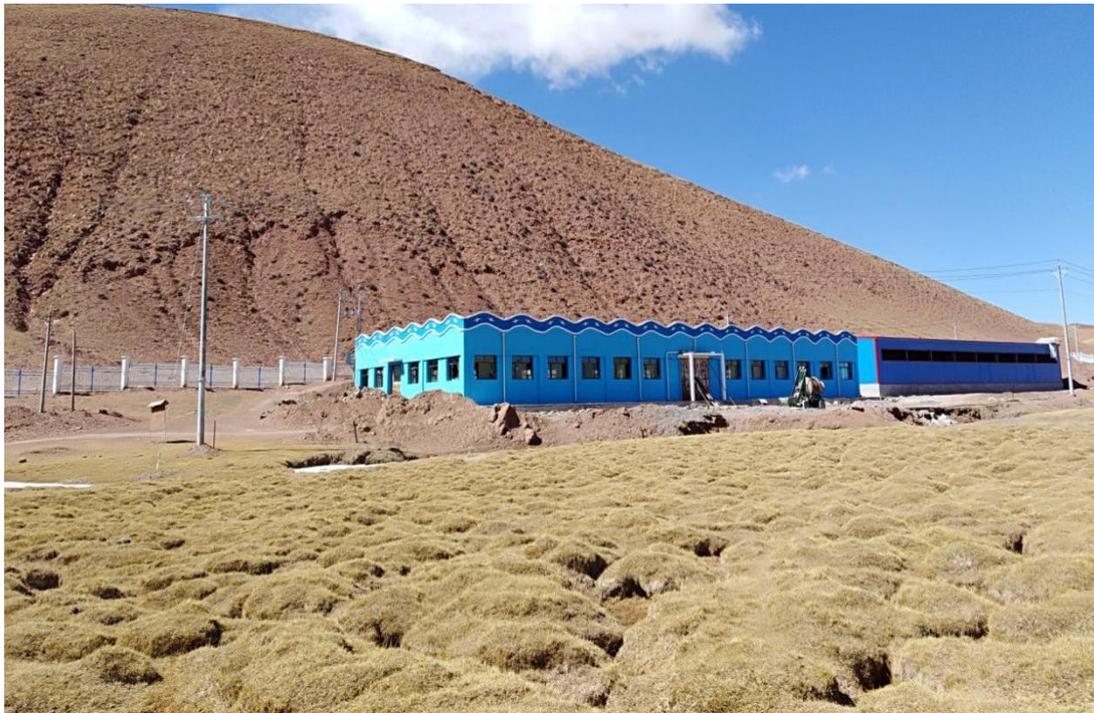
照片1-2 生产区

位于水井北侧，地势较为平坦（坡度 $0\sim 1^\circ$ ），其包括了生产厂房，占地面积约 0.1hm^2 ，单层框架结构，独立基础，基础埋深 2.7m ，建筑高度 8.5m ，地面为水泥硬化（见照片1-2），根据本次工作的现状调查，生产厂房区占用土地类型为工矿仓储用地（06）-工业用地（0601）。

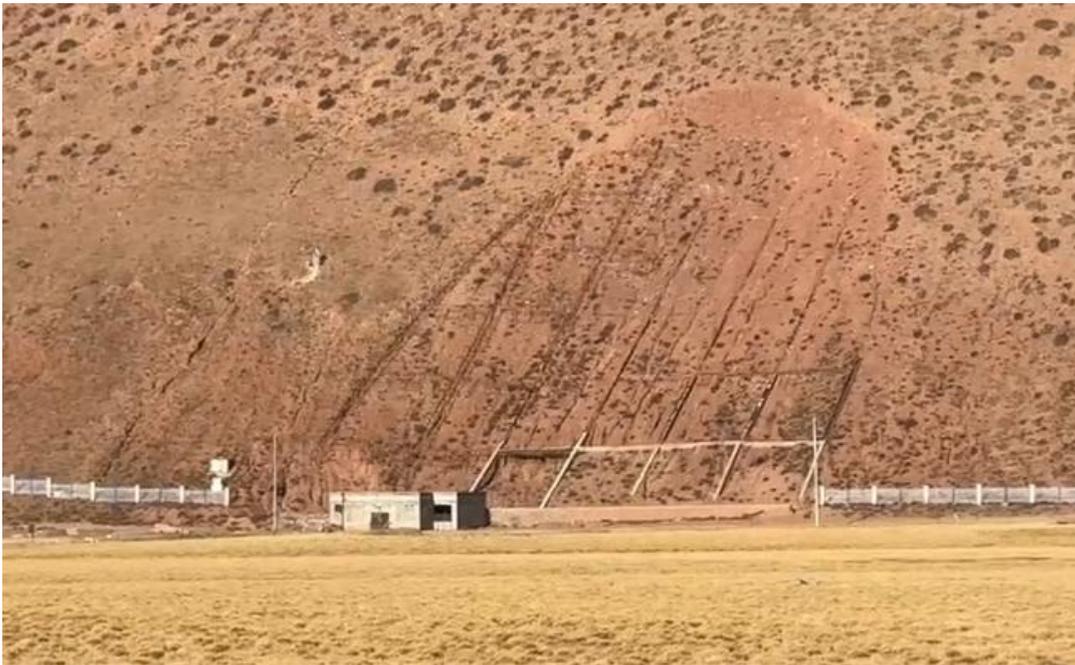
照片1-3 挡墙

位于厂区中部和南部，地势较为平坦（坡度 $0\sim 1^\circ$ ），其包括了配套用房，占地约面积 0.03hm^2 ；井房后侧边坡支护，面积 100m^2 ；厂区围墙，总长约 340m ；水源保护区围墙，总长约 120m 等，其中配套用房为单层钢结构，建筑高 7.55m ，独立桩基，基础埋深 1.6m ；厂区南东侧挡土墙为石砌重力式挡土墙（见照片1-3）；厂区围墙，砖砌+钢结构（见照片1-4）；水源保护区围墙，网围栏等。

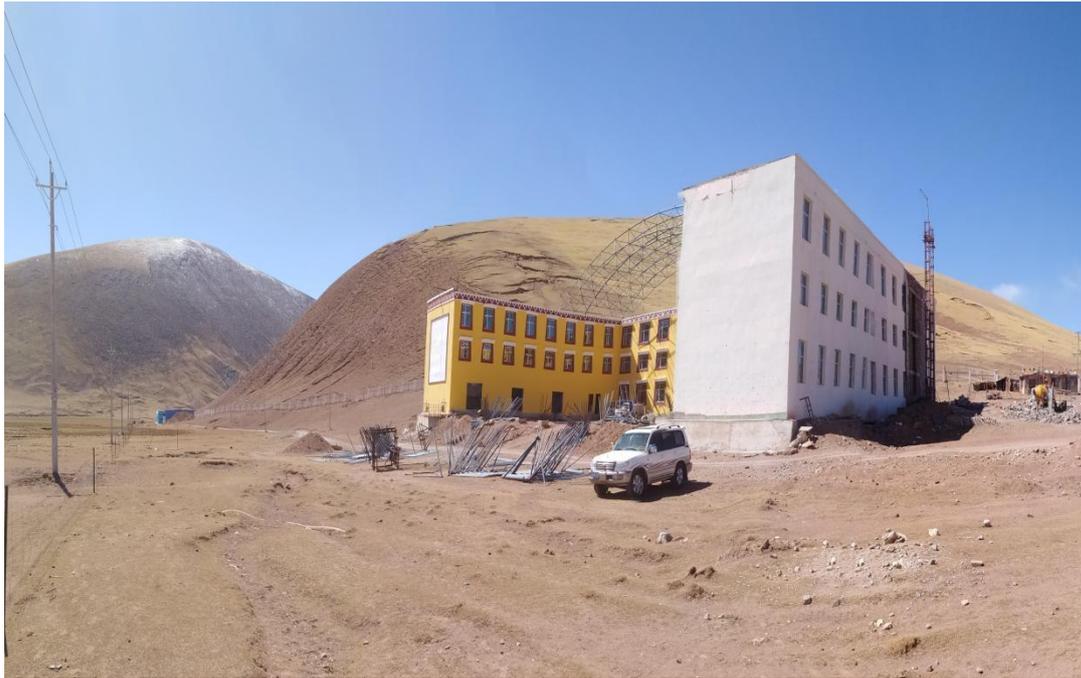
照片1-5 综合楼

零星分布于整个厂区，地势较为平坦（坡度 $0\sim 1^\circ$ ），其中包括了综合楼（见照片1-5），占地面积 0.2hm^2 ，三层框架结构（包括办公室、值班室、食堂、职工宿舍）；给水工程和供电；厂区硬化路面（见照片1-6），硬化面积约 1.0hm^2 ，硬化厚度 0.2m 。根据本次工作的现状调查，公用工程区占用土地类型为工矿仓储用地（06）-工业用地（0601）。

零星分布于整个厂区,地势较为平坦(坡度 $0\sim 1^\circ$),其中包括了综合楼(见照片1-5),占地面积 0.2hm^2 ,三层框架结构(包括办公室、值班室、食堂、职工宿舍);给水工程和供电;厂区硬化路面,硬化面积约 1.0hm^2 ,硬化厚度 0.2m 。根据本次工作的现状调查,公用工程区占用土地类型为工矿仓储用地(06)-工业用地(0601)。

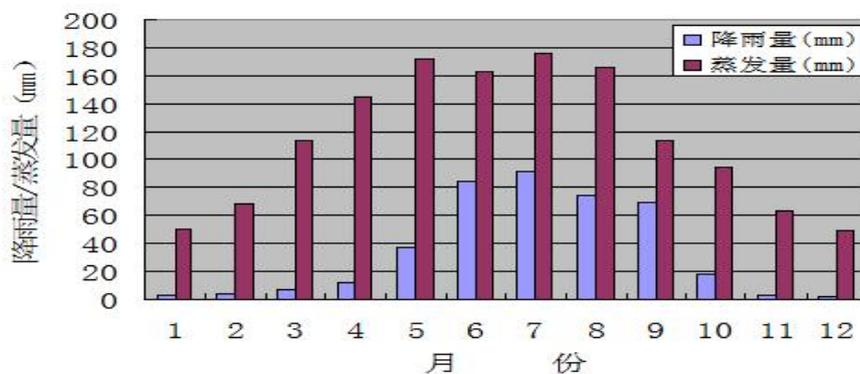
图2-1 曲麻莱县蒸发、降雨量月均值变化柱状图

月份	气温 ($^{\circ}\text{C}$)	降雨量		蒸发量	
		(mm)	%	(mm)	%
1	-14.2	2.8	0.69	50.5	3.68
2	-10.8	3.7	0.91	68.5	4.99
3	-6.1	6.9	1.70	113.1	8.24
4	-1.5	11.9	2.93	144.5	10.52
5	2.9	37	9.12	171.8	12.51
6	6.4	84.3	20.78	163.3	11.89
7	8.6	91.9	22.66	175.9	12.81
8	8.2	74.5	18.37	165.4	12.04
9	4.5	69.3	17.09	113.4	8.26
10	-1.6	18.3	4.51	94.5	6.88
11	-9.3	2.7	0.67	63	4.59
12	-13.5	2.3	0.57	49.4	3.60
年均	-2.37	405.6	100	1373.3	100

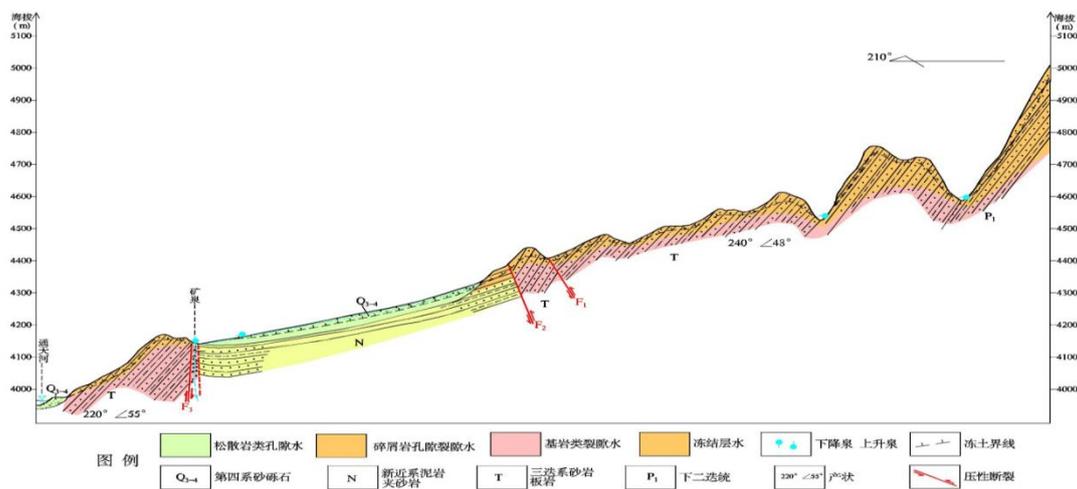
图2-4 矿区地质水文地质剖面示意图

矿区由于受歹字型构造体系复合的影响，断裂带附近岩石破碎，裂隙发育，在该断裂上盘发育的低次序的断裂和压扭性断裂本身在局部地段或不同时期呈现的张性特点，为地下水的补给和运移创造了条件。据调查，勘察评价区位于约改滩断陷盆地的南缘，断陷盆地的走向与盆地两侧发育的北西、北西西向压性、压扭性（F1、F2和F3）断裂带的走向（330—340°）相一致。其中，F1、F2断裂控制着断陷盆地的东北部边界，F3断裂则控制着断陷盆地的西南缘。珠穆朗卡矿泉位于F3断裂带的侵蚀断面露头处，为断陷盆地的最低点。由此可见，F3断裂带既是盆地地下水的汇集场所，也是地下水的排泄通道（图2-4）。

评价区北部、东北部的山峰将得日载山海拔5106m，终年积雪，现代冰川发育，在冰缘区有地下水流出。因此，矿泉地下水只有通过冰川底部的构造融区接受补给，融冰水沿构造带及周围岩石的节理裂隙下渗，并在地下深部的基岩裂隙中汇集，形成的基岩裂隙水则沿深部的构造断裂带及构造节理与裂隙，自高山区向山前地段运移（径流），深层地下水在流经约改滩盆地后，自此进入深循环，在盆地的南缘遇F3断裂带受阻后，最终在F3断裂破碎带及构造裂隙内富集、赋存，并通过F3断裂破碎带的一定通道以上升泉的形式泄出地表，从而构成了一个相对完整的地下深循环系统。

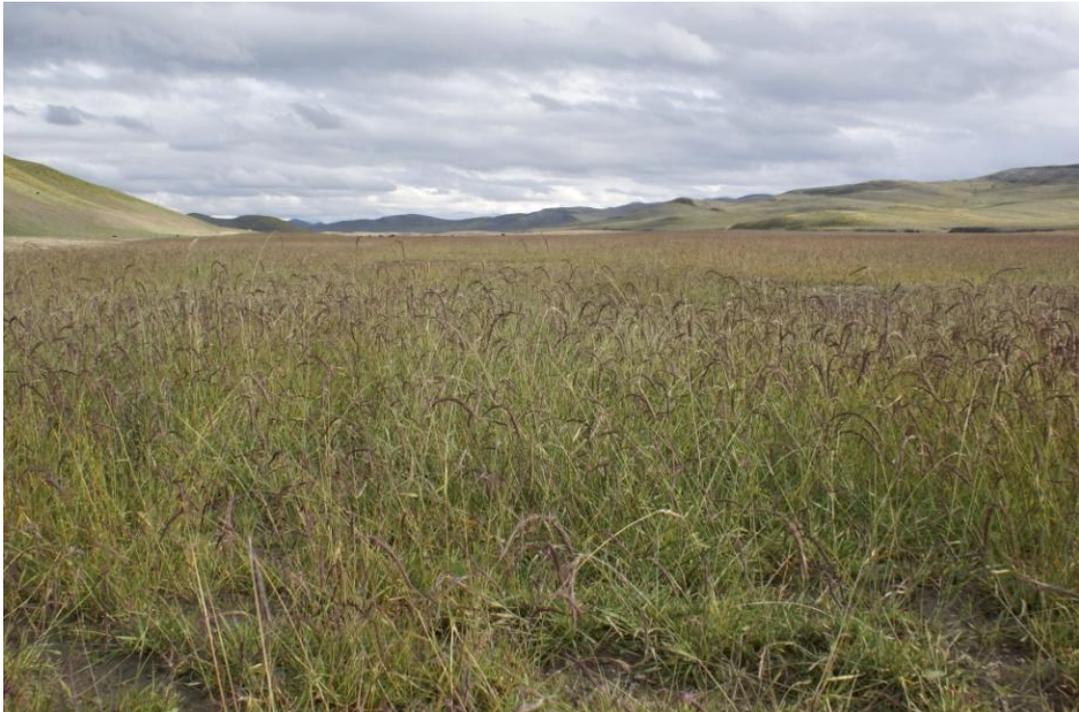
图2-4 曲麻莱白的口砂金矿区治理效果

复垦平整复土：由堆弃的砂砾石和未填平坑塘基本布满整个治理恢复范围，整治成砂砾石回填整平面平顺，平整区内无大坡度和沟坎，整体成自然缓坡状。受地区自然气候条件限制，回填复土后裸露土层多次经强降雨影响、冲蚀，局部地段覆土不足，但一经破坏立即整改重新覆土，虽加大了施工量和施工成本，但施工质量过关，覆土总厚度满足设计、植被生长要求。

在矿区植被重建方面，第一年播种后牧草15天出苗，出苗率80%以上，出苗后15天植株高可达3-5cm左右，单位平方米牧草植株数可达400棵，第二年牧草安全越冬并已开始返青，长势良好。

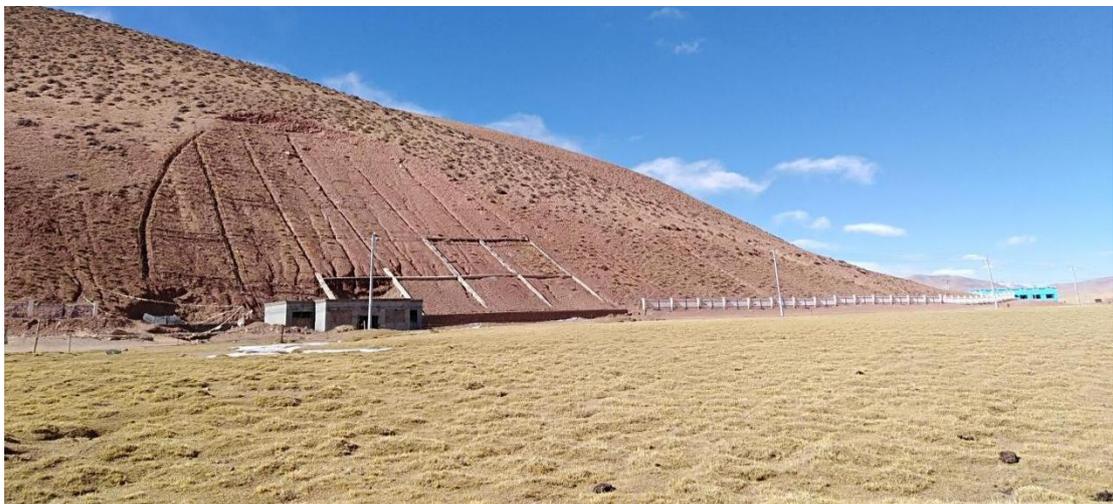
图3-1 水源井房后侧不稳定斜坡

评估区内发育一段不稳定斜坡（Q1）。该不稳定斜坡位于水源井房后缘斜坡上，该斜坡段均由三叠系紫红色层状砂岩、粉质砂岩构成。边坡长约230m，最大坡高约80m，坡向36°，形状呈扇形；坡面无明显的堆积体，岩石碎屑沿坡面分布，而部分较大的碎、块石则沿坡脚堆积，根据调查，该坡面受断层F3的影响，处于F3断层破碎带上。水源井房后部长度70m范围坡脚处修建浆砌石挡墙，坡面采取混凝土格构进行支护，根据现场调查，边坡处进行了人工清理，进行了格构梁沟槽开挖，格构梁目前还未完工。

不稳定斜坡位于评估区南侧山前斜坡的中下部，坡高80m左右，坡度在30—45°间，该斜坡段岩体裸露，岩石风化破碎，风化岩体处于临空状态，为斜坡的变形破坏创造了有利的地形条件。

评估区位于约改滩断陷盆地南缘山前地段，山体由三叠系紫红色层状砂岩、粉质砂岩构成组成，北西向性质不明断裂沿盆地边缘发育。并控制着盆地的展布和山体的走向，受其影响岩体褶皱变形剧烈，节理裂隙亦十分发育，表部岩体风化破碎强烈。据调查，岩体主要受 $285^{\circ} \angle 89^{\circ}$ 、 $30^{\circ} \angle 85^{\circ}$ 和 $345^{\circ} \angle 22^{\circ}$ 三组节理裂隙的控制。在重力卸荷作用下，岩体易发生拉裂—变形，该边坡处于地质构造带上，受F3断层的影响。

水源井房紧邻不稳定斜坡，经调查该不稳定斜坡稳未发生过地质灾害，现状条件下，坡面稳定性较差，在遇强降雨情况下易发生滑坡或坡面泥石流地质灾害，现状评估不稳定斜坡发育程度中等，危害程度中等，危险性中等。

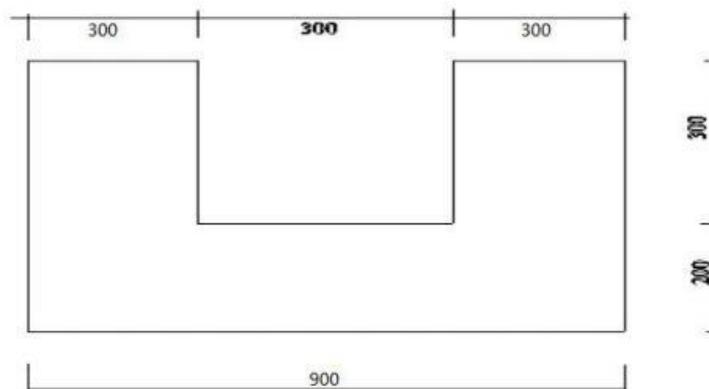
图5-1 排水沟大样图

原方案设计的挡墙底部坡脚处修建排水沟，采用浆砌石砌筑，矩形断面，底宽0.9m，深度0.5m，衬砌厚度为0.3m，每隔10m设伸缩缝，缝内填充沥青木板，木板厚度2cm。排水沟总长度为280m，两侧出口引至河道（图5-2），该排水沟现状仍未进行修建，本次方案执行原方案设计，继续对本区排水沟进行修筑。

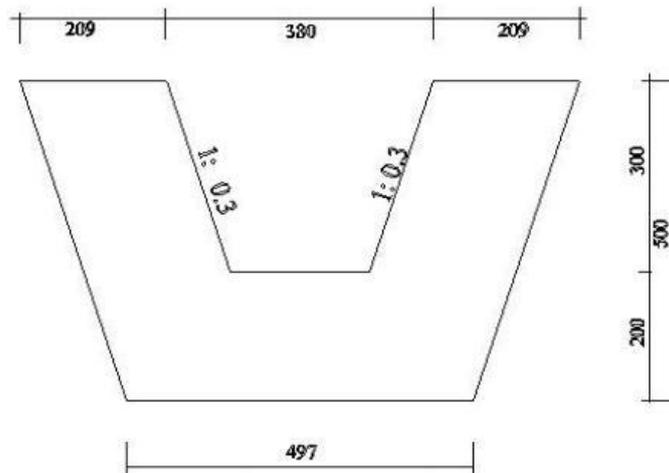
图5-2 截水沟大样图

原方案设计在不稳定斜坡坡面上方设截水沟，采用C20混凝土浇筑，梯形断面，顶宽0.8m，底宽0.5m，深度0.5m，衬砌厚度为20cm，坡度较陡部位截水沟底板需采用台阶式。截水沟总长度115m，末端引至坡脚排水沟内（图5-3），根据现状调查，该边坡上部截水沟目前未进行修建，本方案继续执行原方案设计的截水沟工程。
