格尔木肯德可克铁矿

矿山地质环境保护与土地复垦方案（修编）

二〇二三年十月

编制单位：青海工程勘察院有限公司

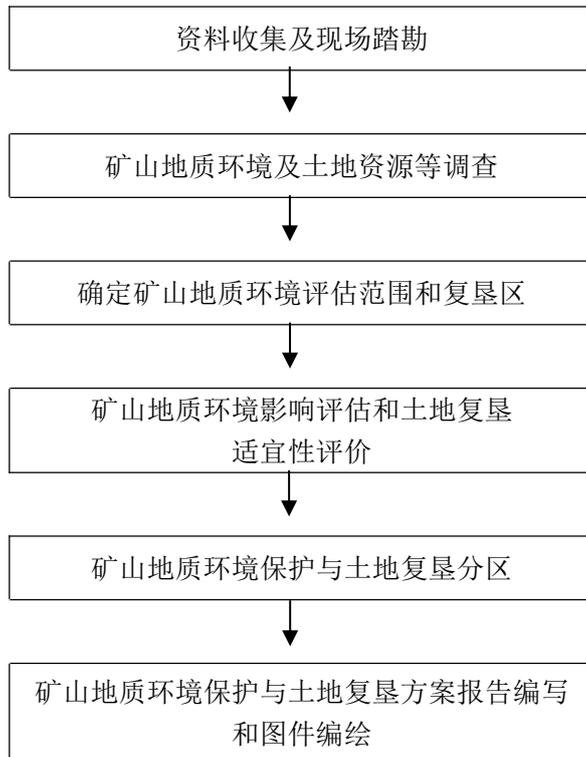
图 0-1 工作程序图

接受矿方委托后，青海工程勘察院有限公司严格按照自然资源部颁发的《矿山地质环境保护与土地复垦方案编制指南》制定工作程序（图 0-1）。

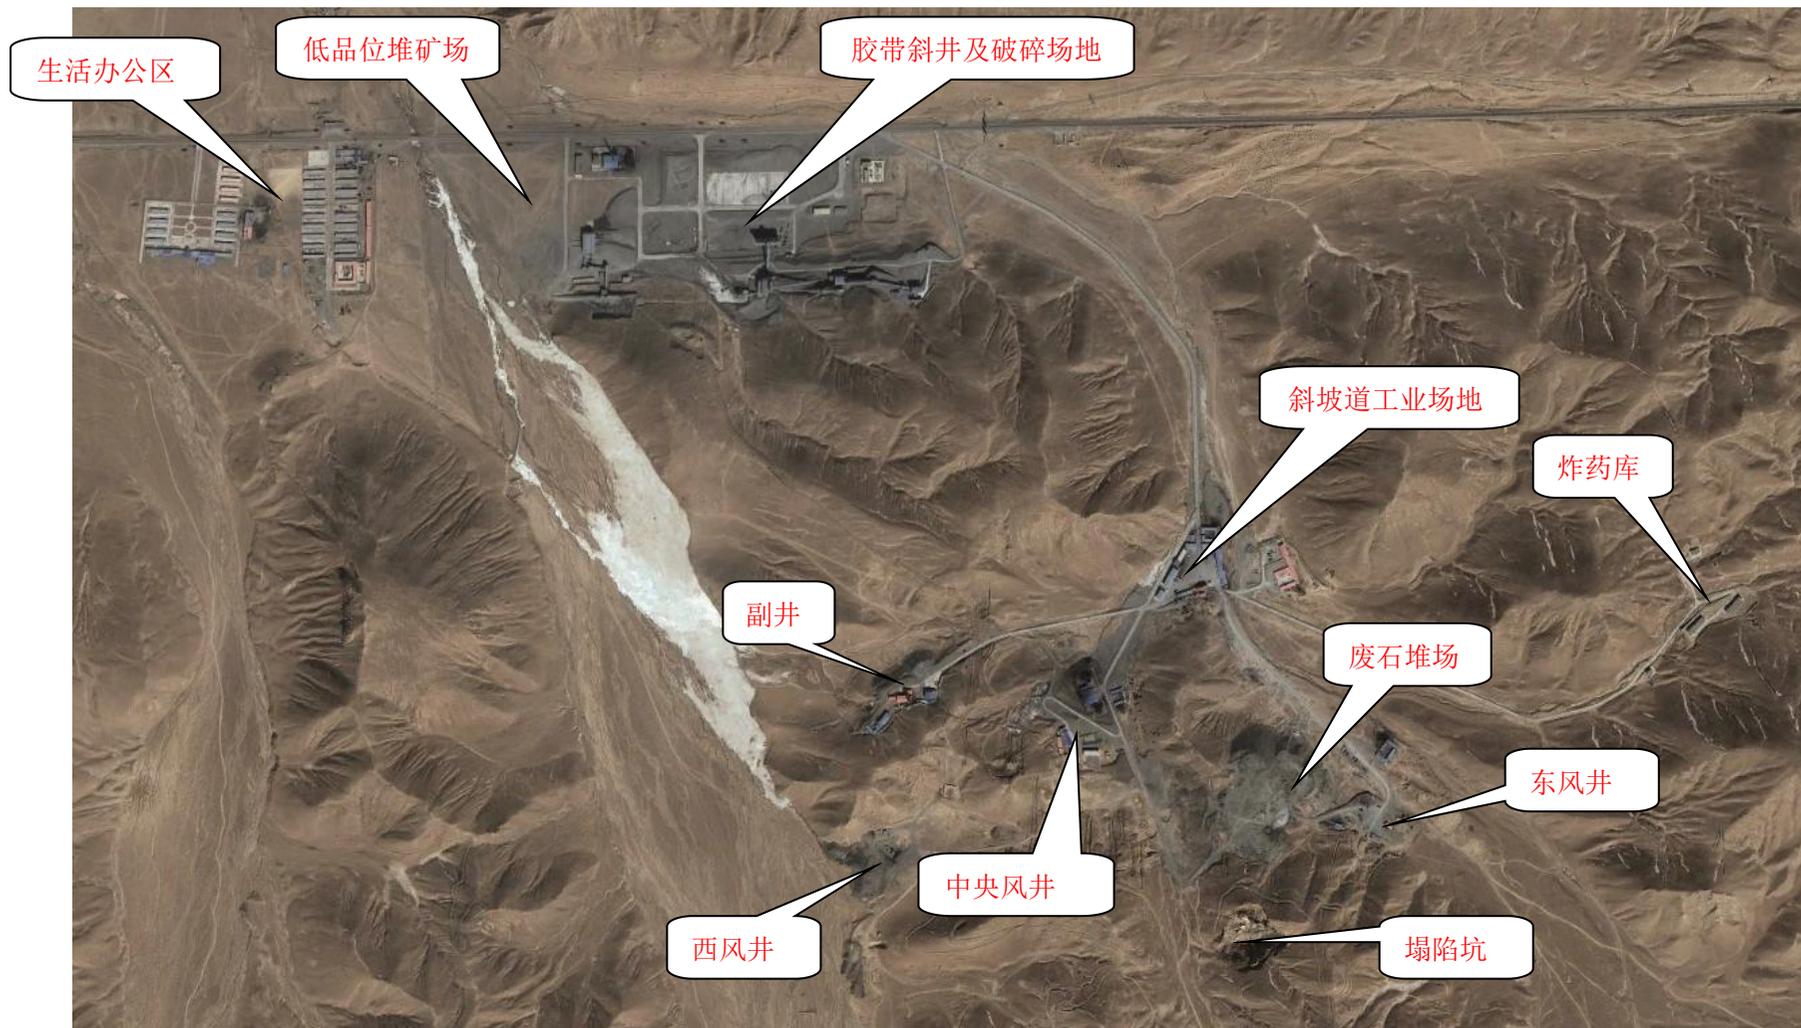
图 1-2 肯德可克铁矿总平面现状卫星图

本矿山为已建在采矿山，其矿山基础建设均已完成，根据开发利用方案及现场调查，矿山主要工程布置有副井、斜坡道及东、中、西风井工业场地、胶带斜井碎矿工业场地、原矿堆场、低品位堆矿场、废石堆场、爆破器材库、生活办公区及矿山道路等（图 1-2）。

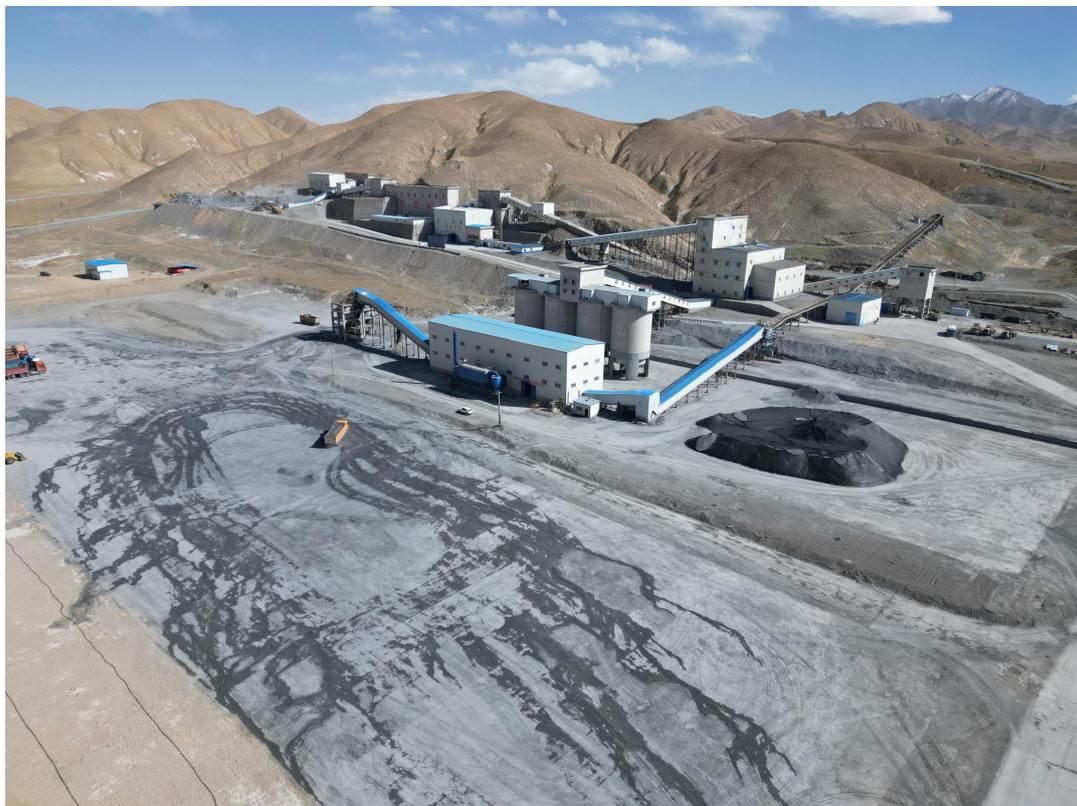
图 1-5 胶带斜井碎矿工业场地及原矿堆场、低品位矿石堆场

位于矿区北侧与矿山专用公路之间，矿石从胶带斜井井口送出后直接进入

碎矿工业场地，破碎成直径约 2-3cm 的碎矿石后直接拉运至尕林格选冶厂进行铁精矿的生产，来不及拉运的碎矿石就近堆放于原矿堆场，占地面积约 14.5hm²。碎矿工业场地由破碎仓、筛分仓等构成，占地面积约 3.4hm²。

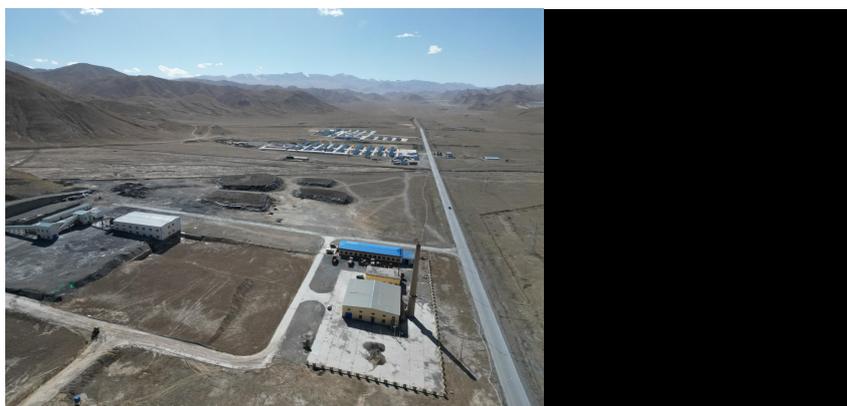
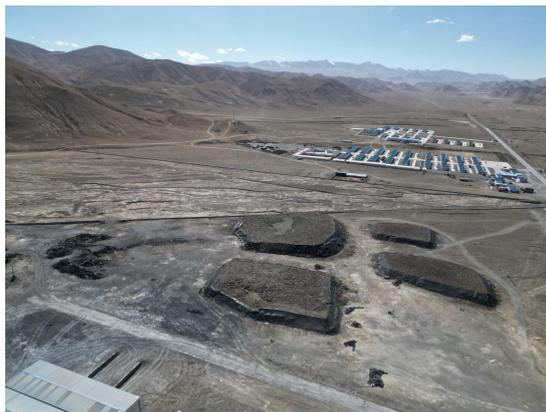
照片 1-3 低品位堆矿场地

位于碎矿工业场地西侧，地势平缓、开阔，主要用于堆放井巷施工开采出的低品位、夹矸石的矿石，已进行了整平并覆盖了防尘网，压占面积约为 5.7hm²。

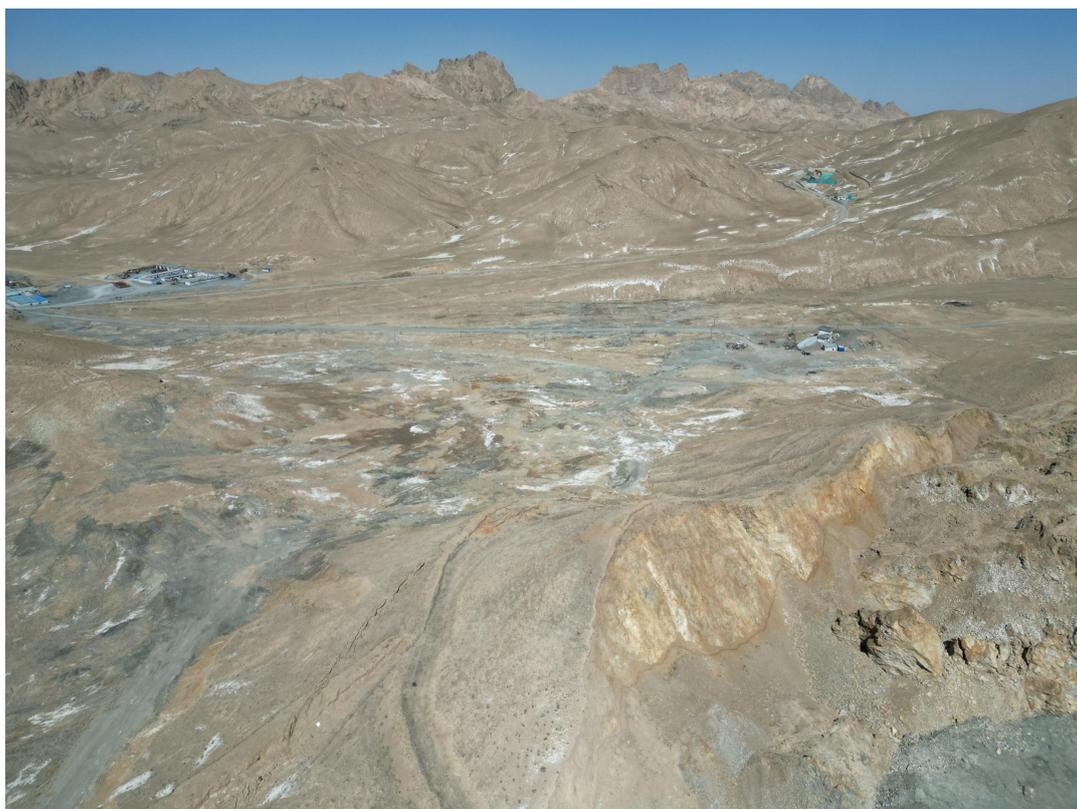
图 1-6 废石堆放场地

于矿区中部、东风井西侧山沟内设置有一处废石堆场，用于堆放矿山井巷施工、开采产生的废弃碴，采用自卸车拉运至碴堆坡顶边缘上，装载机、推土机将碴土堆至坡下，顺沟堆放，已运至塌陷坑整平堆放。

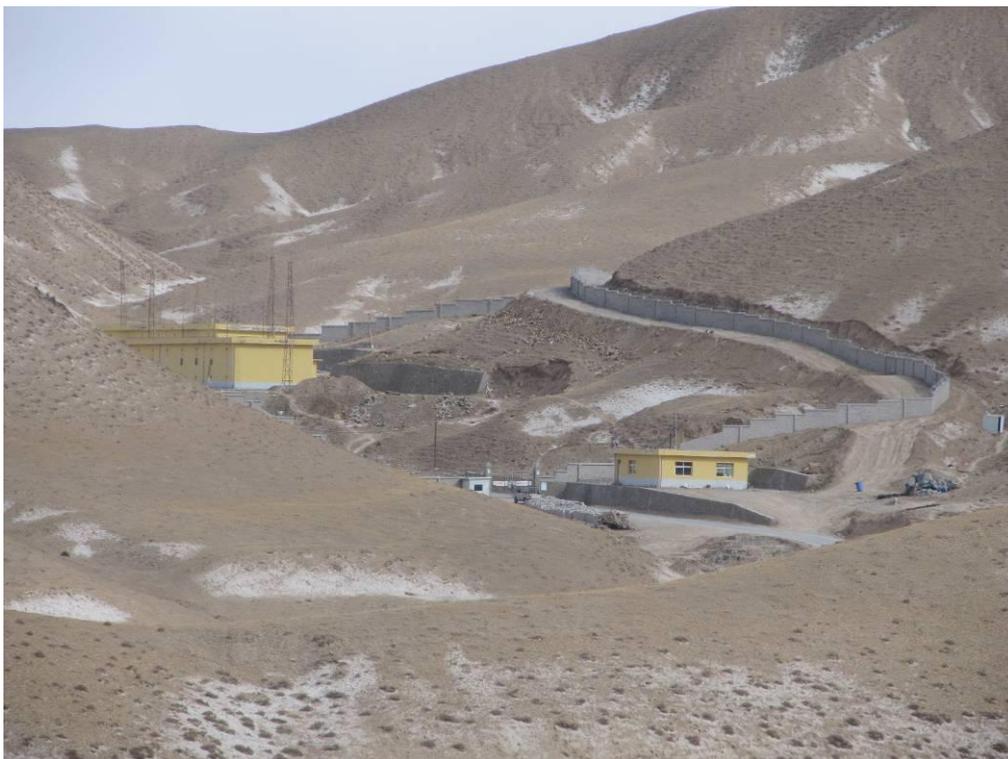
照片 1-4 爆破器材库

炸药库布置在斜坡道采矿工业场地东南侧 950m 的小山沟里，库存炸药量 120t，与有关矿区建设场地距离符合《爆破安全规程》（GB6722-2003）爆破安全距离，设有炸药库、雷管库、岗楼、消防水池，周围设铁丝网围墙，距围墙

25m 处设有空箱棚，距围墙 50m 处设有警卫室，占地约 4.3hm²。

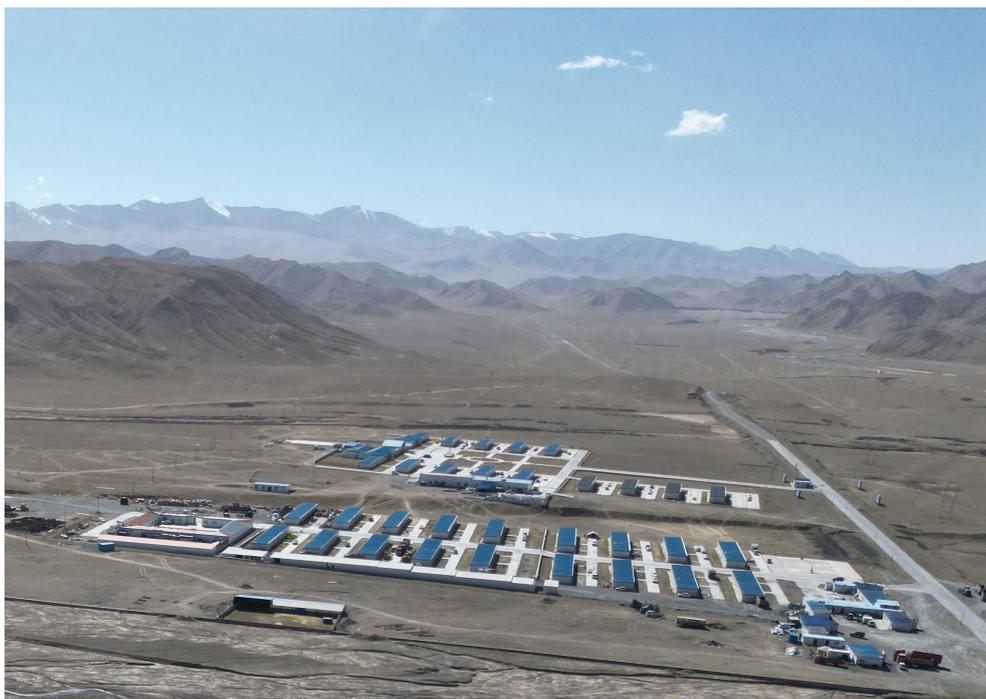
照片 1-17 生活办公区

生活办公区布置在矿区西北部馒头山北侧，有综合办公室、银行、邮政、招待所、医务所、单身宿舍、浴室及理发室、茶浴锅炉房及烘干间、职工食堂、变电所、汽车库等，生活区设计人数按 1500 人考虑，占地面积为 14.3hm²。

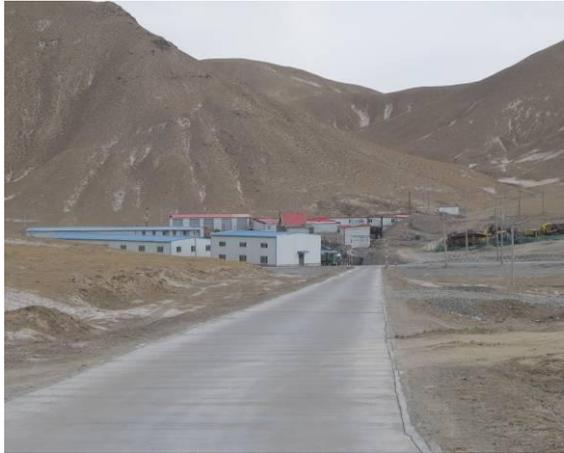
照片 1-5 矿山道路（水泥路面）

从破碎工业场地、生活区到矿区各井工竖井、炸药库均修建有矿山道路通行，道路采用矿山四级道路标准，多为水泥硬化道路，局部为泥结碎石路面，公路宽度 6m，坡度 8~10%，转弯半径 15m，总长约 12.5km，其占地面积约 7.5hm²。

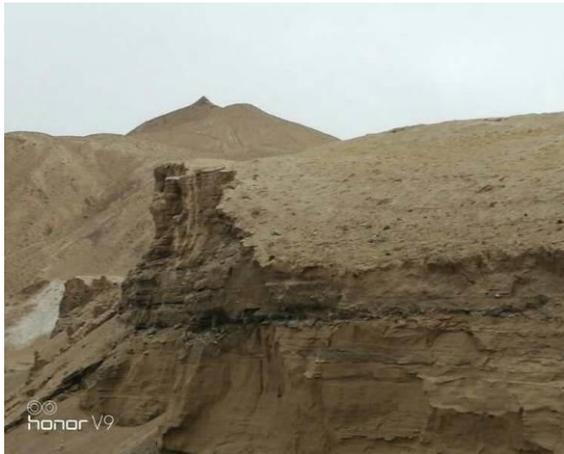
照片 1-7 拟取土场

矿山闭坑停产后，将进行全面的生态植被恢复，拟在矿区副井西北侧的一小干沟内设一处取土料场，用于矿区覆土、恢复生态植被，土质为表层草坡土，下部为含砾黄土，平均厚度约为 3.5m，其可取土面积约 4.5hm²。

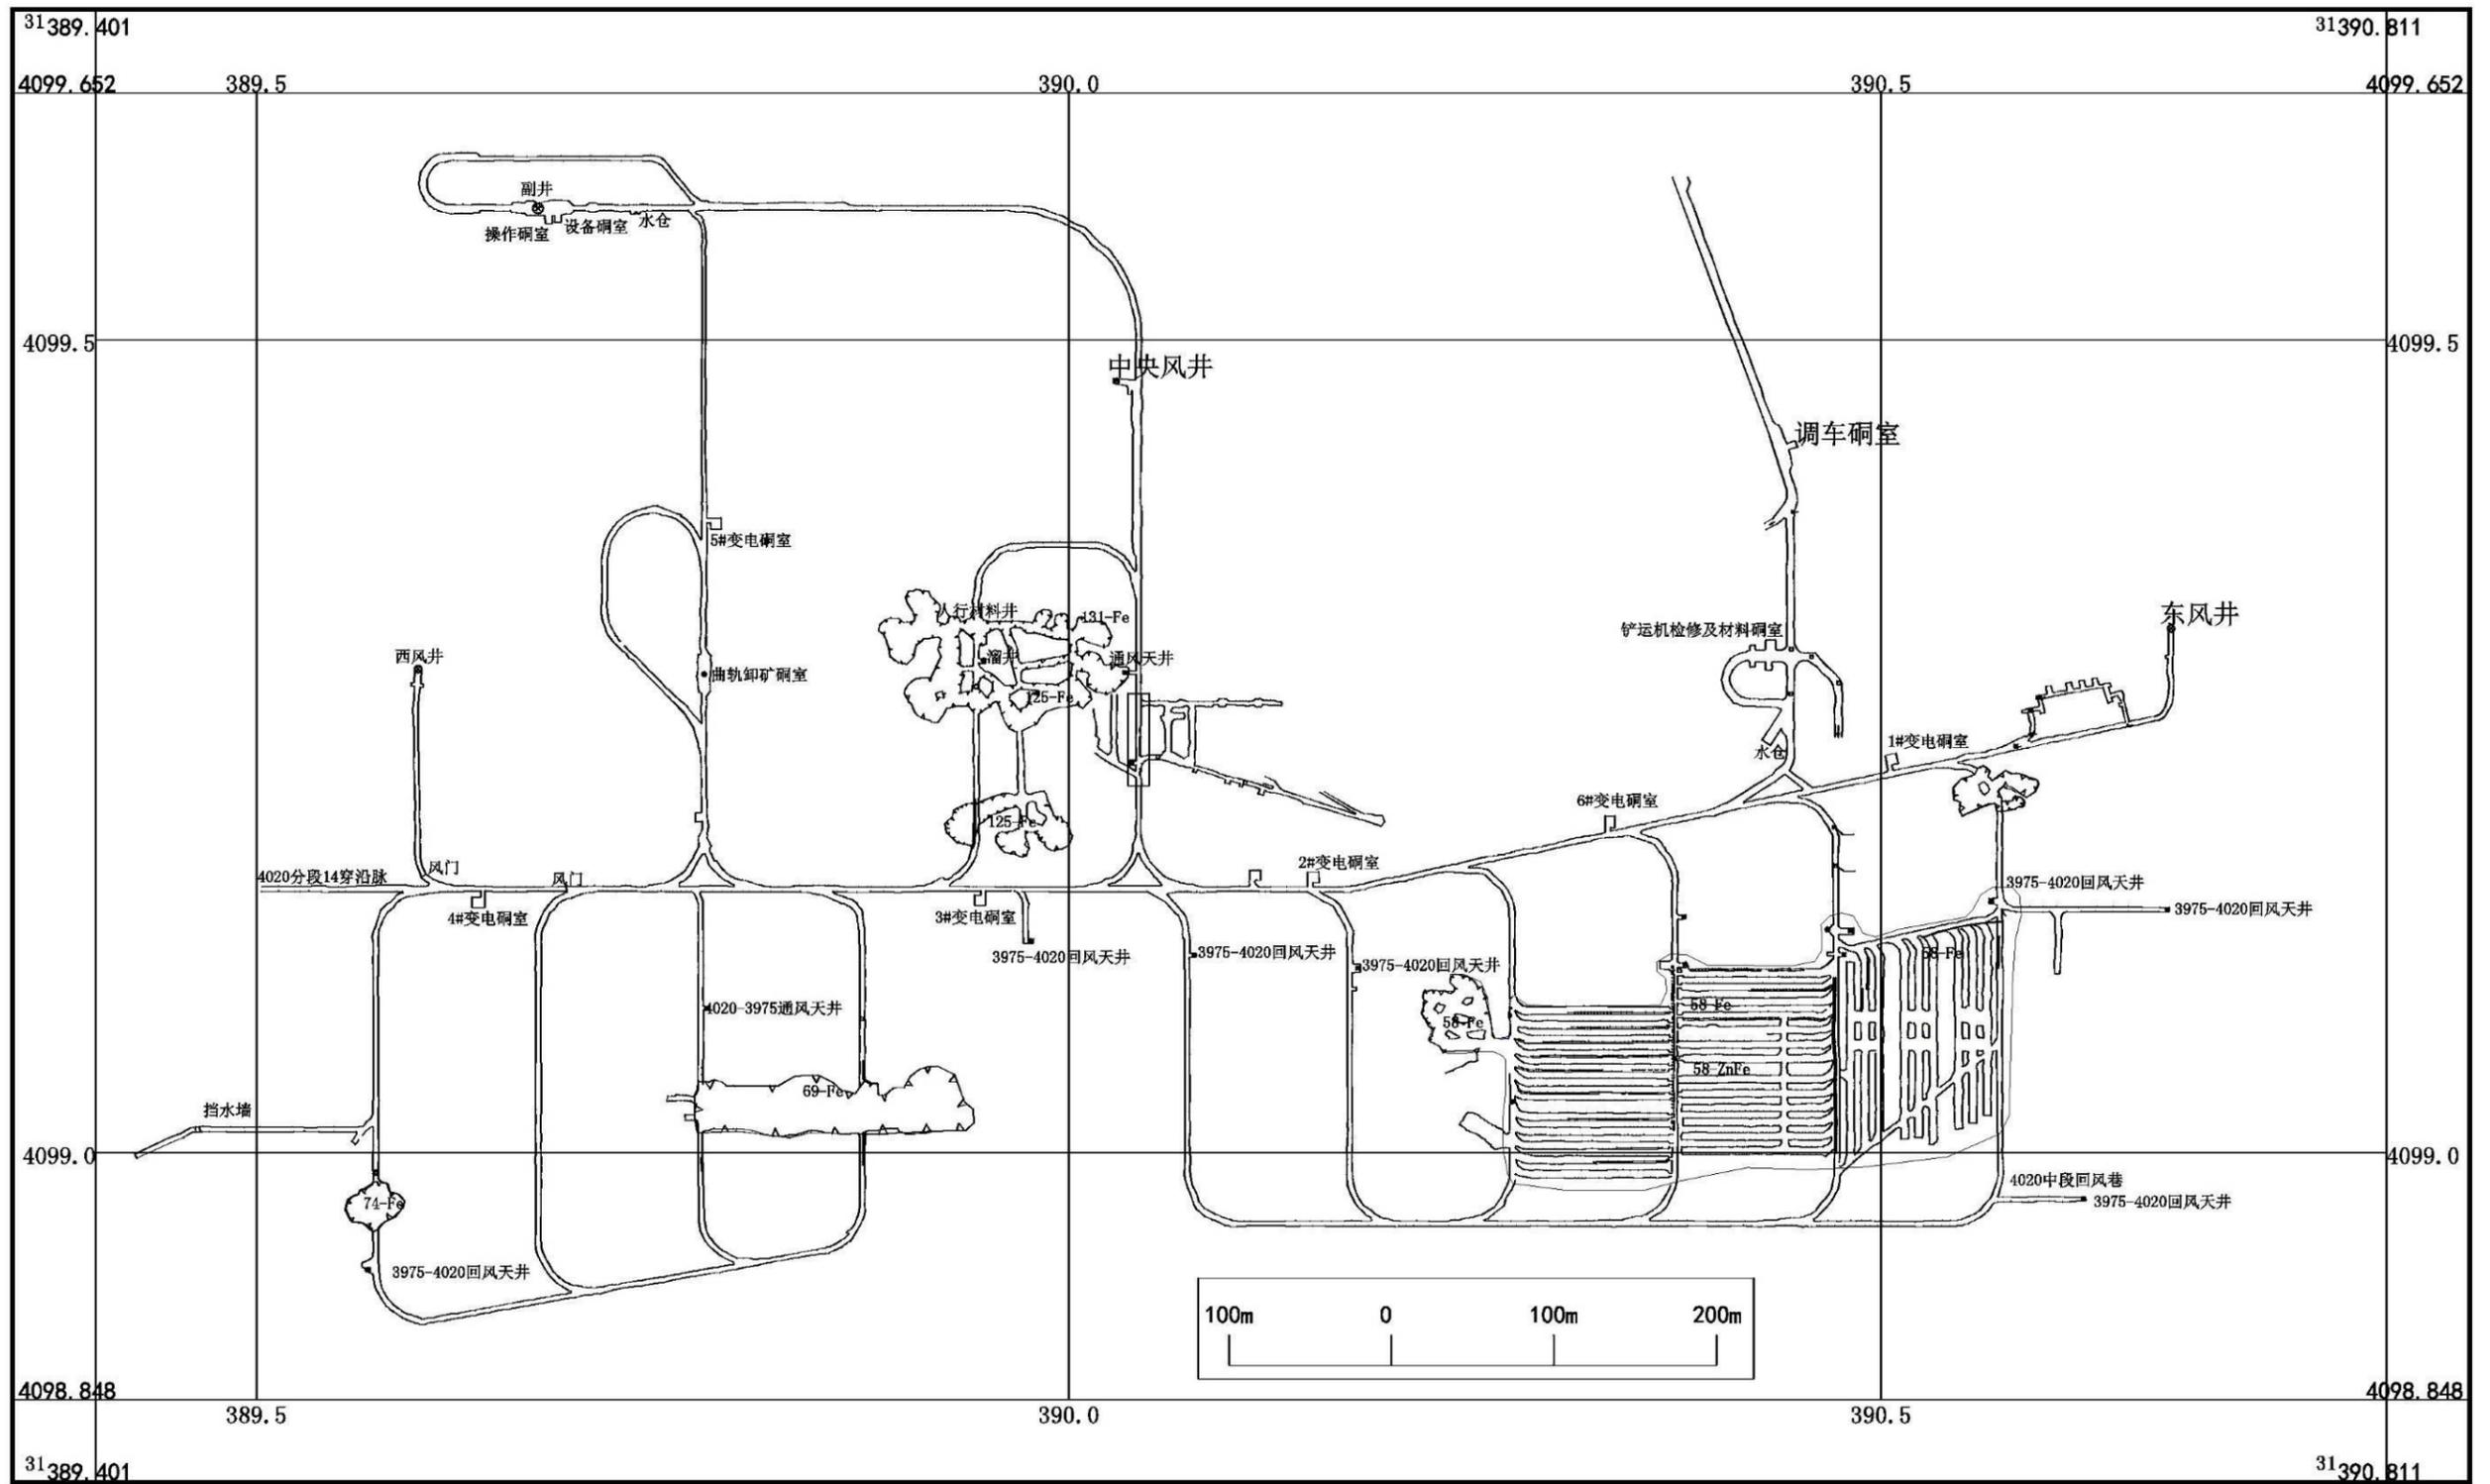
图 1-8 4020m 开拓系统平面展示图

采矿方法：对于特别厚大的矿体，采用阶段矿房法开采；矿体厚度 $\geq 25\text{m}$ 的矿体，采用垂直走向布置的分段空场法；对于矿体厚度 $\leq 25\text{m}$ 的矿体，采用沿走向布置的分段空场法，当矿体倾角较小，崩落的矿石不能自流到矿房底部

时采取分段出矿，当矿体倾角较大（ $>45^{\circ}$ ）时采取底部集中出矿；对于个别厚度较小的矿体，可采用浅孔留矿法或全面法开采。

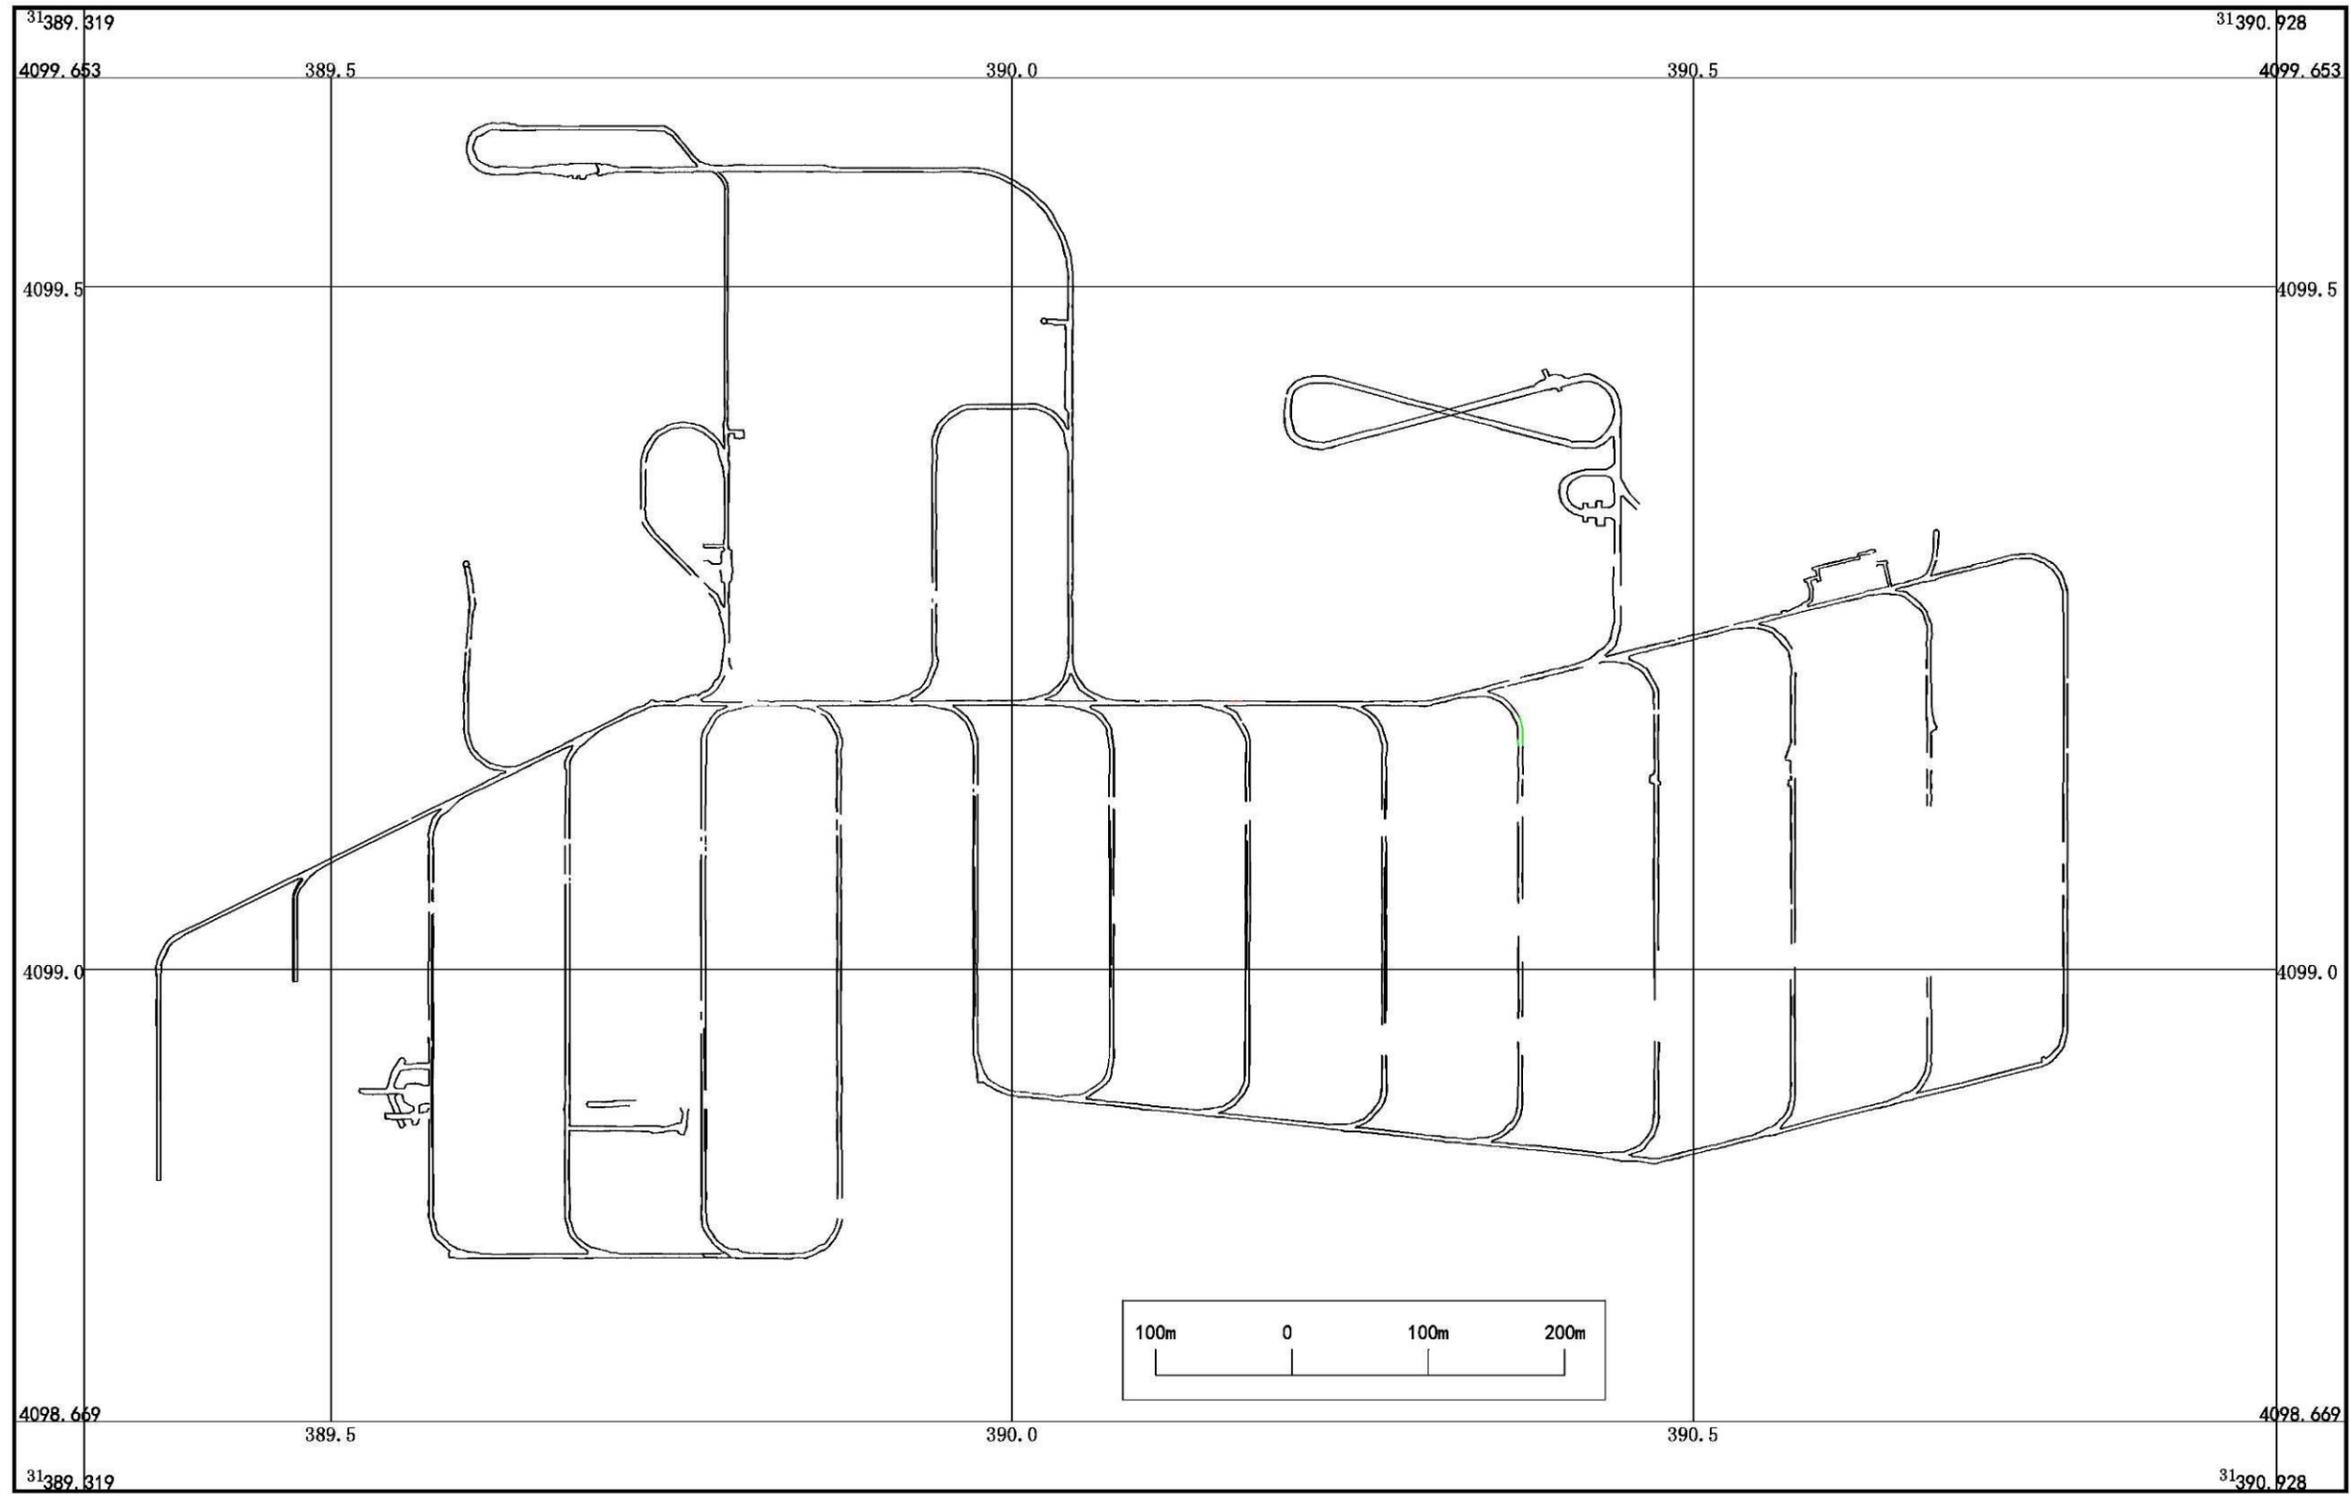
图 1-9 3960m 开拓系统平面展示图

拟采用开拓运输方案，即斜井（14° 胶带）+竖井（副井）+辅助斜坡道开拓方案，对所有可采矿体拟分两期开采，前期开采最低标高为 3900m 水平，3900m 以下矿体作为后期开采。3900m 以上的矿量达 $5751 \times 10^4 \text{t}$ ，占总区总储量的 81%。

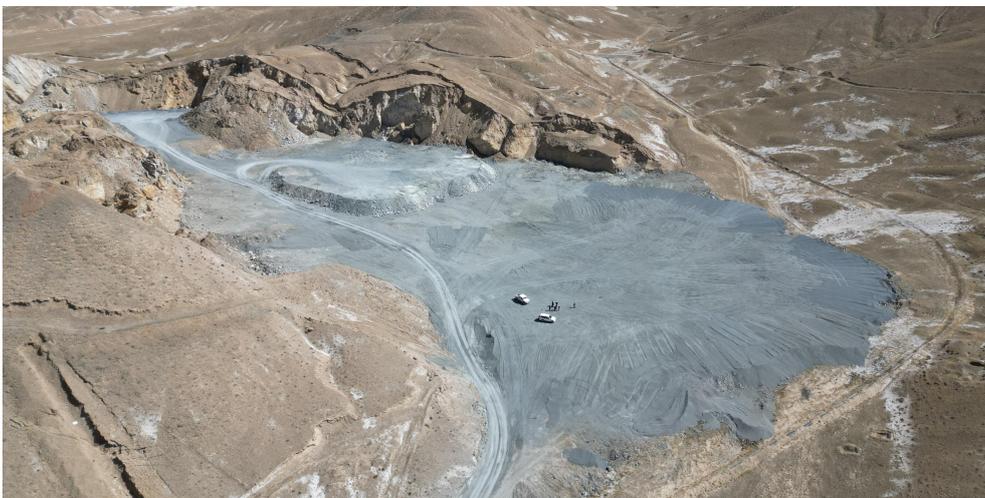
照片1-8 采空塌陷区及填埋的矿渣

截止2022年底，共采出矿石约2270.30×10⁴t，由于矿山基建及采矿活动，共压占土地面积为76.6hm²，同时在地表上已形成一处采空塌陷区，长约430m，宽约150m，深约25-40m，面积约4.98hm²。并对该采空塌陷区进行了矿渣填埋（见照片1-8）。

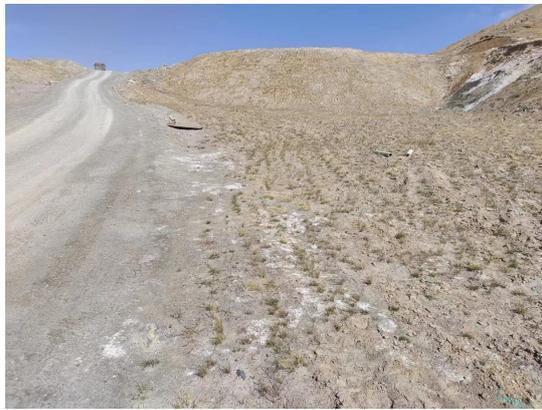
<p>照片 1—9 已恢复的植被</p>	<p>照片 1—10 植被及滴灌设施</p>

矿山从基建结束正式投产运行，采用边生产边治理的方式，对废石堆场、生活区进行清运、覆土、撒播草籽恢复植被；用网围栏圈围，并设置警示牌；对塌陷区拉运废石进行填埋，治理资金达 930 万左右。

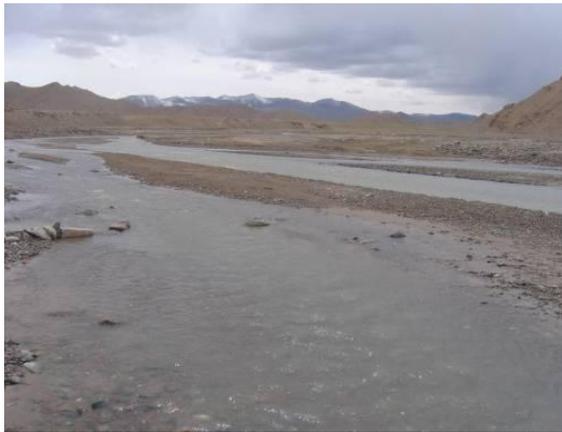
照片 2-1 巴音郭勒河

肯德可克铁矿矿区内除巴音郭勒河为一常年性地表水流外，其余多为间歇性水流，巴音郭勒河距矿区约 5km ，发源于祁漫塔格山北麓的海拔 5300m 以上的喀雅克登塔格，自西向东经肯德可克矿区附近向北东流去，最终消失在野马泉山前平原的松散岩层中，流长约 30 余 km ，流域面积约 1105.8km^2 （照片2-1）。根据原青海省地质局第一水文地质队在1977年至1981年对肯德可克矿区的勘查资料，巴音郭勒河在肯德可克沟口以西约 13km 处因构造、岩性影响，全部渗入地下，至肯德可克沟口西约 8km 处又出露于地表，至肯德可克沟口东约 10km 处即全部消失。在1978年至1980年，该水文地质队对巴音郭勒河流量进行测量，测得巴音郭勒河年均径流量 $1.324\text{m}^3/\text{s}$ ，年最大径流量为 $3.45\text{m}^3/\text{s}$ ，最小径流量为 $0.93\text{m}^3/\text{s}$ 。根据青海省环境地质勘察局2006年1月所做《矿区供水水源地评估报

告》，巴音郭勒河日均径流量为 $11.44 \times 10^4 \text{m}^3/\text{d}$ 。

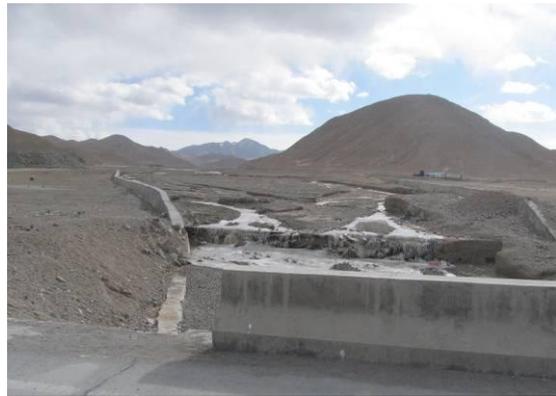
照片 2-2 肯德可克沟

肯德可克沟从矿区西侧自南向北流经，为常年性流水沟，该沟起源于矿区南部的喀雅克登塔格山北侧，由南向北横穿肯德可克矿区与巴音郭勒河相连，全长 15km，流域面积 45km^2 。暖季（6~9 月）南部中高山区的冰雪消融水汇集成地表径流，顺沟向北流动，至矿区南部约 3km 处即变潜流，原青海省地质局第一水文地质队于 1979~1981 年的 6~9 月，断续测得最大流量为 $0.097 \text{m}^3/\text{s}$ ，最小流量 $0.0006 \text{m}^3/\text{s}$ 。

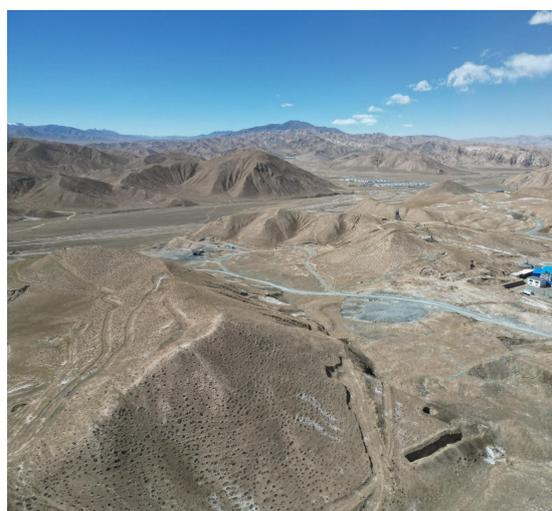
照片 2-4 高海拔丘陵区

分布于矿区中南部，起伏高度一般 50~100m，地形整体呈北西-南东向展布，山体多缓波状起伏，山顶多呈浑圆的鼓包状，水流作用较弱，地表中下部一般被松散岩层覆盖，中上部基岩裸露，4200m 以上岩体寒冻风化作用强烈，岩石风化裂隙发育。

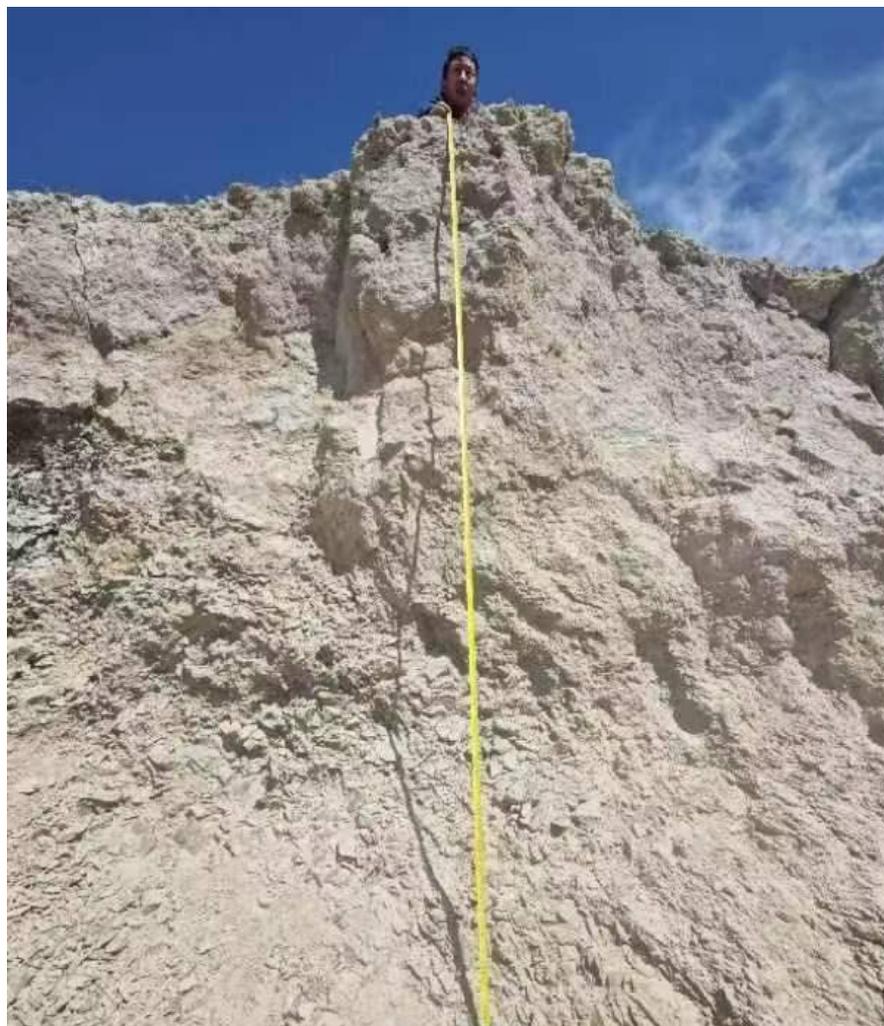
图 2-1 土壤结构剖面

干冻土多年分布区，地表有 0.5m 黑色地衣及荒漠化薄结皮，生物积累弱，土色浅淡，有机质含量低，土体薄而多砾，粗质，表面砂砾化，淋溶作用不发育，有盐化特征，下部为含砾黄土，平均厚度约为 3.5m。

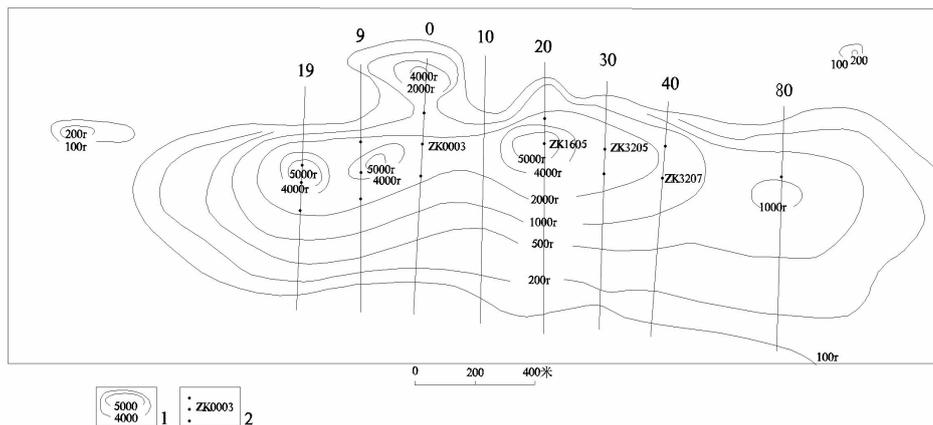
图 2-2 肯德可克矿区磁异常分布图

肯德可克矿区由 1:5000 磁法测量结果，圈出南北二个异常带，南异常带分布与肯德可克向斜基本一致，平面形态呈狭长哑铃带状，长短轴比约 5:1，异常长约 3000m，宽约 100~600m，由 500 γ 等值线圈定范围，长 2200m，宽 300~500m，垂直梯度为 100 γ/m ，水平梯度 50 γ/m ， $\Delta Z_{max}=8000 \gamma$ ，具强度高、水平及垂直梯度大的特点，表明异常磁性体埋藏浅、顶板起伏呈驼峰状的特点。

北异常带，异常平面形态呈椭圆状，长轴北西西向，与 F_1 断裂吻合，范围较小， $\Delta Z_{max}=2000-5000 \gamma$ ，异常平剖面图反映，异常峰形态尖锐、埋藏浅，东北西均被负异常环绕，南面因与南异常带相互干扰而呈正值。经工程验证，南、北异常均由矿体引起，由此矿带亦分为南北二个矿带。矿区磁异常分布图见 2-2。

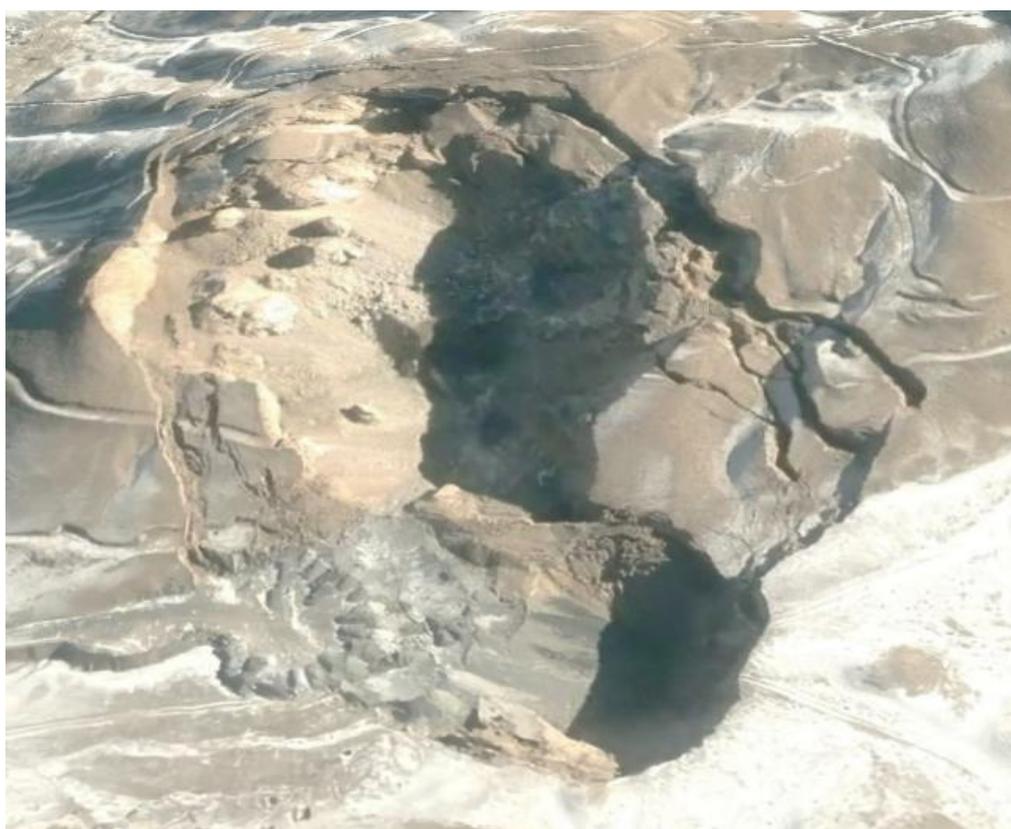
图 3-1 采空塌陷坑初期卫片

据本次现场调查，在矿区中部废石堆场南侧约 120 处的山脊上，于 2012 年 7 月沿控矿构造破碎带已出现一个面积约 5000m^2 ，近圆状的拉裂带，后期随着矿山的继续开采而形成塌陷坑，至调查之时塌陷坑变为长约 135m，宽 150m，面积约 2.03hm^2 ，深度约 25-40m，其塌陷坑壁多呈直立陡坎状，坑壁后缘岩体错断、下滑现象明显，岩体杂乱，规模为小型，目前已采用网围栏进行圈围，并划定危险区域。现状条件下危害对象主要为井下采矿工程及采矿人员，危害程度中等，危险性中等（图 3-1，照片 3-1）。

通过地下采空区及目前形成的塌陷坑垂直对比分析认为：目前 4020m 高程以上至 4080m 水平以采空，主采区为矿区中东部，正式规模性开采于 2011 年 6 月，至 2012 年 7 月开始在采空区顶面即出现拉裂带，至 2023 年 9 月调查时拉裂带向四周扩展变为一个面积约 2.03hm²的不规则近圆状的塌陷坑，故大体推算由拉裂中心向外塌陷的一个速率为 15.2m/a。

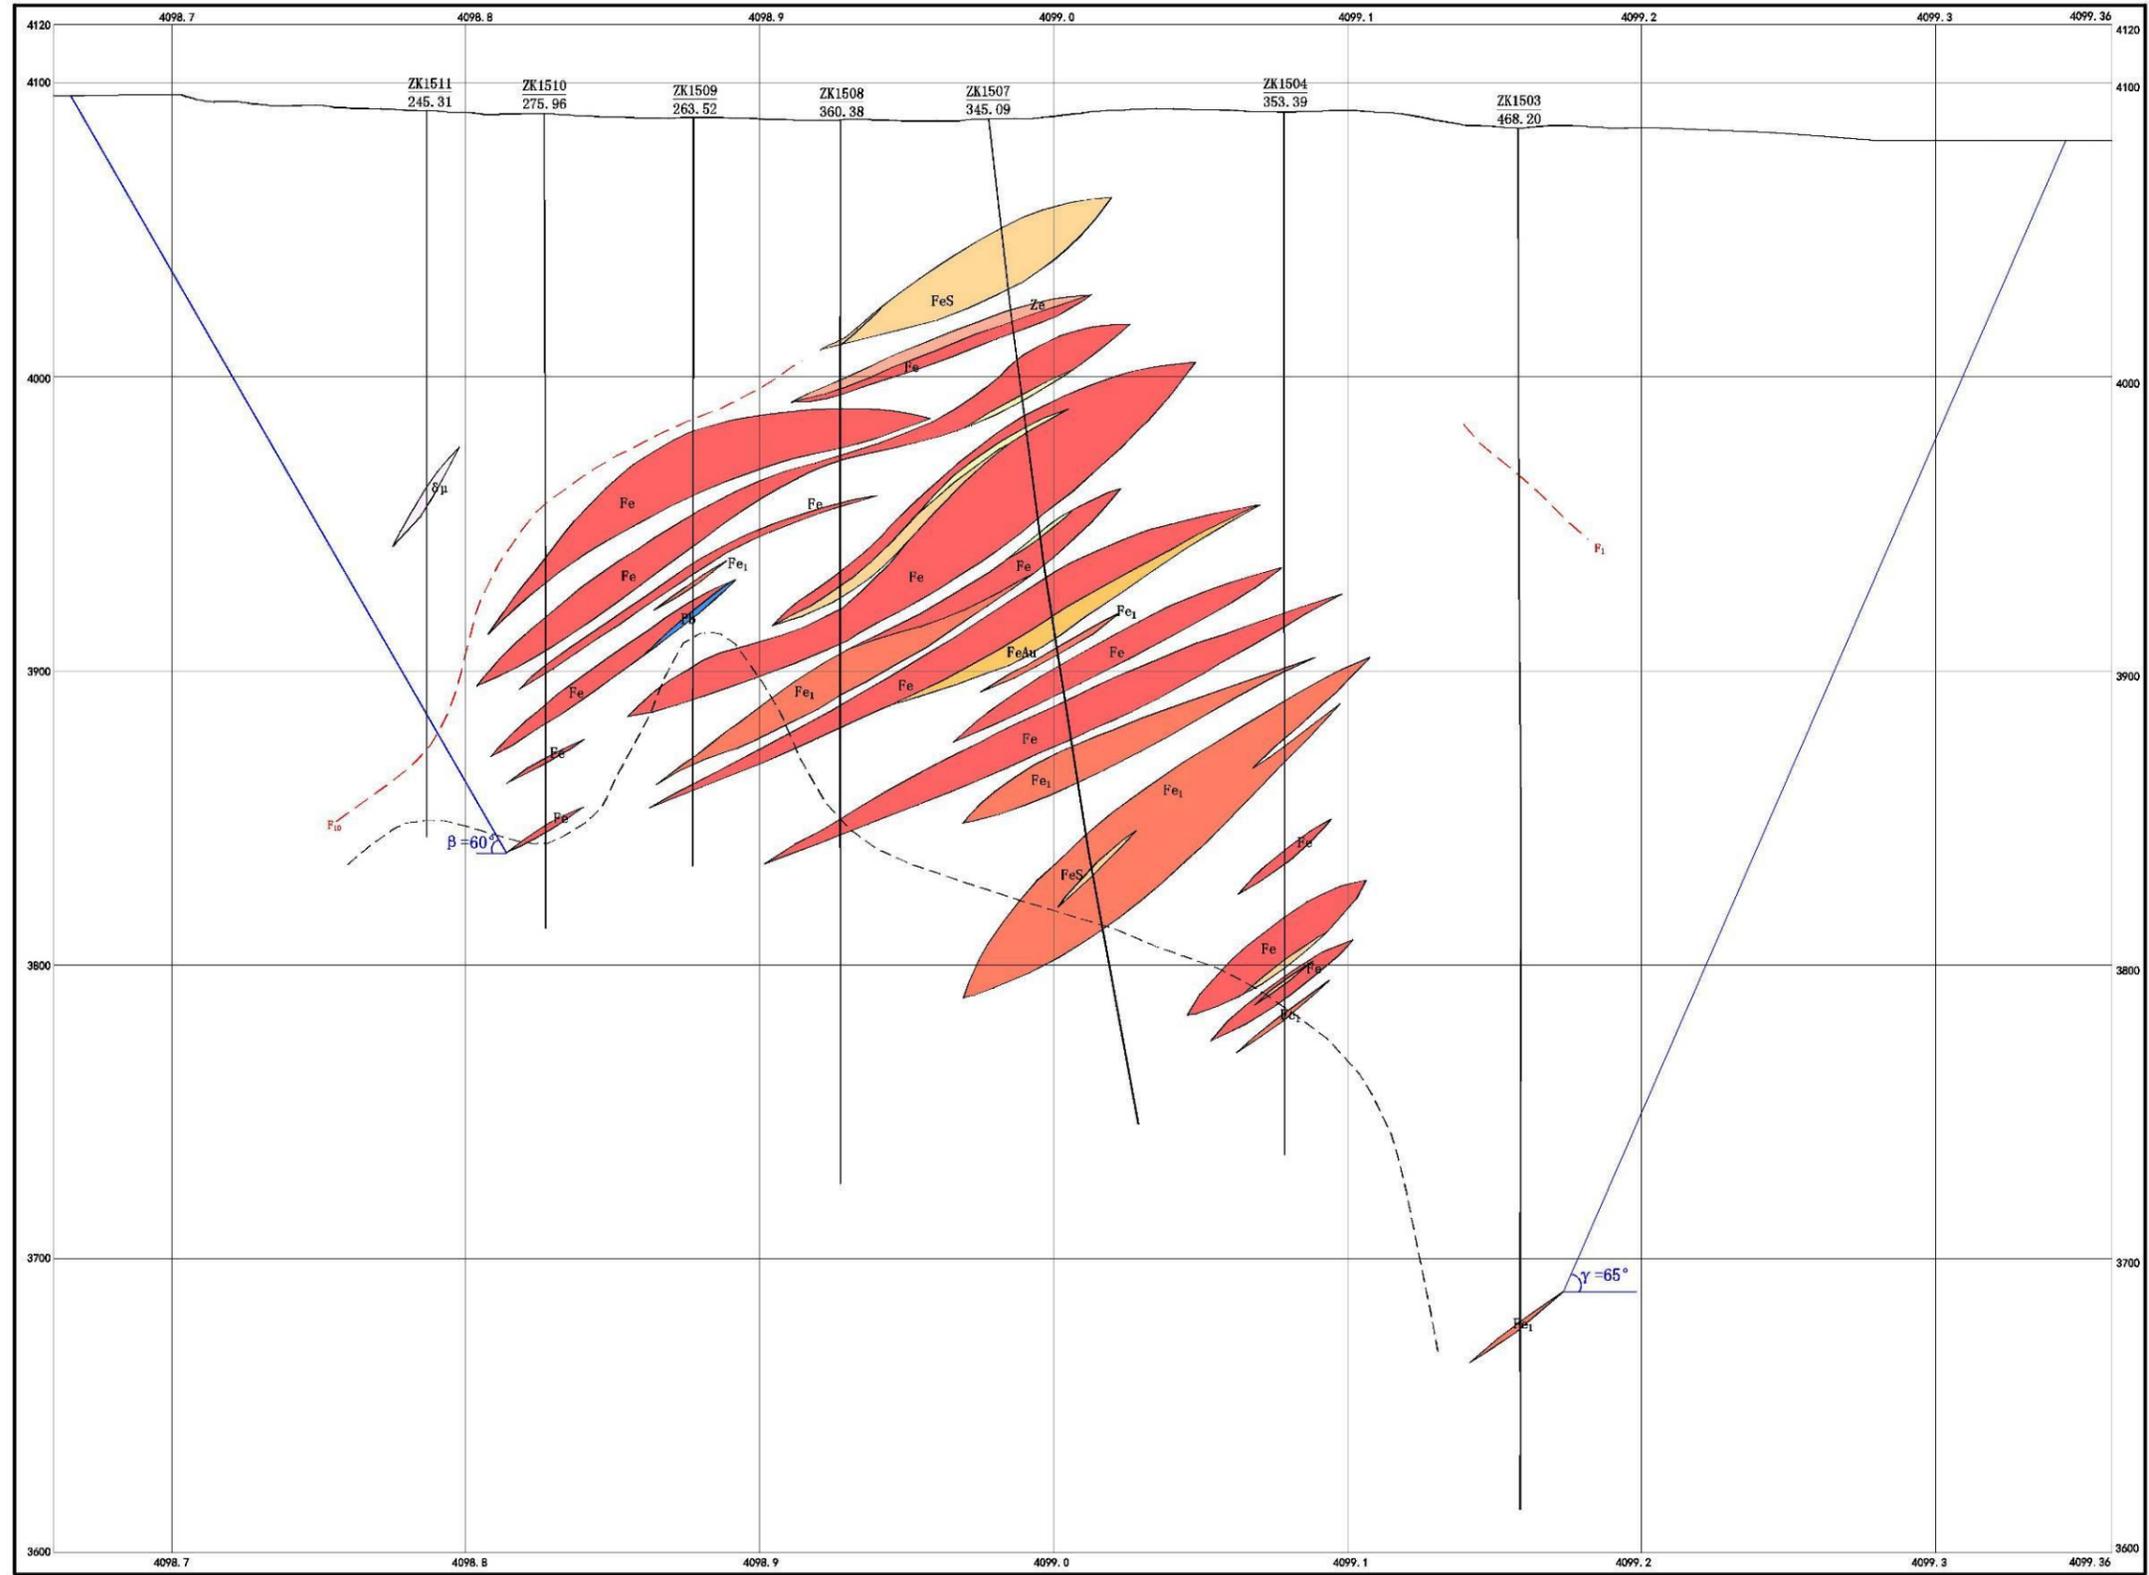
图 3-2 15 勘探线塌陷边界预测剖面示意图

根据计算及参考《地灾报告》、《恢复治理方案》，矿区采深采厚比最大值为 14.5，最小值 2.36，平均值 5.22， $H/M \leq 30$ ，加之矿体发育于韧性剪切带地质构造区，断层与裂隙发育，故采空区地面塌陷均会出现大的裂缝和塌陷坑，移动盆地地面破坏形式为非连续状态。

4) 综上所述，矿山开采将导致覆岩冒落带及导水裂隙带均贯通直达地表，形成大面积的采空塌陷区，地面塌陷下沉区域内无民房和其他重要建构筑物，地面以上仅会造成矿区局部地表植被及地貌塌陷损毁，地表暴雨洪水可通过塌陷通道涌入，造成采空区充水，潜在威胁对象为井下采矿安全，对井下采矿的危害性大，预测评估危险性大。
