格尔木肯德可克铁矿

矿山地质环境保护与土地复垦方案（修编）

二〇二三年十月

编制单位：青海工程勘察院有限公司

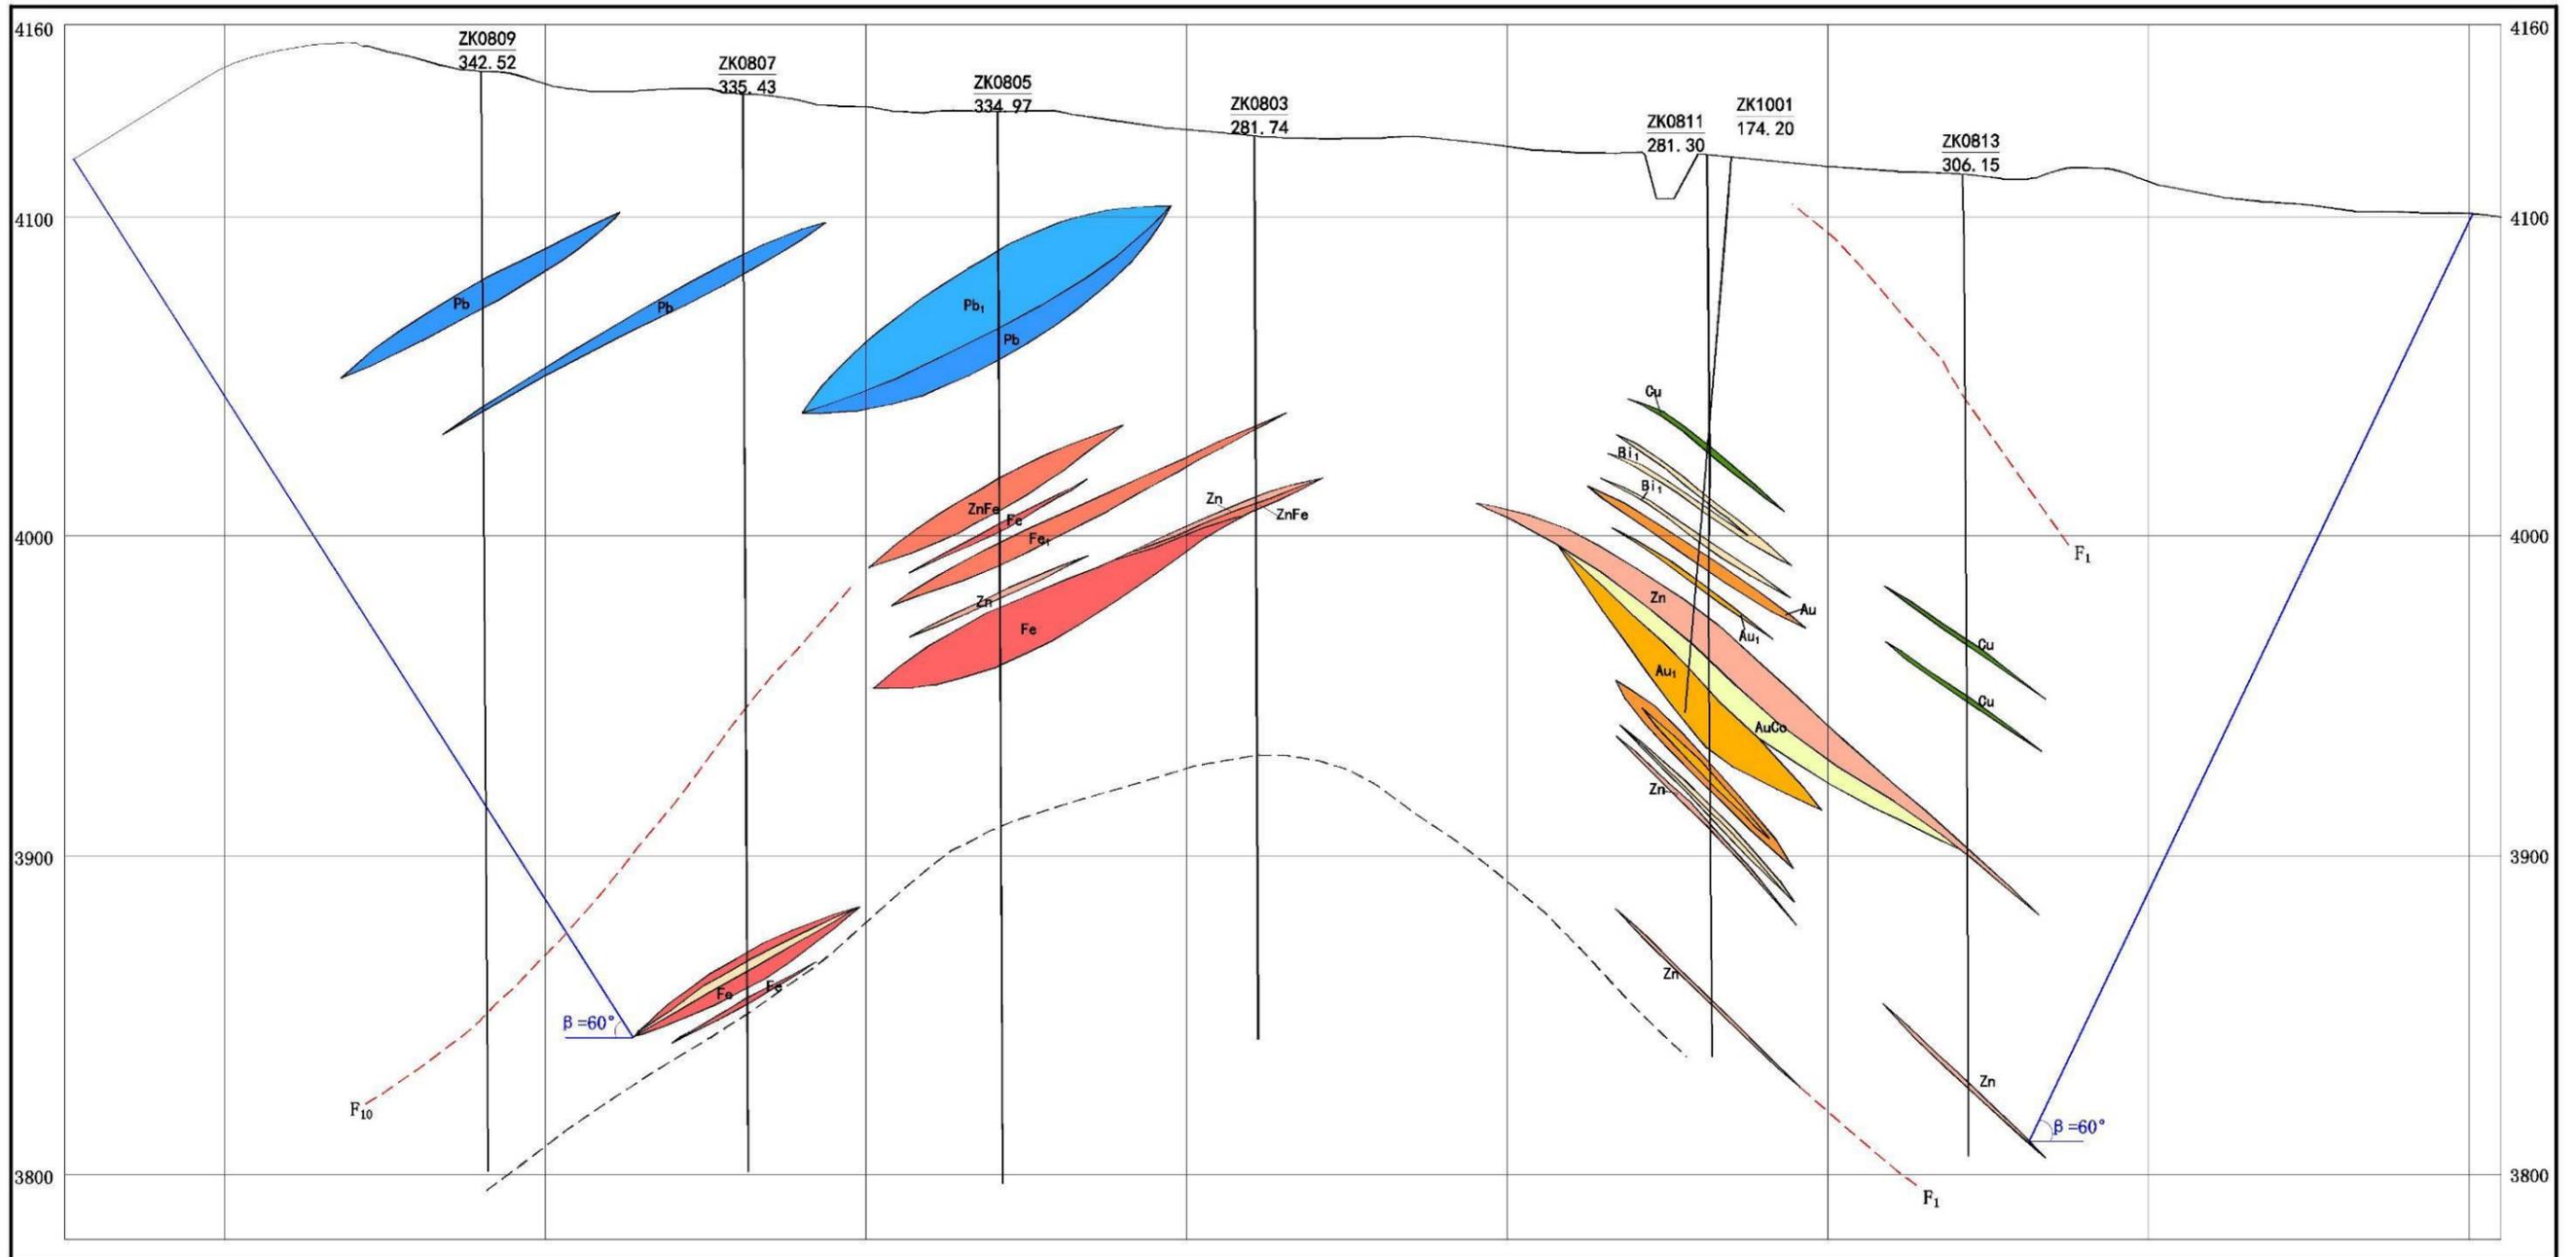
图 3-3 8 勘探线塌陷边界预测剖面示意图

根据计算及参考《地灾报告》、《恢复治理方案》，矿区采深采厚比最大值为 14.5，最小值 2.36，平均值 5.22， $H/M \leq 30$ ，加之矿体发育于韧性剪切带地质构造区，断层与裂隙发育，故采空区地面塌陷均会出现大的裂缝和塌陷坑，移动盆地地面破坏形式为非连续状态。

4) 综上所述，矿山开采将导致覆岩冒落带及导水裂隙带均贯通直达地表，形成大面积的采空塌陷区，地面塌陷下沉区域内无民房和其他重要建构筑物，地面以上仅会造成矿区局部地表植被及地貌塌陷损毁，地表暴雨洪水可通过塌陷通道涌入，造成采空区充水，潜在威胁对象为井下采矿安全，对井下采矿的危害性大，预测评估危险性大。

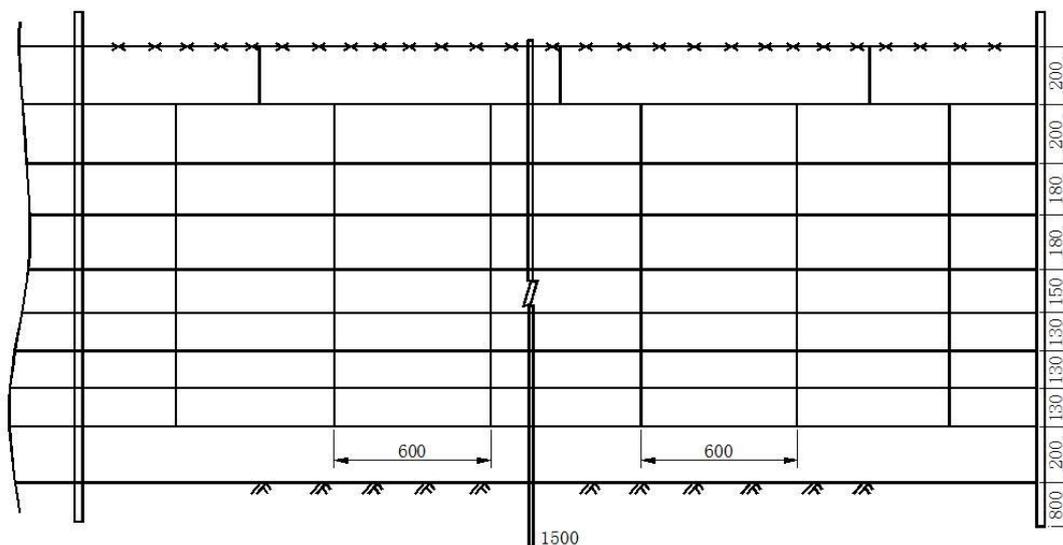
图 5-1 网围栏结构图

沿表土堆存养护区外围安装一道临时防护网围栏，以防止牧场的牛羊进入区内。网围栏所用网片、环扣质量必须达到《环扣式镀锌钢丝网围栏》青 Q/JB76—88 标准，围栏选用镀锌钢材质网片，网片规格为 91L—8/110/60，即网片纬线根数为 8 根，经线间距 600mm，网宽 110 mm，自上而下相邻纬线间距 200 mm、180 mm、180 mm、150 mm、130 mm、130 mm 和 130 mm；编制网纬线、经线、环扣线（缠绕方式），刺丝线的钢号分别为 45、45、20；围栏的大立柱（大立柱 14×14cm，中立柱 12×12 cm，小立柱 10×10cm）；刺丝高度 1.35m，立柱间距 15m，集中连片区域按照区块设置围栏门，合计长 800m。

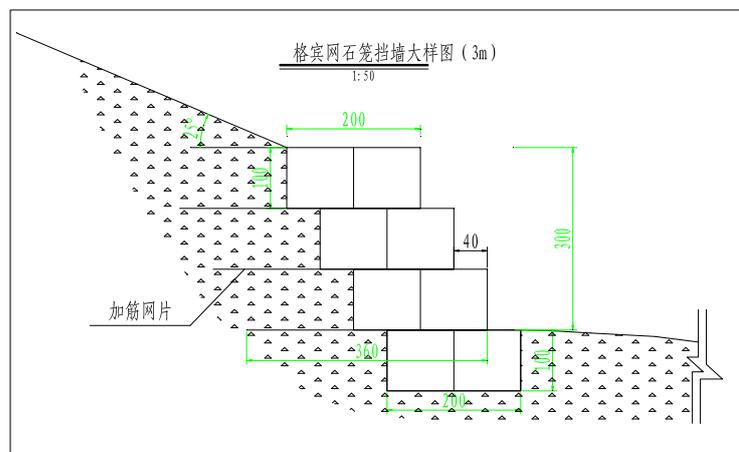
图 5-2 格宾石笼挡墙结构图

由于副井、西风井工业是采用半挖后利用井巷建设时产生的废弃碴堆填而成，其弃碴随坡堆放坡度多在 30-35° 之前，坡体处于较松散、欠固结、局部处于不稳定状态，但后期为了达到长期稳定的堆放及有利于覆土恢复生态植被的原则，故需对坡脚设置格

宾石笼护脚墙并进行坡体的梯级放台处理，设计护脚墙高 3m，宽 2m，基础埋深 0.8m，格宾石笼挡土墙按 1m 高的台阶 3 层内错 40cm 搭接(图 5-2)。
