青海昆源矿业有限公司高泉昆源煤矿（年产 90 万吨）矿山
地质环境保护与土地复垦方案(修编)

青海昆源矿业有限公司高泉昆源煤矿（年产 90 万吨）矿山地质环
境保护与土地复垦方案（修编）

编制单位：青海九零六工程勘察设计院有限责任公司

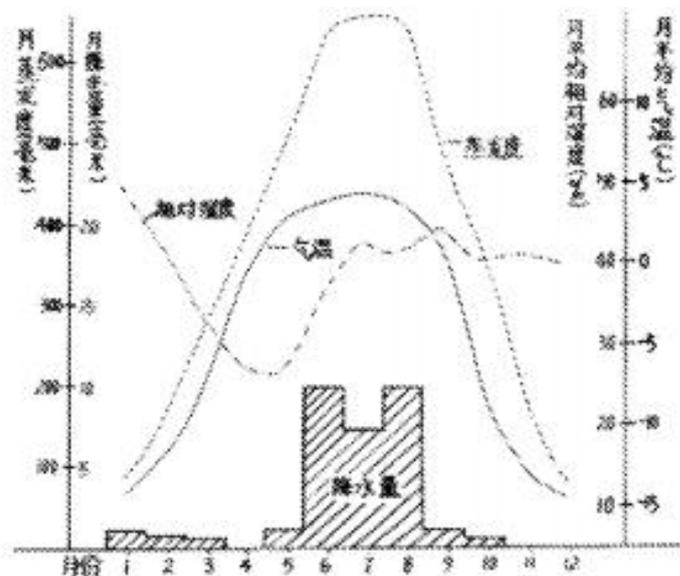
图 2-1 马海气象站主要气象要素综合曲线图（1970—2018 年）

矿区位于青藏高原北部，柴达木盆地西域，远离海洋，气候寒冷干燥，少雨多风，昼夜温差大，四季不分明，属典型的内陆荒漠干旱气候。据马海气象站 1970—2018 年观测资料，多年平均降水量 26.1mm；多年平均气温 2.1℃，一月份最低为-30℃，七、八月份最高达 33.1℃(图 2-1)；多年平均蒸发度 3040mm，每年无霜期自五月底至九月初；冬、春季风沙较大，盛行西北风，风速 3—4m/s。另外，从区域上看，山区与盆地高差较大，气候垂直分异十分明显，随着地势的升高，气候变向湿冷，平均海拔每升高 100m，年降水量增加 13.5mm，气温约下降 0.25℃。此外，蒸发度则随地势增高而呈递减趋势。据冷湖气象站资料，冷湖镇修订后的标准冻结深度 189cm，最大冻土深度 227cm。大柴旦地区季节性标准冻深 1.25m，最大冻土深度 1.63m。

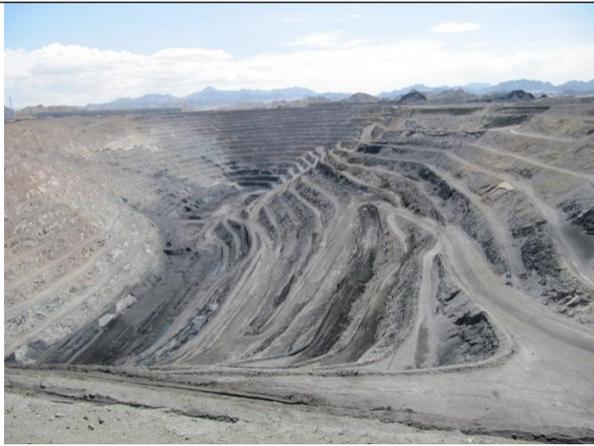
照片1 Q₁不稳定斜坡全貌

该不稳定斜坡是露天采坑东北帮坡，为人工挖掘形成的复合型斜坡，顶部由松散碎石构成，高 3.5—6.5m，坡面中、下部由细砂岩、泥岩构成，产状 200—240° ∠20—45°，不稳定斜坡高 180—196m，坡宽 2055m，总体坡向 238°，平均坡度 33°，为顺向坡，坡面呈阶梯状，阶梯高度为 10m，台阶坡面角 70°，台面宽 12m。采矿过程中，受爆破振动，采掘等因素影响下，坡面可见 3 组裂隙，产状分别为 310° ∠55°；15° ∠63°；145° ∠45°，在这 3 组裂隙切割下，坡面表层岩体破碎，松动危岩、危石发育，平台坡脚堆积有碎块石，该斜坡时常有规格 10×30cm 左右块石坠落，现状稳定性差，威胁现场工作人员及采运设备。（照片 1、2、图 3-1）。

生产期间,对 Q₁、Q₂、Q₃、Q₄ 不稳定斜坡表面的危岩、危石进行巡视监测,当巡视发现危及矿山人员及设备的浮石、危石、危岩时及时清除,同时按“边生产边治理”原则,对剥离形成的采坑帮坡台阶进行修整,坡面修整及危石清理宜采用风镐人工实施,施工时专人警戒,并在坡脚设落石临时拦挡网,清下碎石及时运往排土场。

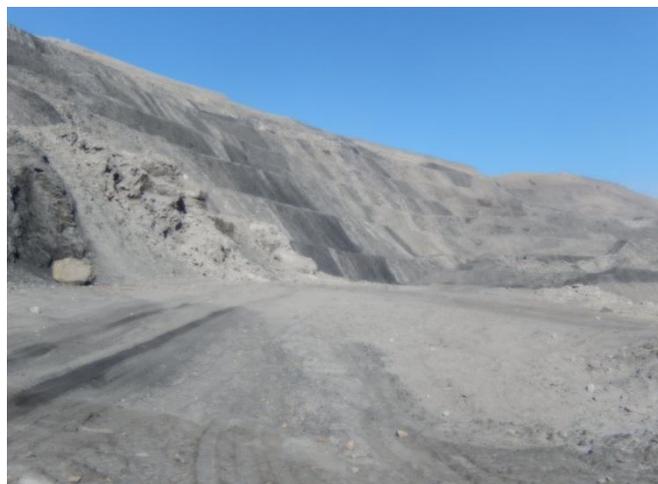
照片 3 Q_3 不稳定斜坡照片

该不稳定斜坡是露天采坑西南帮坡，该斜坡顶部由松散碎石构成，厚 4.5—10.0m，坡面中、下部由细砂岩、泥岩构成，产状： $200-240^{\circ} \angle 20-45^{\circ}$ 。为反向坡，坡型为阶梯状，每梯高度为 10m，台阶坡面角 70° ，台面宽 12m。受断层搓揉及爆破振动，坡面岩体支离破碎，坡面发育大量松动危岩、危石，工作台面有粒径 30cm 左右块石坠落，局部台坎顶见粒径 150cm 浮石，并在局部有地下水渗出，流量 0.01L/s，台阶坡面发生崩落可能性大，甚至局部有可能发生滑塌，稳定性差，威胁运输车辆及现场工作人员（照片 3，图 3-2）。

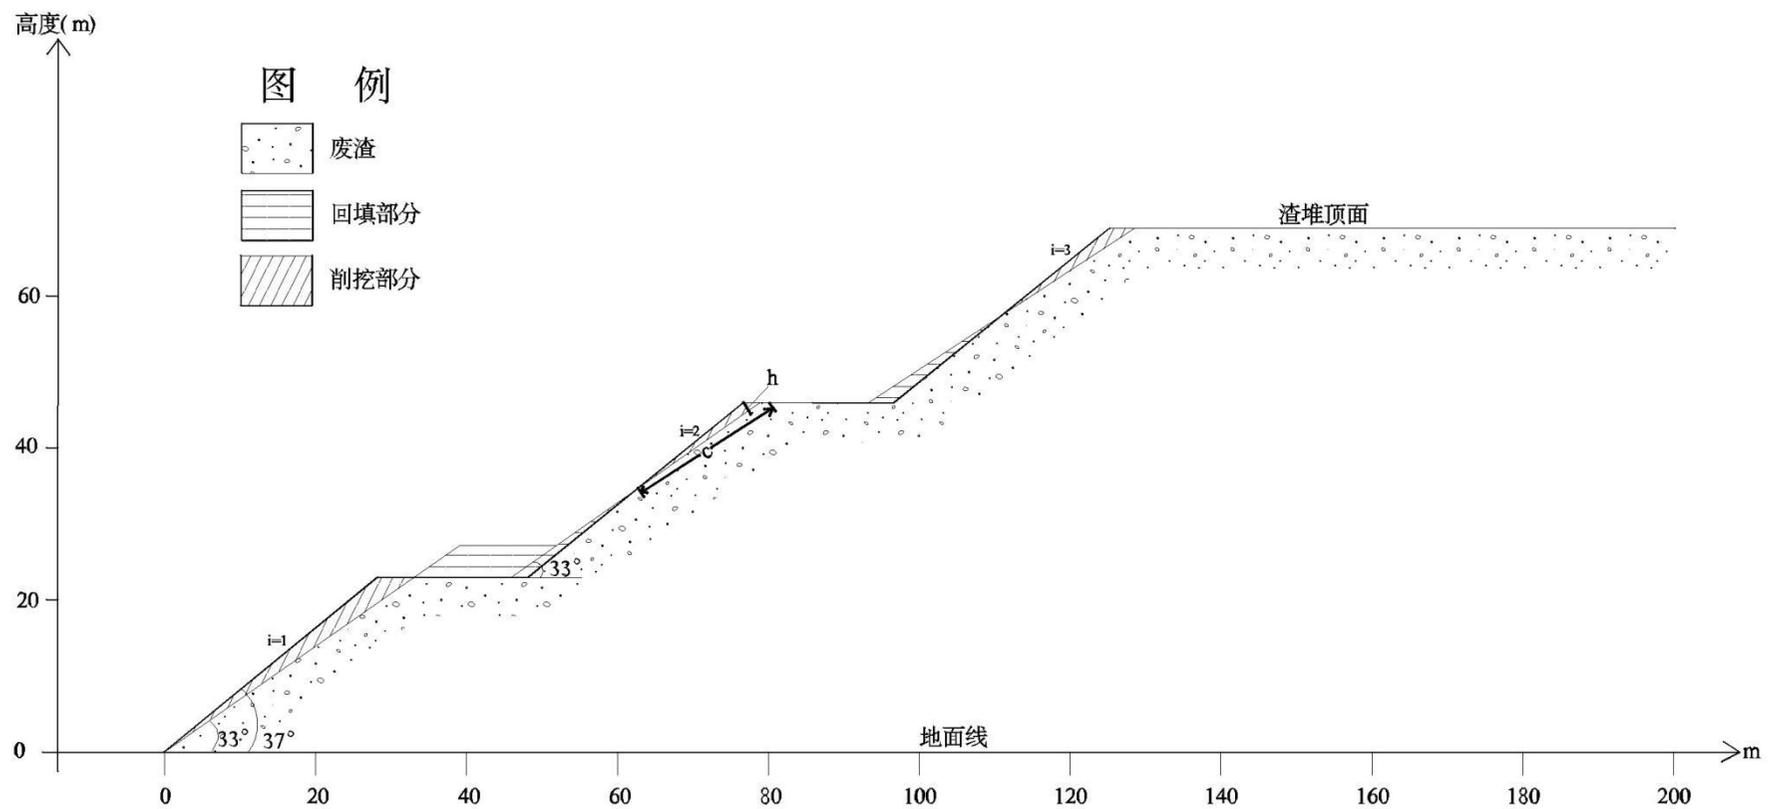
图 5-1 西南排土场渣堆边坡修整示意图

按《改扩建项目开发利用方案》，将渣堆修整为 5 级阶梯坡，各台阶面宽 20m，台阶高 20m，坡度 33°。该坡度达到了《矿山生态环境保护与恢复治理方案编制规范》（HJ652—2013）中渣堆边坡不大于 35° 的要求。故对南排土场渣堆边坡不再设计平整工程。但对渣堆顶部台面需进行平整，平整厚度按 0.2m 计，用推土机推平即可。平整后台面平展，坡度不大于 3°，坡面与渣堆顶面之间圆滑过渡，不留棱角。

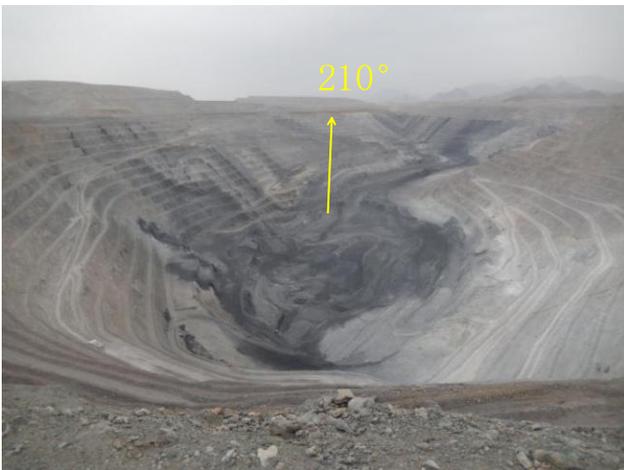
照片 3 现状采坑全景

矿区地理位置偏远，不在自然保护区，从省道 S210 到矿区的直线距离 10.5km，因此矿区无自然保护区、无地质遗迹、无人文景观，也不在重要交通干线可视范围，对景观的破坏主要表现为地貌形态破坏。矿山采矿在原平原区形成走向长 1979m，宽 72m，深 180m—196m 的采坑，采坑周围堆起高 20—70m，面积 129.34hm²、114.7hm²、130.9hm² 的渣堆，对原始平原地形破坏严重。

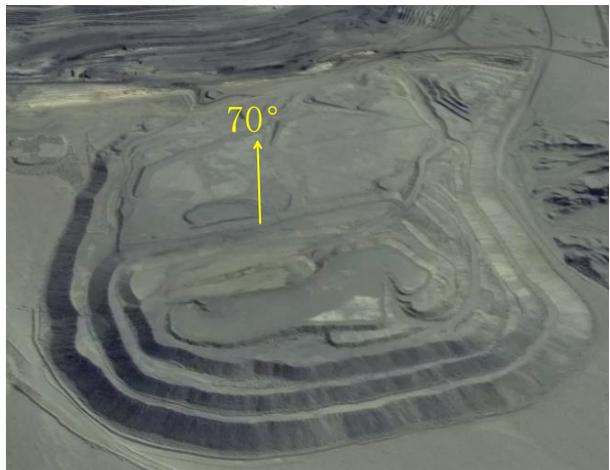
照片 4 西南渣堆现状卫星影像 (23)

系西南排土场渣堆边坡，由采矿剥离碎块石堆积而成，坡面土呈散体状，坡面现已修整为阶梯坡，台面宽 20m，台阶高 23.3m，台阶坡面角 37° ，现处于极限稳定状态，在重力作用下，有可能发生小型下错式滑塌，遇强降雨时会发生小规模坡面泥石流，稳定性差。现状无危害对象。

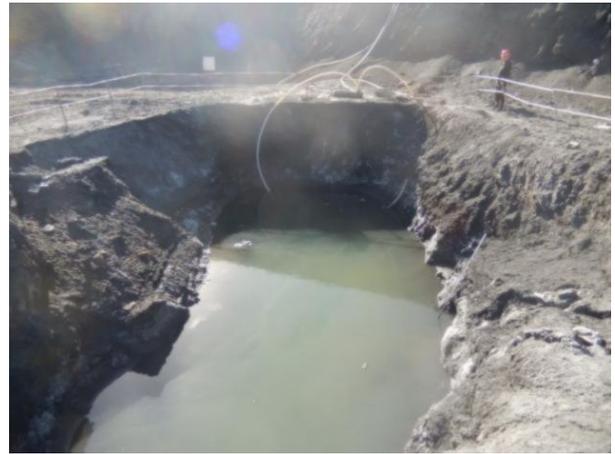
照片 8 采坑集水池

采掘场现状采深 196m，区内碎屑岩类孔隙裂隙水划分有三个含水岩组，水位标高 3126.59m，现场调查采坑年排水量 11581m³/年/a，换算的平均日涌水量 31.73m³/d。虽采矿揭穿了含水层，含水层原始结构遭到破坏，但含水层富水性极弱，矿坑排水量极少，未造成地表水体漏失，未影响矿区及周围生产、生活供水，未造成矿区周围植被枯萎现象。按 (表 3-5) 分析，现状采矿活动对区内含水层破坏影响较严重。

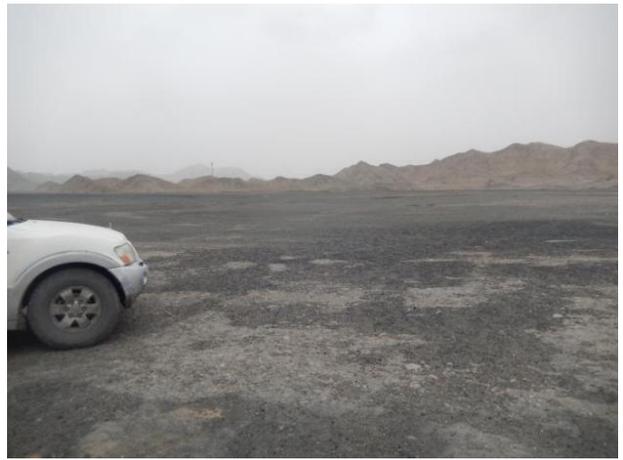
照片 20 3 号储煤场复垦后的场地

矿区现有2处储煤场,其中2#储煤场平面似菱形,最长边长480m,最短边长350m,压损矿山用地17.02hm²,煤堆最大高度6m。按表3-13评估,对土地的损毁程度为中度损毁。3#储煤场长250m,宽225m,压损采矿用地5.63hm²,但现堆煤已清运到2#储煤场,煤渣已清理,场地也已平整,只表面未覆盖砂砾土,按表3-13评估,对土地的损毁程度为轻度损毁(表3-14)。

3、矿区虽为裸土地，但周围及西排土场表面有矮半灌木合头草生长，考虑到该矿山后期井采期限长达 20 年，而国家对矿山生态环境的要求标准越来越高，为此建议在已平整的 3#储煤场试种合头草、驼绒藜，试种时只撒播草籽，不浇水，为后期土地复垦提供试验数据。

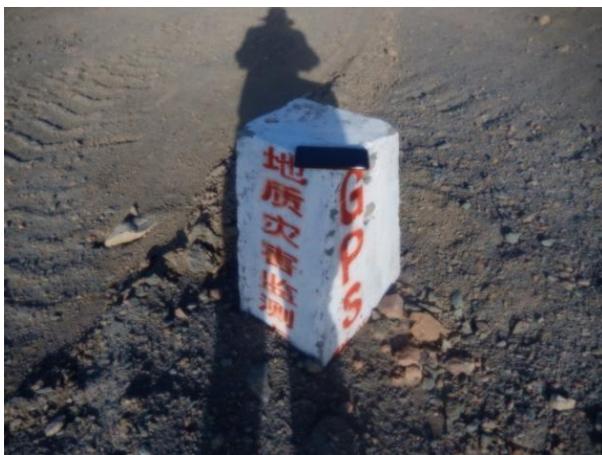
照片 21 采坑边设立的地面变形
监测点

矿山企业在采坑边沿安装了 3 台边坡雷达监测仪、在南、北排土场共安装了 34 部一体化位移监测仪（GNSS），对有可能发生滑塌的不稳定边坡进行全覆盖监测，对地形地貌破坏、土地复垦情况采用无人机航拍监测，对矿坑涌水通过记录拉水车次的方式进行了监测。总体评估，矿山地质环境及土地损毁监测达到方案设计要求。

矿山企业在采坑邦坡已安装了 3 部边坡雷达监测仪,扩产后做好监测记录,当监测发现地面变形迹象时,首先进行避险,再采取相应的治理。矿山企业已在南、北排土场顶部安装了 34 台一体化位移监测仪(GNSS),对 Q₆、Q₇、Q₈ 不稳定斜坡和预测的 Q₂ 不稳定斜坡进行 24 小时监测,同时配合人工巡视监测,当监测发现坡面出现下错裂缝、滑塌迹象时,暂停排土,并即时治理,将失稳问题治理后,再恢复排土。
