白石崖东区铁多金属矿

矿山地质环境保护与土地复垦方案 (修编)

编制时间：2024年9月

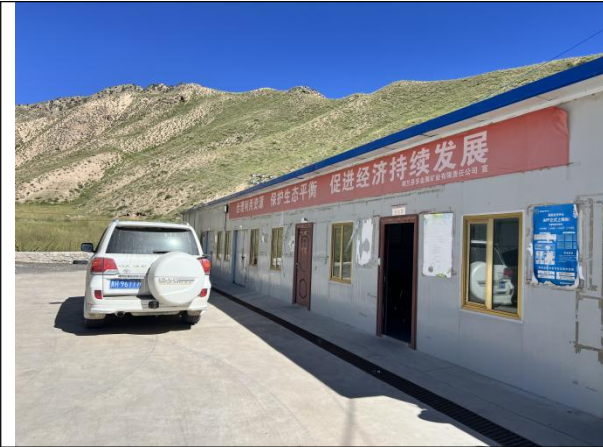
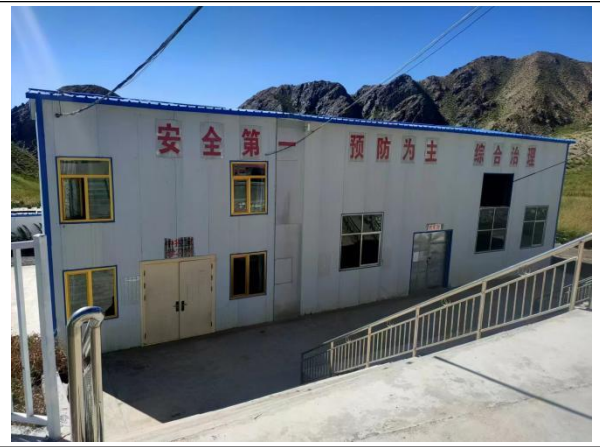
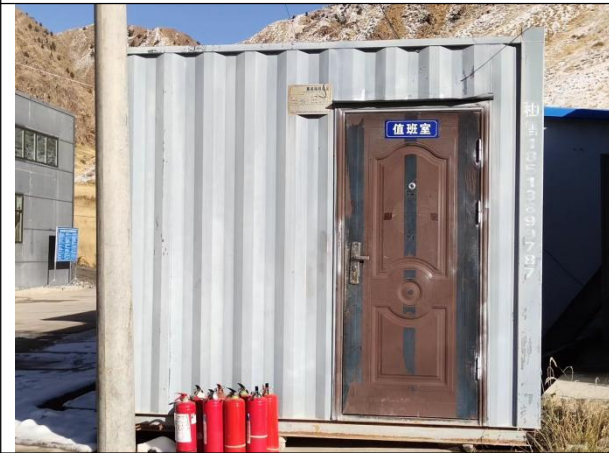
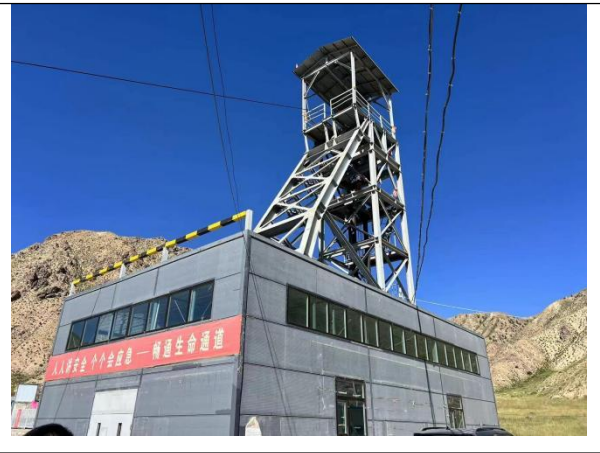
矿山已有SJ8-1#工业场地，SJ8-1为副井，兼安全出口，主要担负人员上下及物料提升，内设梯子间。工业场地主要布置有空压机房、绞车房、配电室、会议室及库房、竖井场地及值班室等。工业场地占地面积为0.3319hm²。

照片1 会议室及库房

照片2 绞车房

照片3 电控值班室

照片4 SJ8-1竖井及值班室

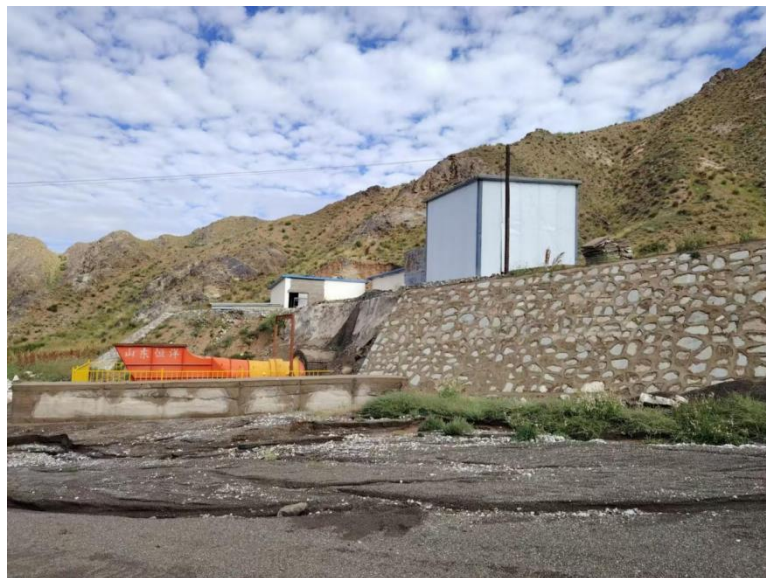
照片5 SJ8-2#风井场地

矿山已有风井工业场地，SJ8-2为回风井，安全出口，内设梯子间，主要布置应急绞车房、扇风机及电控值班室。风井工业场地占地面积为0.4258hm²。

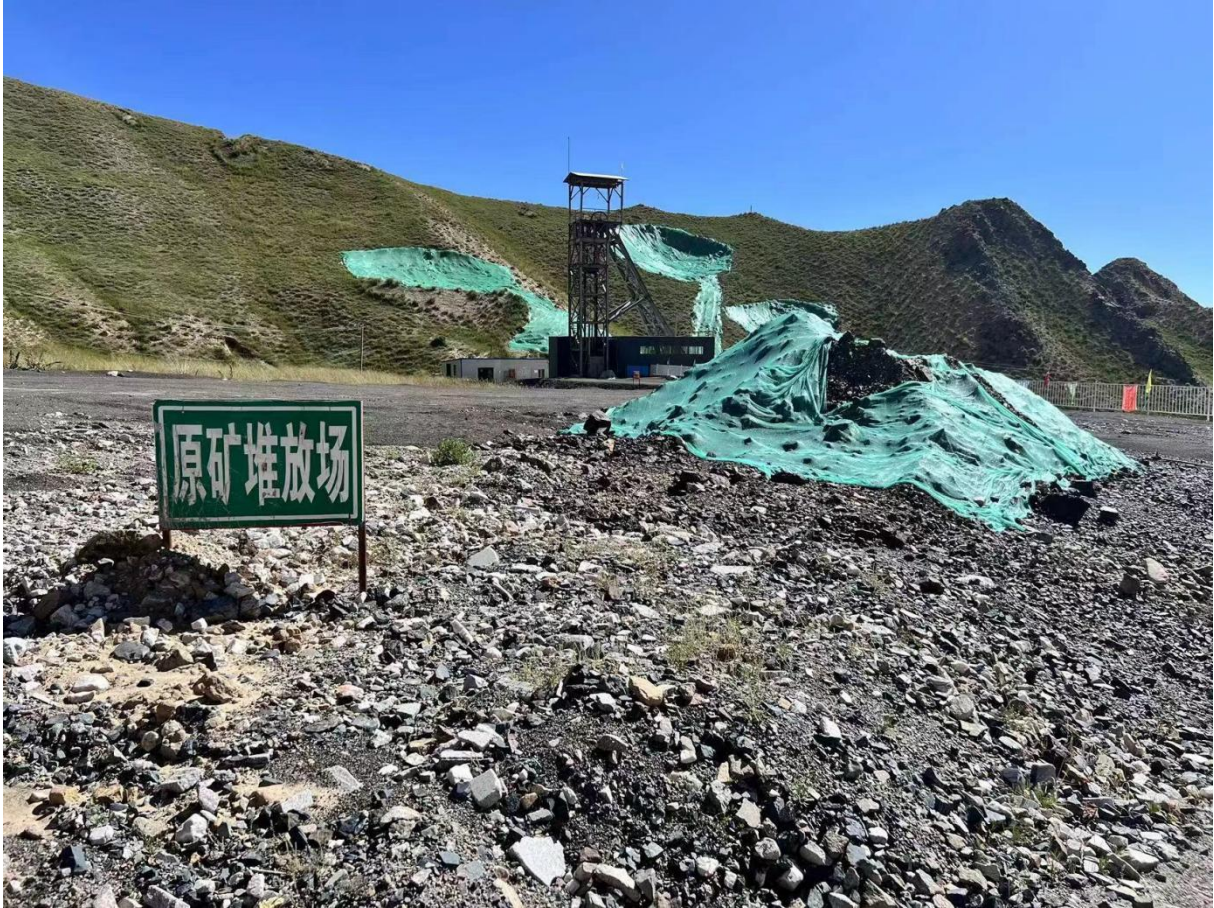
照片10 堆矿场

(5) 东区北段堆矿场：堆矿场位于北段采矿工业场地附近，紧邻矿山道路，（见照片10），压占面积为427m²（0.0427hm²）。

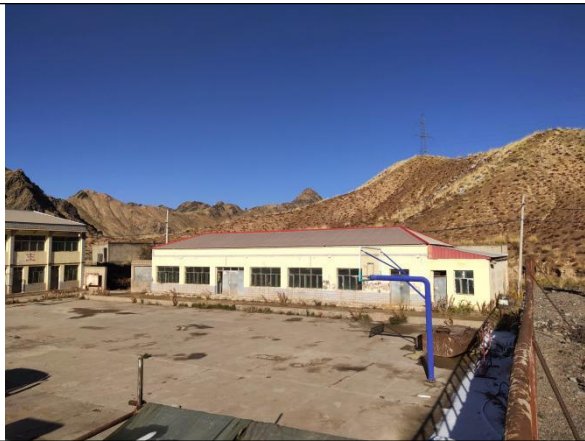
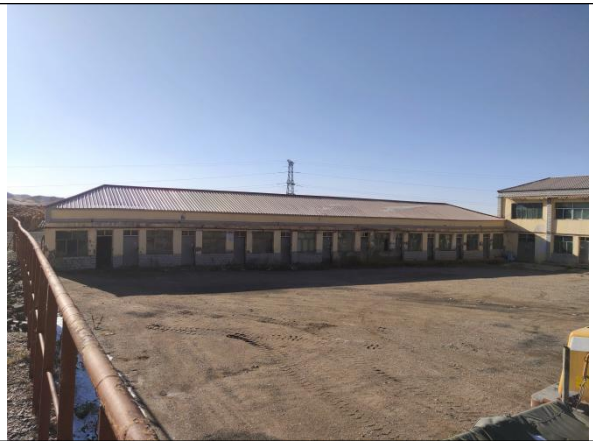
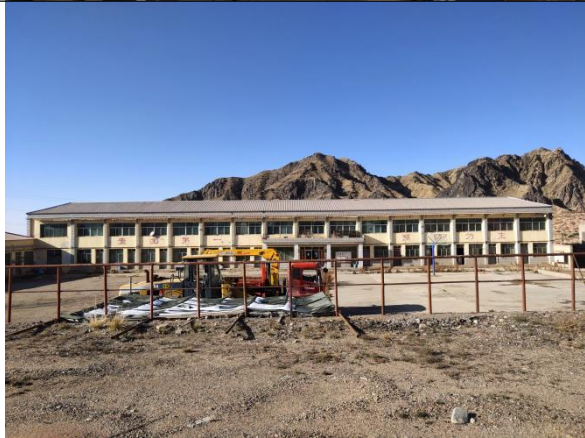
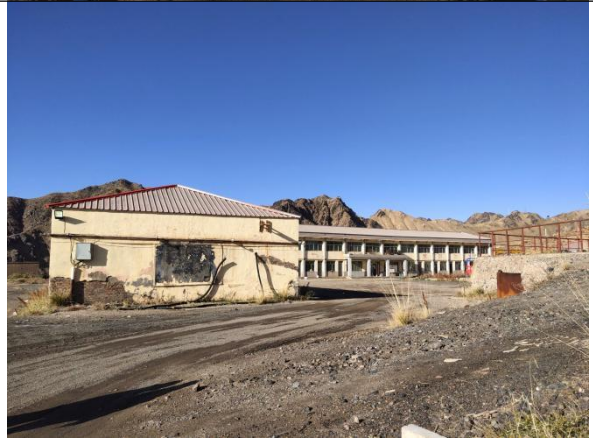
照片19-22 矿山部

(4) 矿山部：位于矿区以西约1km，呈菱形分布，主要布置有行政办公楼、职工宿舍、职工食堂、设备临时堆放区及车库等。占地面积 1.4872hm^2 (照片19-22)。

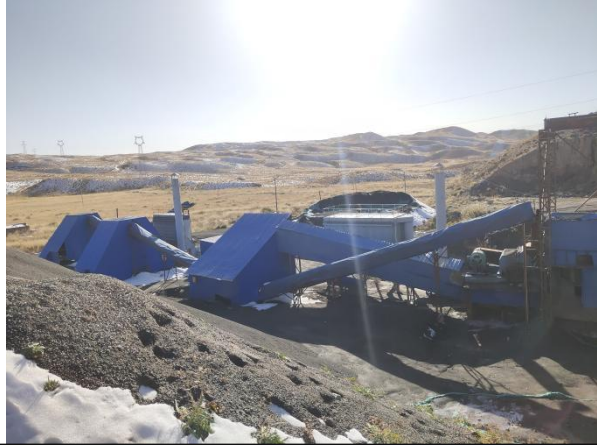
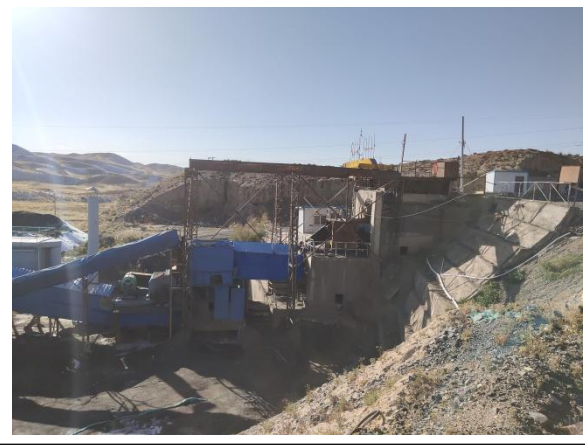
(5) 破碎站：位于矿区以西约1km，占地面积为0.0761hm²，扣除矿山道路重叠部分为0.0603hm²。矿山开采过程中产出废石量约80t/d，年总量约2.4万吨，用于闭坑的充填料就地取用，生产中部分废石（年约0.8万吨）可回填废弃井筒，减小地面环境污染（照片23-24）。

照片23 破碎站

照片24 破碎站

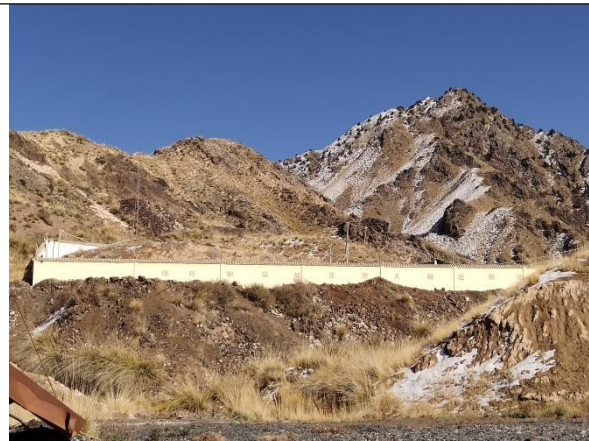
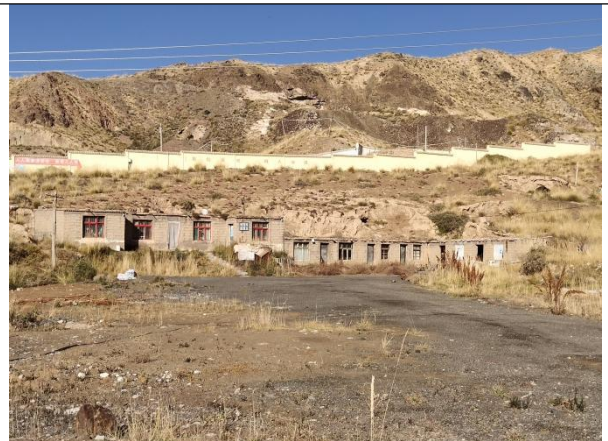
(7) 炸药库：位于矿区中部，长10m，宽5m，占地面积为50m²（0.005hm²），库容6t左右，并经过了当地公安部门检查验收（见照片25-26）。

照片25 炸药库

照片26 炸药库及值班室

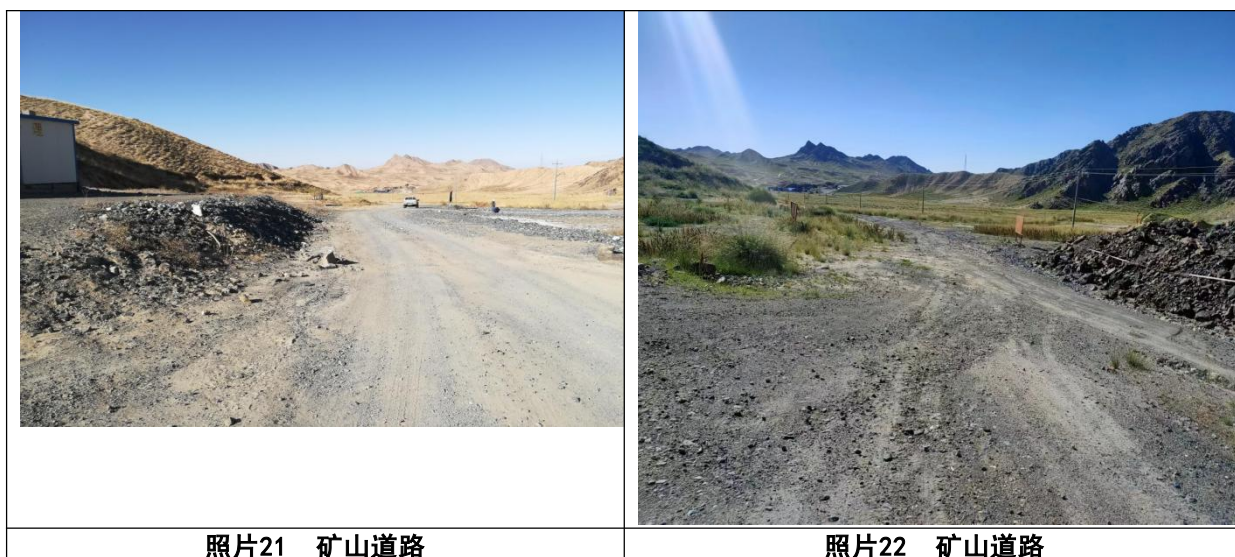
(8) 矿山道路：采用矿山四级道路，路面宽6m，路基宽7m，运输道路最大纵坡10%，压占面积9477m²（0.9477hm²），碎石垫层0.2m（见照片27、照片28）。

照片21 矿山道路

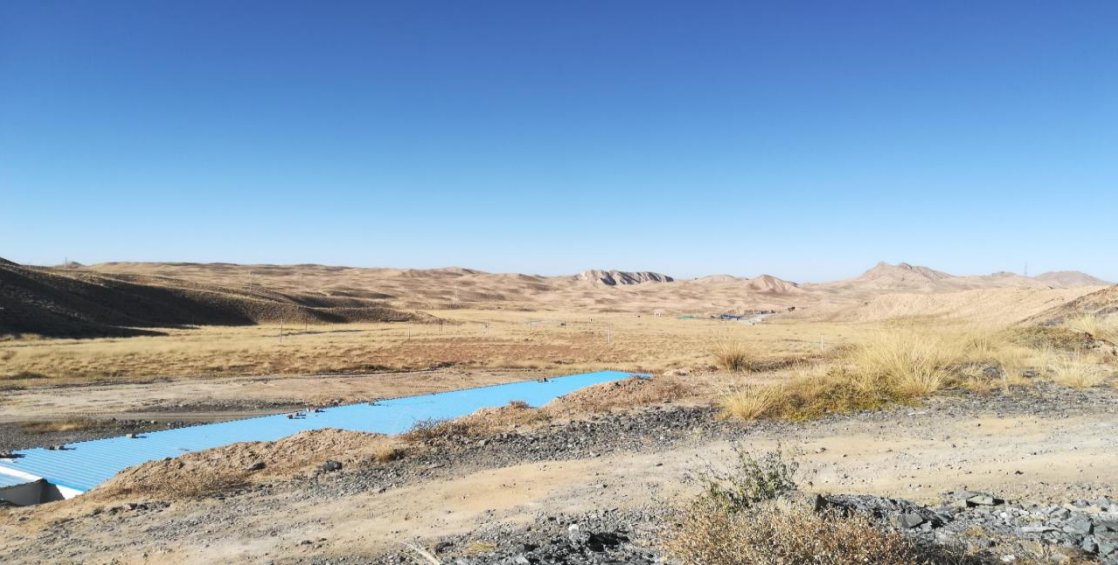
照片2-2 矿区山间沟谷区地貌

分布于矿区沟谷中，呈条带状分布，由第四系坡洪积物构成。总体地势东高西低，地形较为平坦开阔，局部地段略有起伏，地形坡度小于10° ，植被覆盖率约40%-50%（照片2-2）。

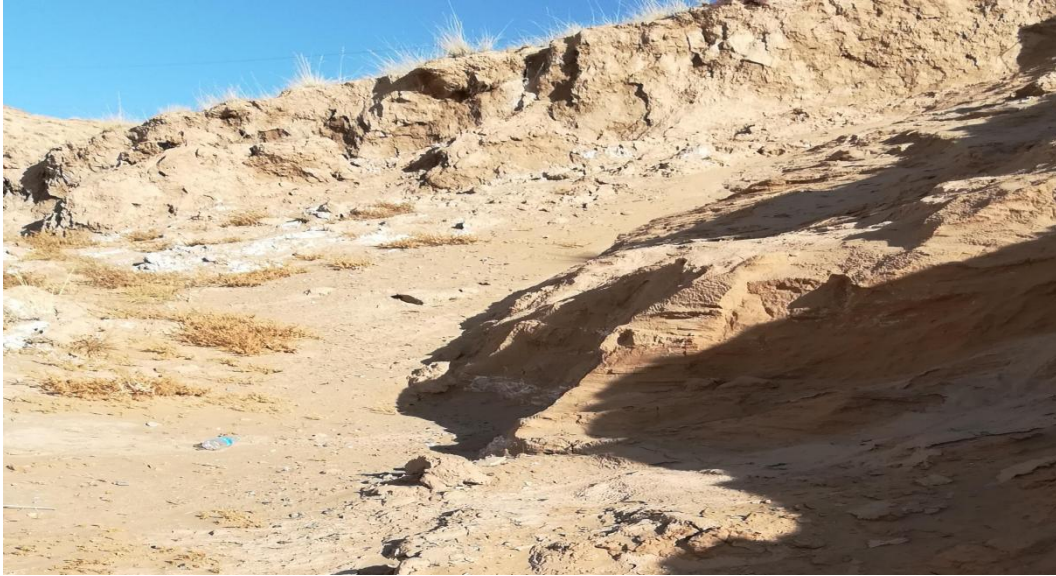
照片2-4 矿区土壤剖面图

据青海省植被类型图（中国科学院西北高原生物研究所），矿区及周边的土壤类型主要为高山荒漠土，高山荒漠草原土，分布范围较广，基本覆盖整个矿区。高山荒漠草原土是在较干燥的气候条件下形成的土壤，土壤母质多为残坡积物、坡积物、洪积物，腐植质层薄，土壤质地较粗，含砾多，有机质含量低，高山荒漠草原土大部分为草场，由于气候干燥、风沙大。土层厚度分布不均，在矿区山沟底部及地势平坦处土层稍厚，厚约5-15m，在山顶和山坡土层较薄，厚约0.3-1m（照片2-4）。

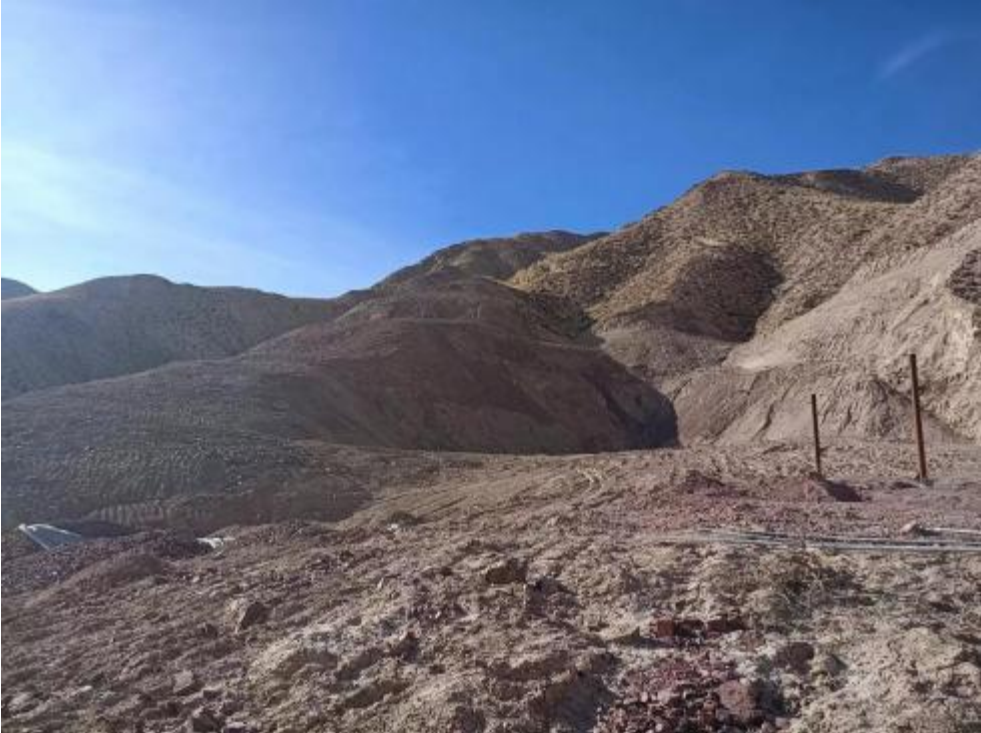
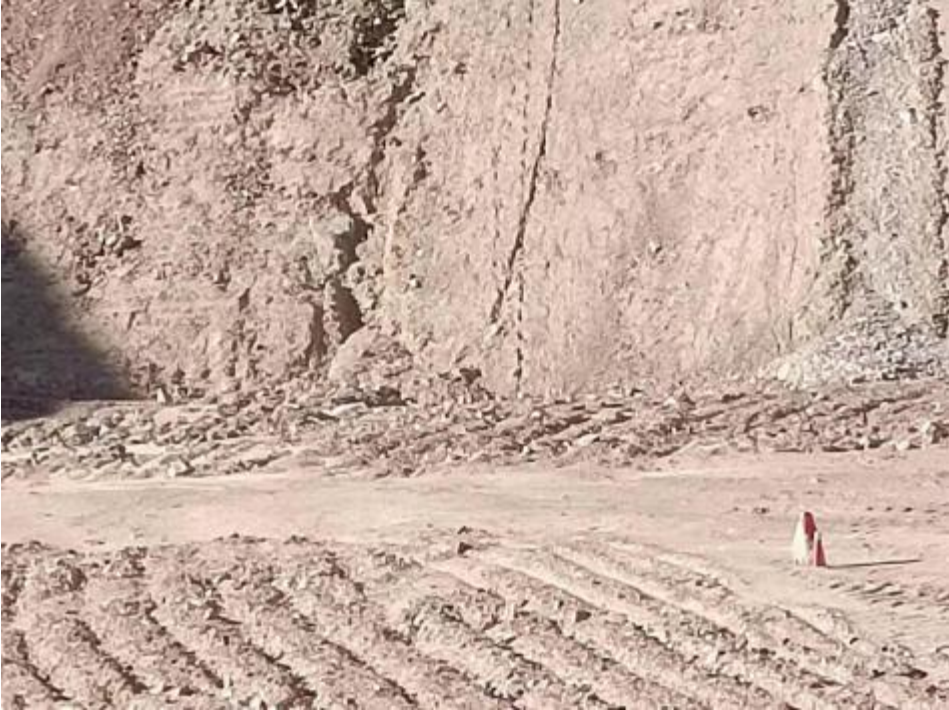
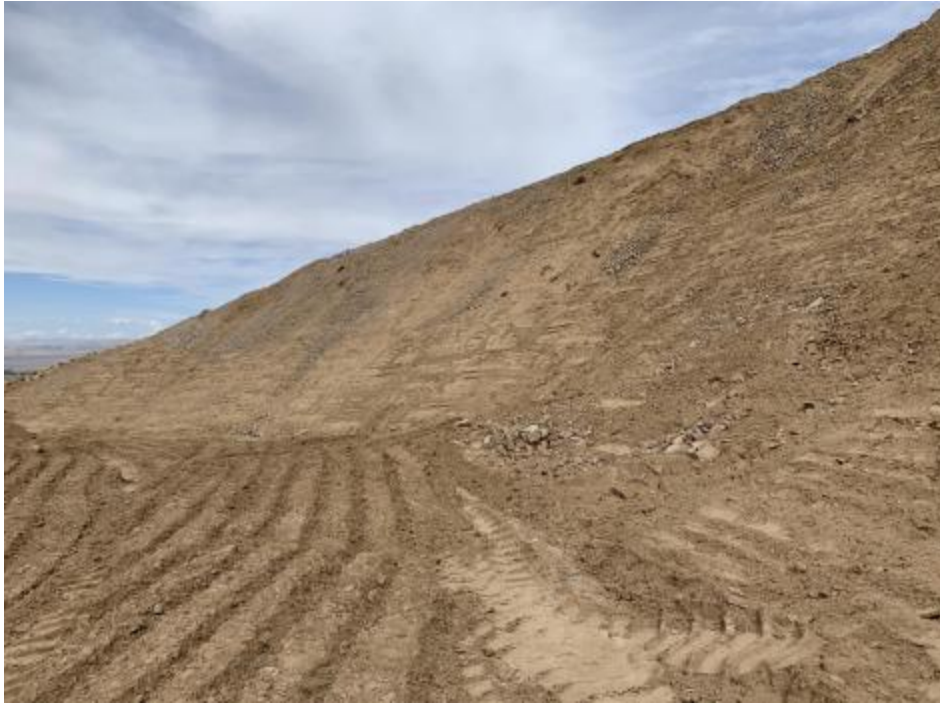
根据现场施工条件，露天采矿边坡采用了“挖掘机机械清理削坡回填”方式施工。由东、南、西3向向后放坡，形成了规整的坡面，放坡破碎岩石就近坍塌填埋下方采坑至完全填满、可自然排水状态；之后采用预先剥离的表层黄土进行了覆土摊铺。实现

了地形地貌与周围平顺过渡协调一致，创造了植被立地条件，重构了厚度较大的土壤层。

照片 2-5 已恢复治理的采坑沉陷区

照片 2-6 露天采坑移动带观测点

照片 2-7 治理后露天下凹采坑以全部填平（东侧）

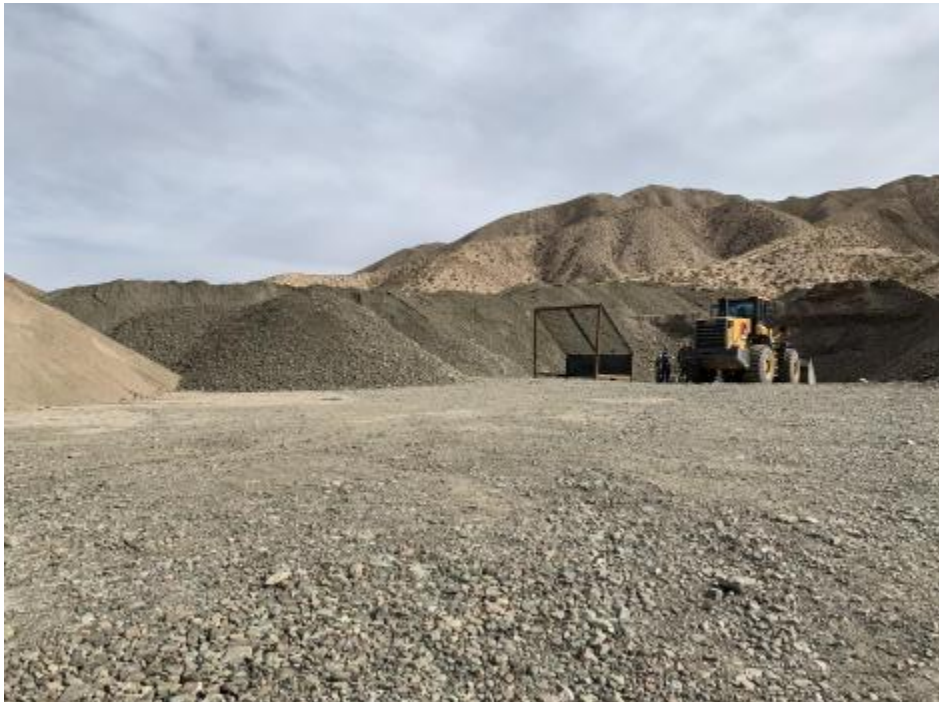
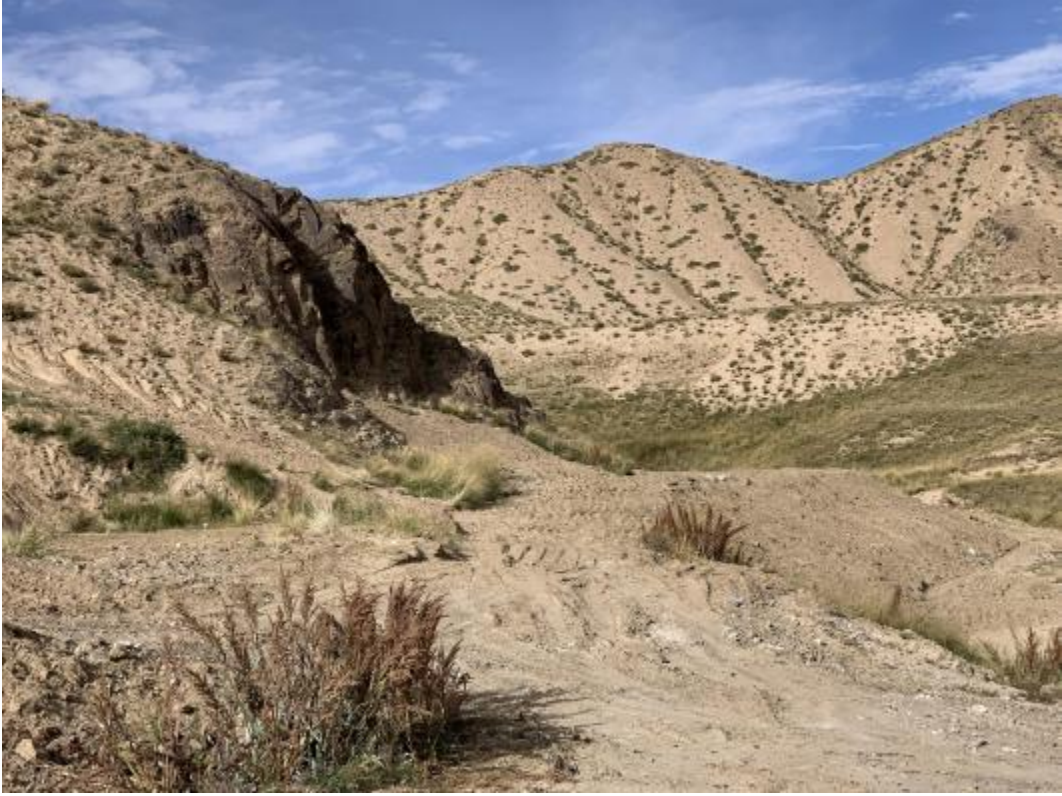
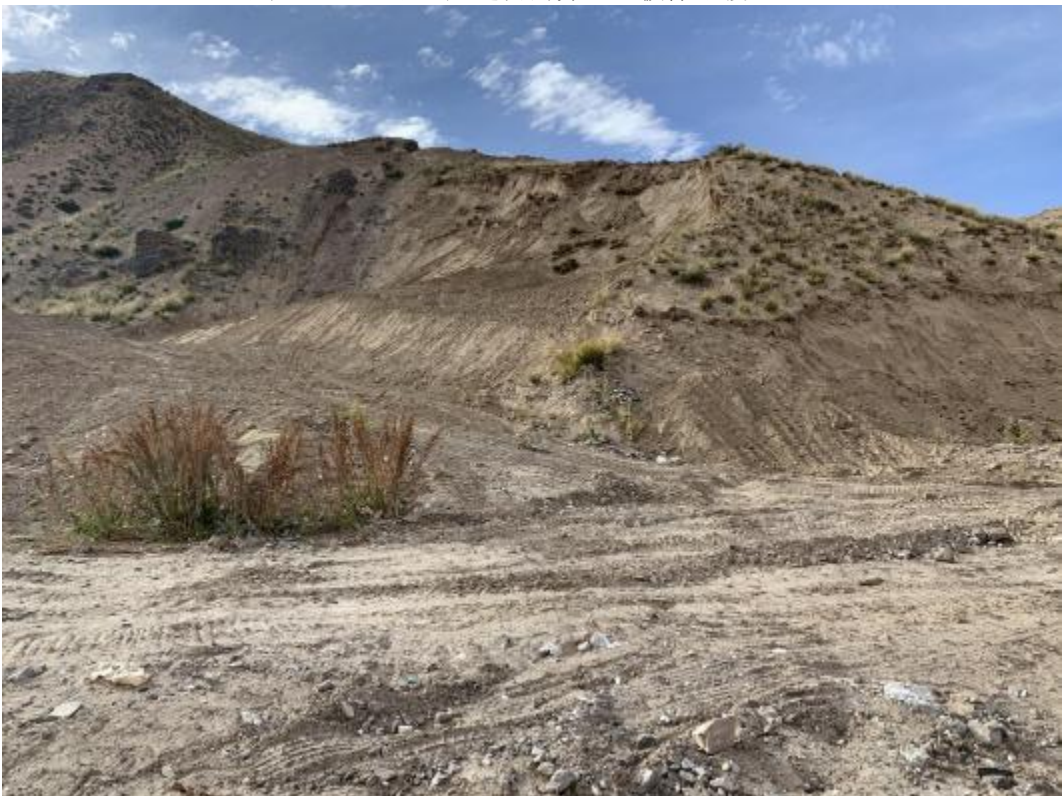
露天采坑产生的弃渣堆放于沟口坡麓地带，南北向顺坡长度 50-80m，东西向宽度 10-20m，堆放高度5-10m，体积约1.0万 m^3 。绝大部分已清运至选矿厂用于堆矿场地基建设。弃渣清理至原地表时，人工捡拾或机械推堆后就地挖坑进行了填埋。然后对堆放场表面做翻松30cm，之后种草人工恢复植被。

照片 2-8 渣堆大部分被清理（剩余用于矿井基建）

照片 2-9 治理后遗留的弃渣已被摊平覆盖

照片 2-10 治理后遗留的采矿硐口已被覆盖

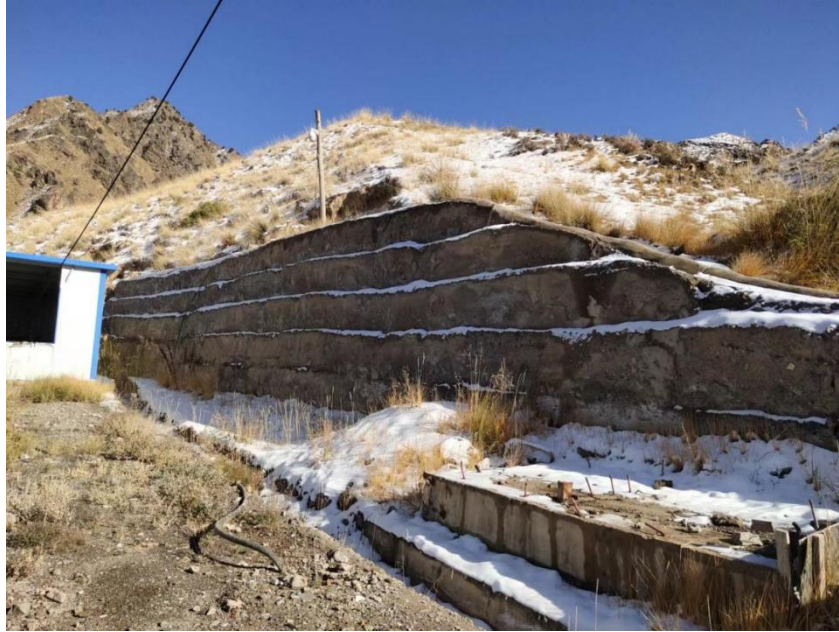
照片 3-1 Q₁不稳定斜坡拦挡墙

该斜坡发育SJ6-1竖井东北缘，坡高10m，坡长25m，坡度 65° ，坡向 330° ，该斜坡由第四系全新统冲洪积物组成，成分为黄土、砂和砂砾石构成，据现场调查，坡面总体上较为平整，采矿过程中，受爆破振动、雨季或冰雪消融期受坡面流冲刷等因素影响下，有可能发生崩滑，不稳定斜坡发育程度中等，威胁生产和工作人员。矿山企业已在后续的开矿过程中对该斜坡进行刷坡及拦挡墙治理，现状条件下主要威胁对象为绞车房及工作人员，危害程度小。

现状评估发育程度为中等发育，威胁对象为绞车房及工作人员，危害程度小，危险性小。
