都兰县拉克贡玛铅锌银矿

# 矿山地质环境保护与土地复垦方案

## (修编)

编制单位：青海昶宏工程咨询有限公司

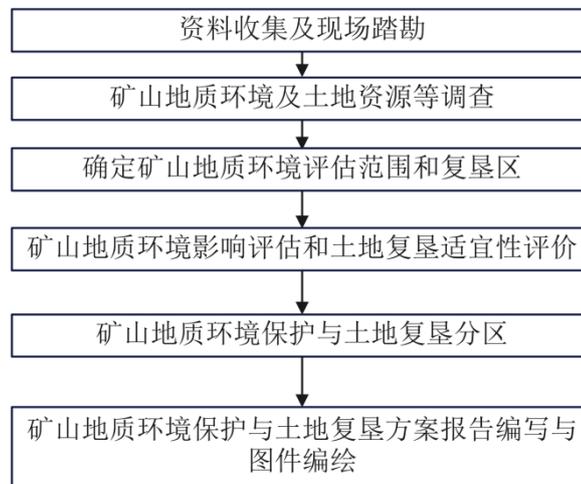
图0.4.1 工作程序框图

矿山地质环境保护与土地复垦方案编制工作程序见图0.4.1。

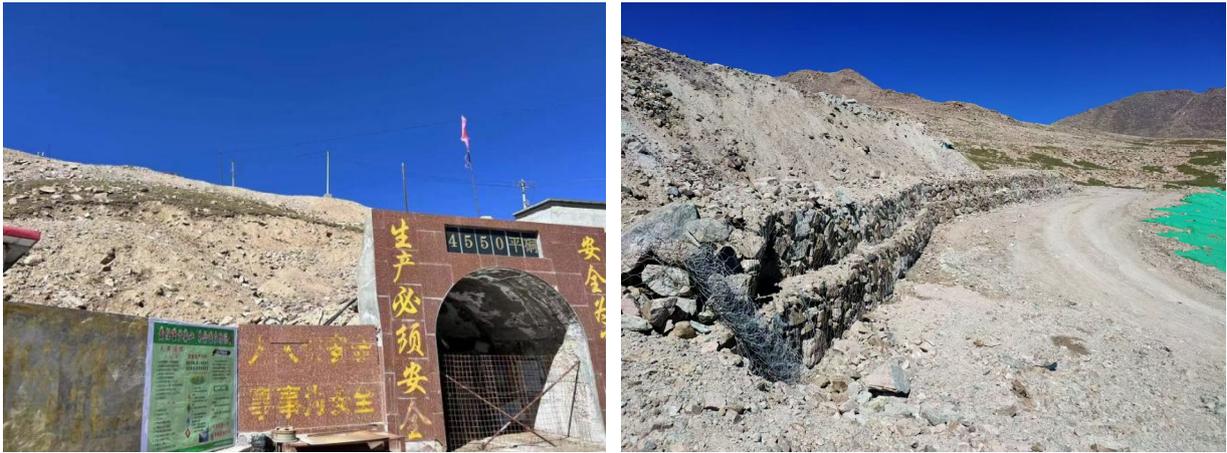
矿区已有工业场地布置在PD4硐口，占地约 $0.7661\text{hm}^2$ ，主要布置有硐口、矿石堆场、废石堆场及SJ1竖井。其中矿石堆场占地规模为 $0.2861\text{hm}^2$ 。废石堆场占地规模 $0.4\text{hm}^2$ ，堆积高度设置为 $10\text{m}$ ，有效堆积容量约 $2\text{万m}^3$ ，废石来自生产基本建设期间的实施的建设工程，废石量 $1800\text{m}^3$ ，当前堆积坡度约 $38^\circ$ 。该废石堆场下部已建立了浆砌石拦挡墙，该拦挡墙共分两层，高度均设置为 $1.2\text{m}$ ，宽度均设置为 $0.6\text{m}$ ，首层完成建设后对废石渣进行碾压并建立第二层。总长度约为 $120\text{m}$ 。SJ1竖井位于地块中部，占地规模为 $0.0800\text{hm}^2$ 。

图1.3.1 PD4工业场地照片（左为硐口，右为废石堆场下侧拦挡墙）

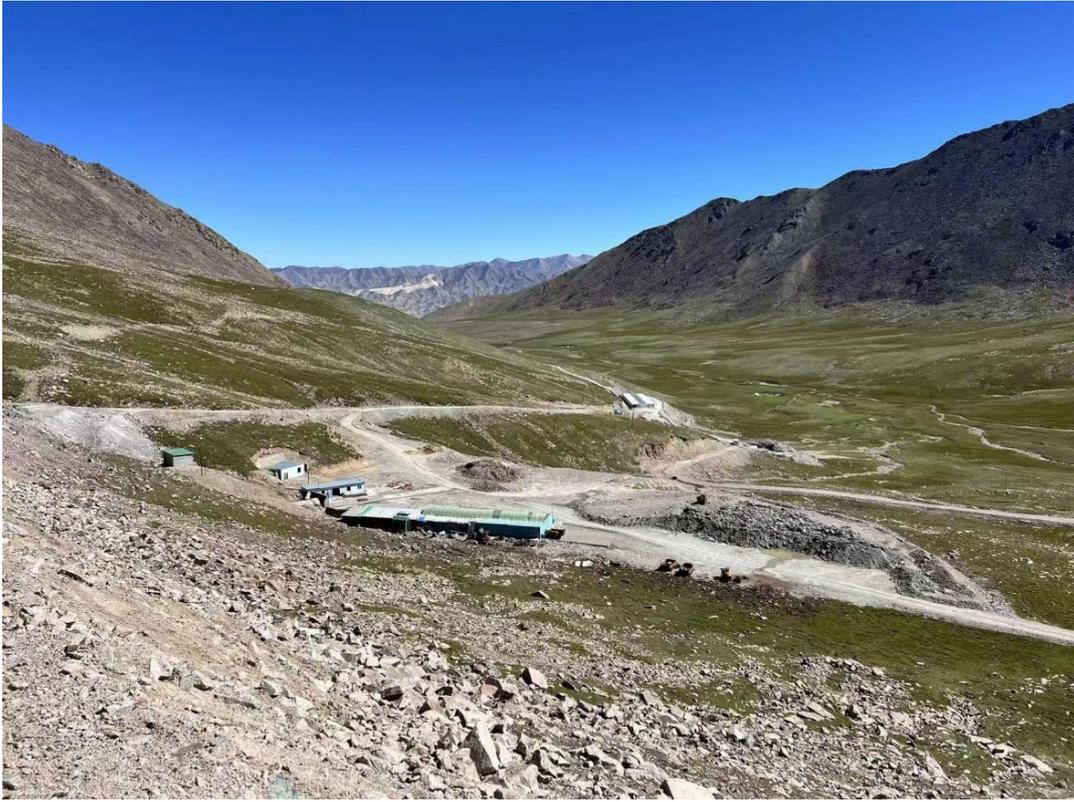
矿区内采矿道路1外部引自当地牧民便道，从矿区东北角引入，经过新建行政生活区后分为两段，其中北段衔接新建行政生活区及除PD5外的各处工业场地，南段衔接新建行政生活区、PD5工业场地及爆破器材库，道路合计长度约 $1.39\text{km}$ ，设计宽度 $3.5\text{m}$ ，总占地 $0.4946\text{hm}^2$ 。此道路已对废弃部分（大致位于爆破器材库西侧）进行修复，已完成植被重建工程规模为 $0.2107\text{hm}^2$ 。

图1.3.2 采矿道路1远景照片（中部右侧为新建办公生活区）

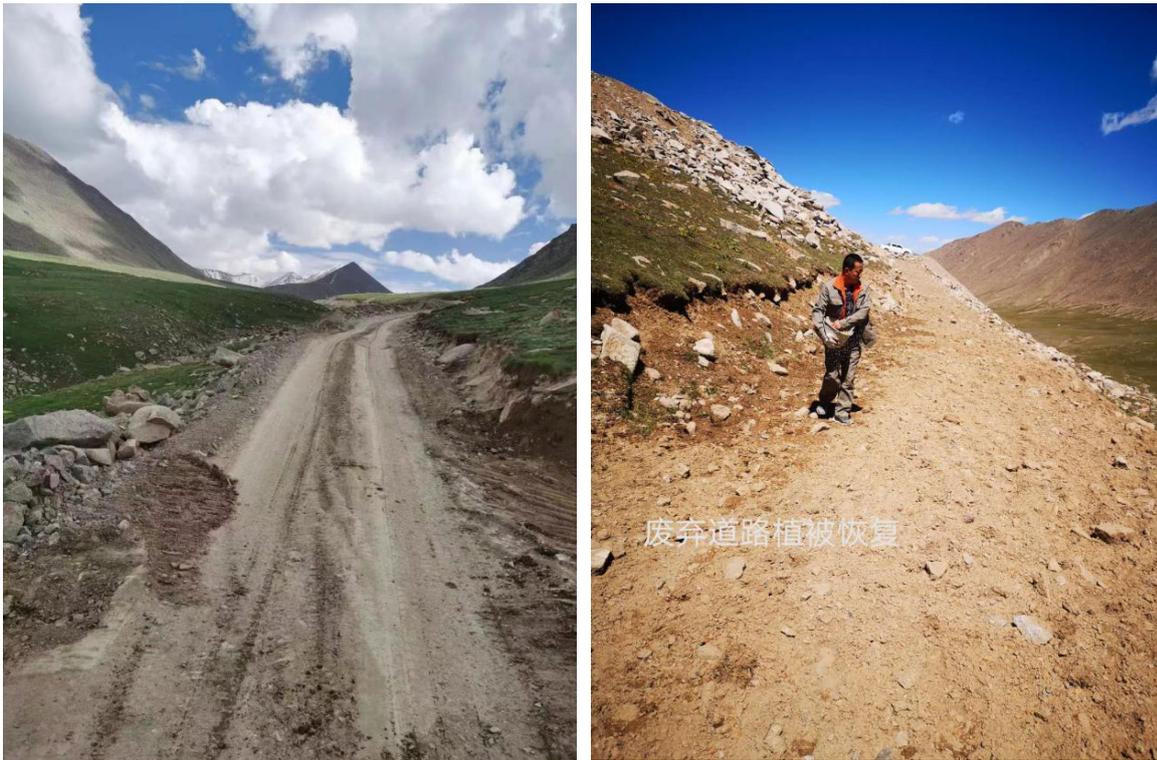
图1.3.3 采矿道路1近景及废弃部分恢复照片

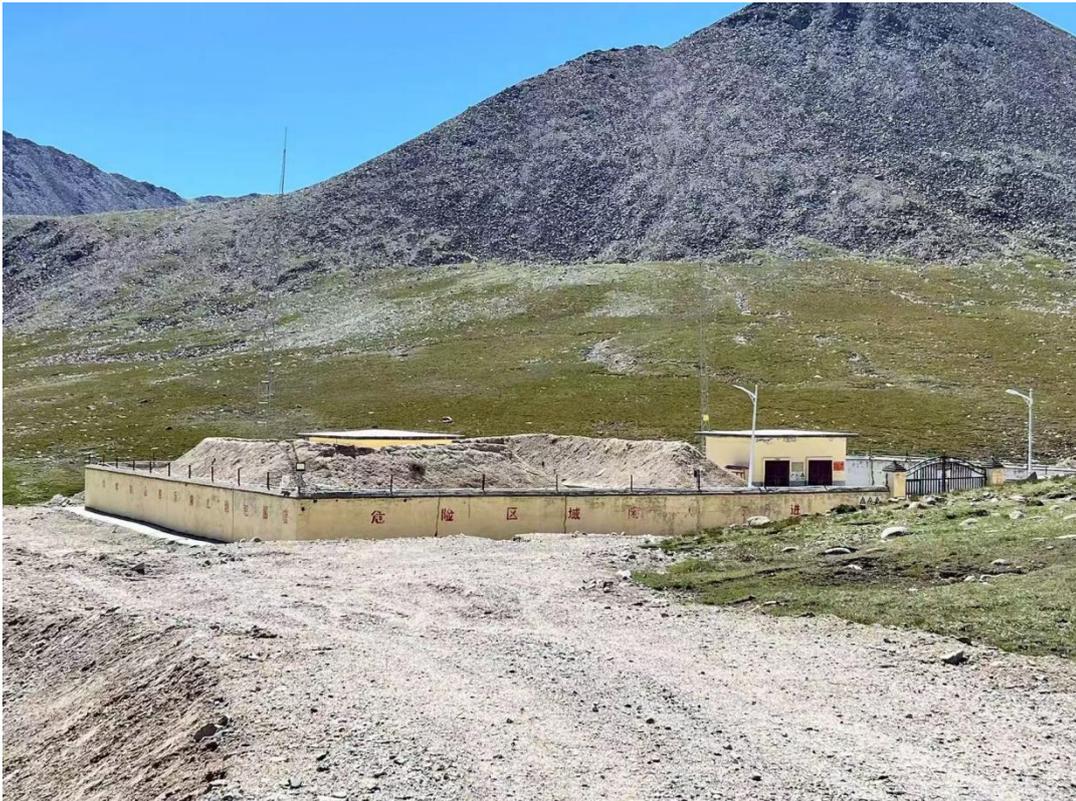
矿山已有爆破器材库一座，位于PD4东南约370m处，容量为5t。距PD3约350m，距新建行政生活区约590m，占地0.2263hm<sup>2</sup>。其中围墙为砖砌体结构，长度230m，厚度25cm，

高度约2.2米。炸药库地面硬化10cm厚，面积约80m<sup>2</sup>。屋顶为现浇混凝土结构，厚度10cm，面积40m<sup>2</sup>。墙体厚度25cm，长度25m，高度约3m。雷管库地面硬化10cm厚，面积约80m<sup>2</sup>。屋顶为现浇混凝土结构，厚度10cm，面积40m<sup>2</sup>。墙体厚度25cm，长度26m，高度约3m。场地内为满足通行及安全要求，布置了场地消防设备等区域硬化及道路，合计面积为971m<sup>2</sup>，硬化厚度10cm。合计拆除混凝土121.1m<sup>3</sup>，砌体结构164.8m<sup>3</sup>。场地内现有堆存表土，为项目基建期各处工业场地表土剥离形成。堆积面积约220m<sup>2</sup>，堆积高度约3m，坡度45°。总计土方量约1800m<sup>3</sup>，可用于表土土层较薄及受破坏严重区域的覆土工程。

图1.3.4 爆破器材库照片

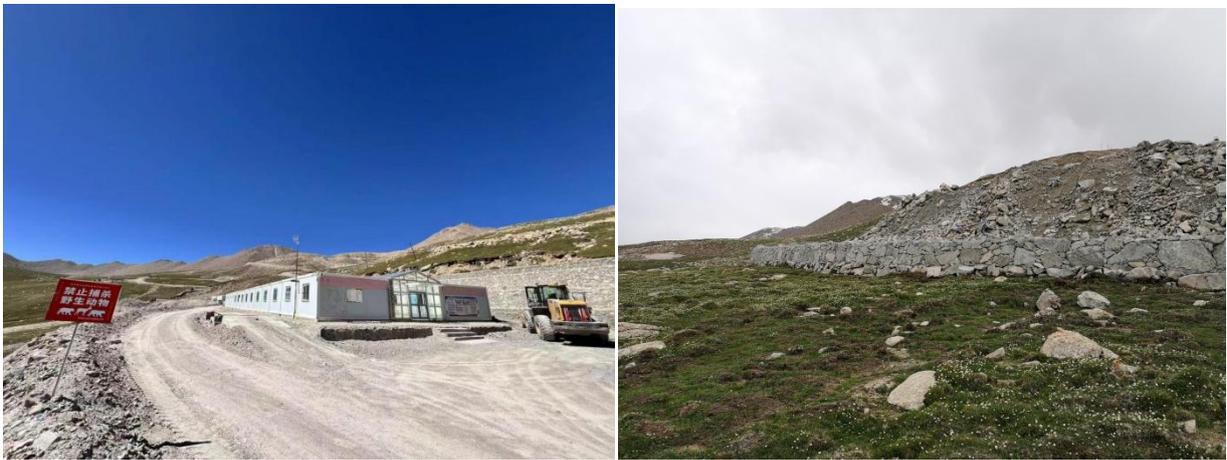
地面积约为 $0.3793\text{hm}^2$ ，主要布置有职工宿舍、矿区办公楼、职工食堂、灯房浴室等设施，硬化面积 $2300\text{m}^2$ ，硬化厚度 $10\text{cm}$ ；建筑面积 $1700\text{m}^2$ 。轻钢结构，围护结构采用岩棉夹芯彩钢板。硬化拆除工程量 $230\text{m}^3$ 。房屋因拆卸容易且能二次利用，拆除量本方案不予设计。场地西侧为防止不稳定斜坡滑落及强降雨疏水要求，建立了浆砌石拦挡墙与防洪排水沟。拦挡墙高度为 $4\text{m}$ ，分4阶建设，除最上部及最下部一阶砌体垂直建设外，中部2阶均以 $65^\circ$ 放坡。砌体厚度设置为 $0.8\text{m}$ ，搭接宽度设置为 $0.3\text{m}$ 。下部设置了宽度为 $0.5\text{m}$ ，深度为 $0.3\text{m}$ 。防洪排水沟1段，底部混凝土厚度 $0.1\text{m}$ ，靠行政生活区立面厚度 $0.3\text{m}$ 。长度均为 $140\text{m}$ 。此外在场地东部靠近河流处为防止不良地质作用造成人员伤亡及经济损失建立了钢丝石笼拦挡墙，该拦挡墙共分两层，高度均设置为 $1.2\text{m}$ ，宽度均设置为 $0.6\text{m}$ ，首层完成建设后对废石渣进行碾压并建立第二层。总长度约为 $163\text{m}$ 。

图1.3.5 新建行政生活区照片（左图左侧为采矿道路1，右图东侧底部为钢丝石笼拦挡墙）

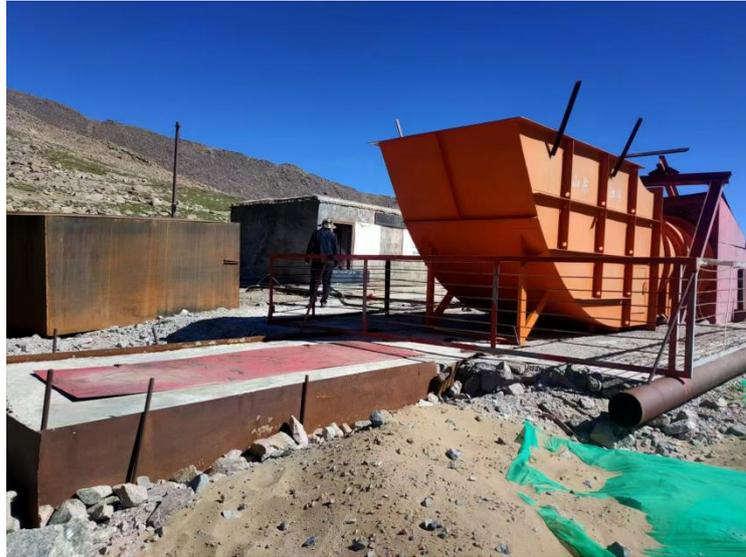
矿山已建设3处竖井，其中SJ1位于工业场地内，占地规模为 $0.0800\text{hm}^2$ ，揭露深度为 $42\text{m}$ 。SJ2位于场地中部，用地规模为 $0.0489\text{hm}^2$ ，揭露深度为 $136\text{m}$ 。SJ3位于场地西南方向，SJ2西侧，占地规模为 $0.1328\text{hm}^2$ ，揭露深度为 $115\text{m}$ 。硐口净直径为 $2.5\text{m}$ ，其中SJ1及SJ2已完成回填，SJ3承担通风功能，为防止人员跌落建设了栏杆，未回填。SJ3区域范围外西南部存在恢复区约 $7320\text{m}^2$ ，已完成覆土工程，计划于2025年春季进行草籽撒播。

图1.3.6 SJ3照片

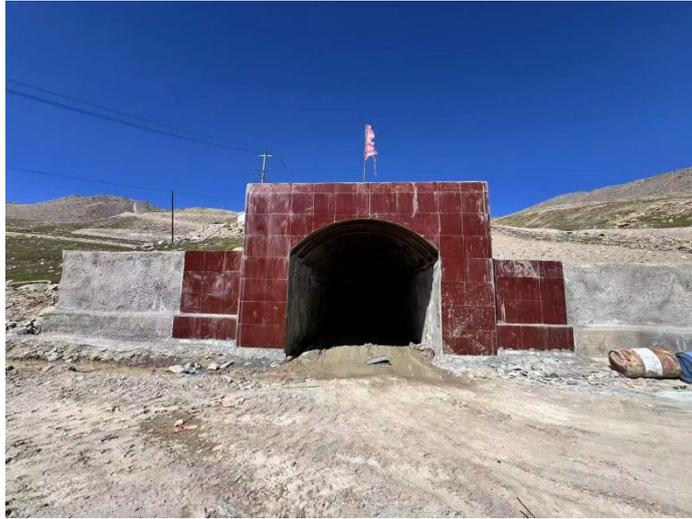
PD5工业场地占地 $0.3142\text{hm}^2$ 。设置地面硬化约 $1257\text{m}^2$ ，硬化厚度 $0.1\text{m}$ ，后续需完成硬化拆除 $125.7\text{m}^3$ 。该分区内主要建设废石场，占地面积约 $0.2\text{hm}^2$ ，最大堆放高度 $10\text{m}$ ，可容纳废石量约 $1\text{万m}^3$ ，堆积坡度约为 $43^\circ$ ，小于碎石自然休止角（ $45^\circ$ ）。该废石堆场下部已建立了钢丝石笼拦挡墙，该拦挡墙共分两层，高度均设置为 $1.2\text{m}$ ，宽度均设置为 $0.6\text{m}$ ，首层完成建设后对废石渣进行碾压并建立第二层。总长度约为 $240\text{m}$ ，含PD5下部 $110\text{m}$ 及PD5至新建行政生活区道路下部 $130\text{m}$ 。

图1.3.7 PD5硐口照片

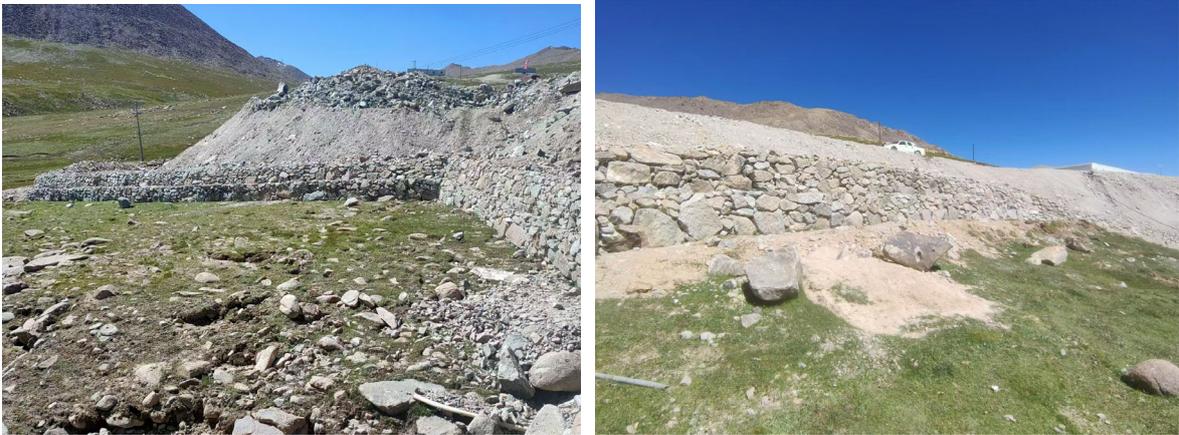
图1.3.8 区域拦挡墙照片（左图为PD5工业场地下部，右图为工业场地至新建行政生活区道路下部）

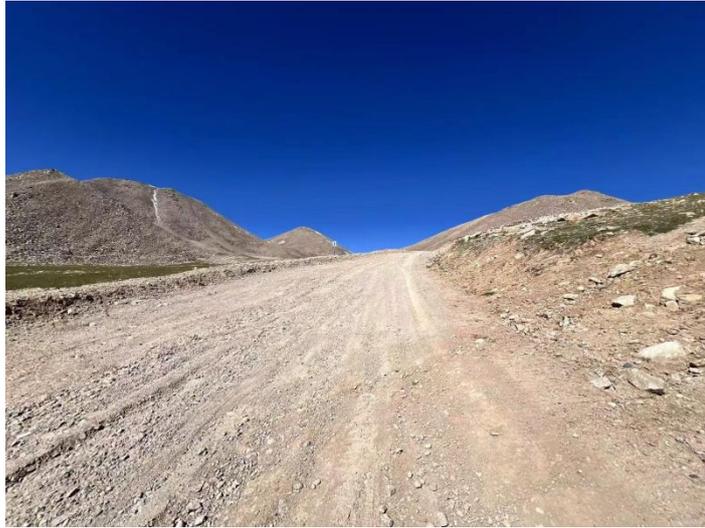
该道路位于场地西南侧，平面上呈“Y”状，衔接PD3、SJ2及SJ3，道路长约1.09km，占地宽度约3.0m，转弯半径9m，用地规模为0.2483hm<sup>2</sup>。

图1.3.9 采矿道路2照片

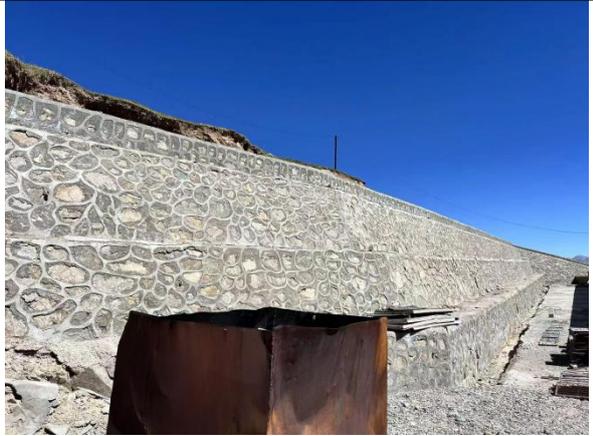
照片2.7.3 新建行政生活区旁浆砌石拦挡墙

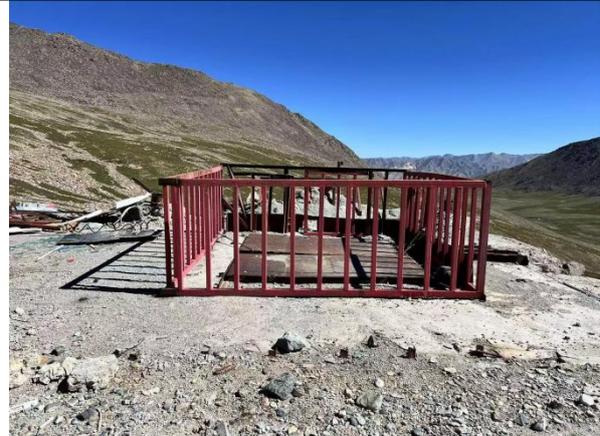
照片2.7.4 SJ1防护栏建设及回填后为防止雨水破坏地质用钢板进行遮盖

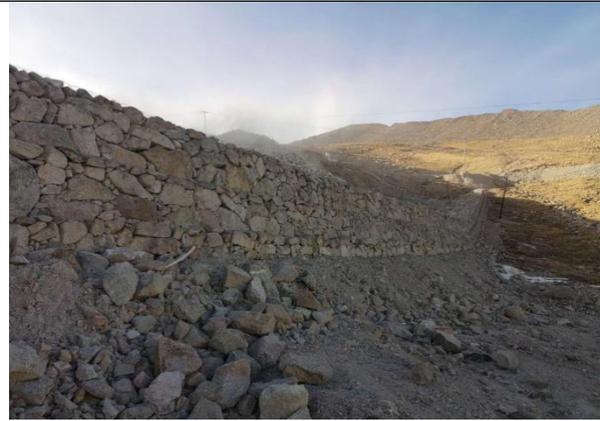
照片2.7.6 PD4废石堆场旁浆砌石拦挡墙建设

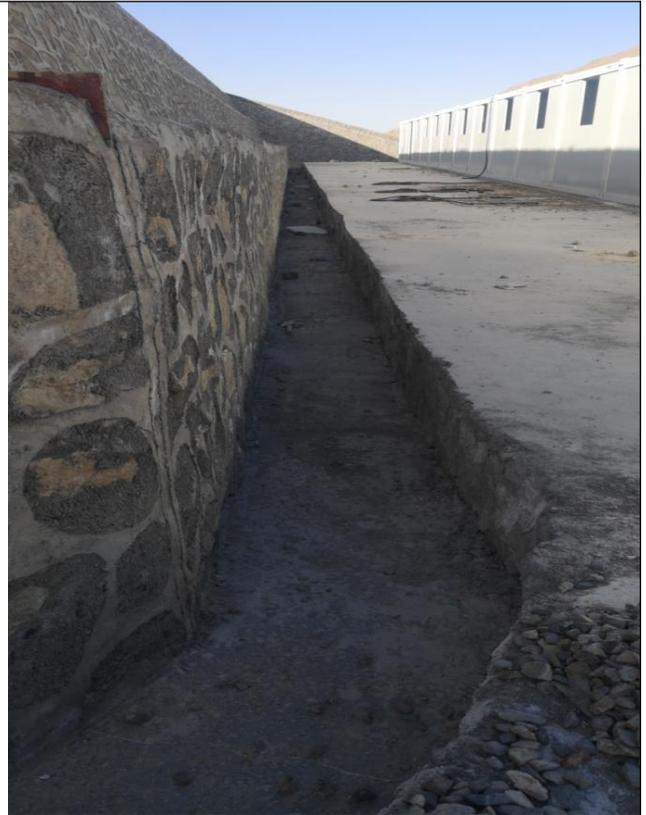
照片2.7.8 新建行政生活区旁防洪排水沟工程

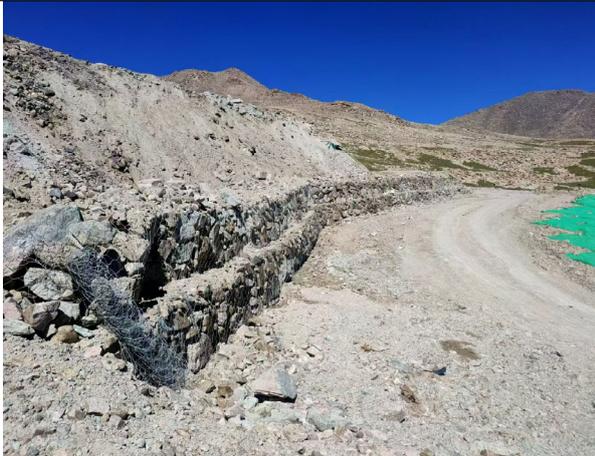
照片2.7.9 PD4工业场地废石堆场下部拦挡墙

形成。已就近推入PD4工业场地废石场，并在下方设置石笼拦挡墙（原方案未核算工程量，未计算投资）	治理效果较好。其中Q1移入PD4工业场地内废石场，废石场下部设置了石笼拦挡墙，截止目前拦挡墙无明显裂缝及变形，能支持废石场边坡稳定性治理需要
Q2	328.05m <sup>3</sup>	PD4平硐硐口	未完成	
Q3	1085.4m <sup>3</sup>	矿山道路内侧	1085.4m <sup>3</sup> （全部完成）	
Q4	71.44m <sup>3</sup>	临时房屋内侧	71.44m <sup>3</sup> （全部完成）	
Q5	173.16m <sup>3</sup>	SJ2北侧	173.16m <sup>3</sup> （全部完成）	
探槽治理工程	1000m <sup>3</sup>	零星布置于矿体附近，共计三条	1000m <sup>3</sup> （全部完成）	槽探工程结束后已及时治理，与周边区域地貌及植被盖度协调
安全警示标志	5个	网围栏附近每400m架设一处	未完成	项目区暂无现状塌陷区，未设置
网围栏	2260m	地面塌陷范围边界外扩5.0m处	未完成	项目区暂无现状塌陷区，未设置
防护网	2400m <sup>2</sup>	地表坡度较大，有浮石地段	未完成	原方案未详述，建设单位无法实施，场地内坡度较低且无大型边坡，主动柔性防护网实施必要性不足
钢丝石笼拦挡墙	原方案仅在文本表述不稳定斜坡下方建设拦挡墙，未明确参数、未核算工程量，未核算投资金额		完成663m长度建设，工程量为954.72m <sup>3</sup> （截面积单层0.72m <sup>2</sup> ，分两层建设）	主要布设于靠河谷地段道路pd5废石场下部及PD4内废石场下部，经现场复核，无明显变形及裂缝，能承担不稳定边坡防护功能
浆砌石拦挡墙			完成140m长度建设，工程量为448m <sup>3</sup> （截面积3.2m <sup>2</sup> ，高4m，厚度0.8m，每约1m高度为一阶）	布设于新建行政生活区西侧山坡坡底，经观测无明显变形及裂缝
浆砌石防洪排水渠			完成140m长度建设，工程量为23.8m <sup>3</sup> （沟渠净尺寸为高0.3m，宽0.5m。与浆砌石拦挡墙同时建设，挡墙作为一侧不计，沟底厚0.1m，靠行政生活区一侧厚度0.3m，混凝土净面积	布设于浆砌石拦挡墙下侧，无明显裂缝及变形。矿山建设单位已及时疏浚，渠道内无垃圾及石块影响水流疏散功能

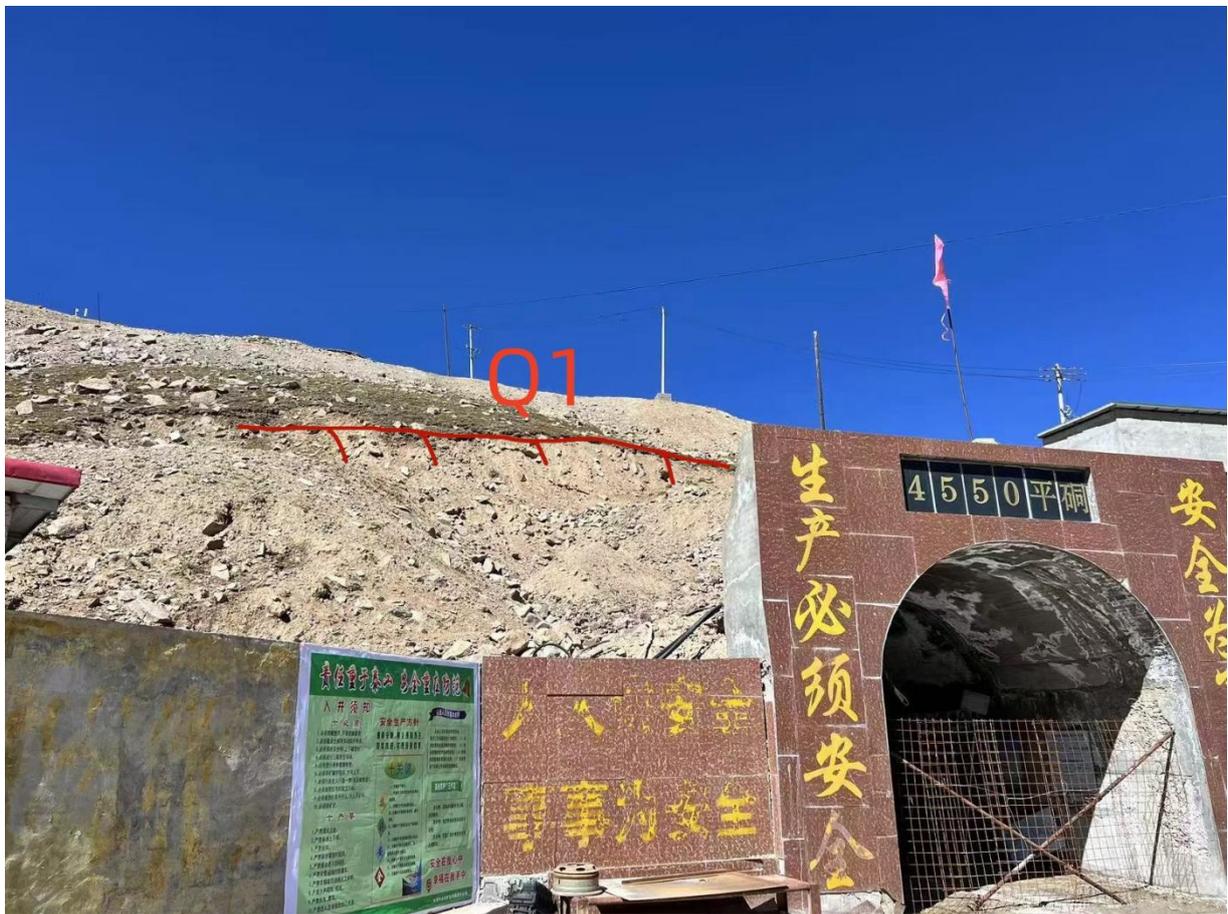
3.2.7~9判断材质为大陆流水堆积、风积、坡积、残积、人工堆积土体，无地下水，坡高小于10m，底部存在少量碎石，上部有轻微变形，综合判断发育程度弱。在雨季或冰雪消融期受坡面流冲刷后受重力影响，有可能发生溜滑，威胁过往矿山生产人员3人及车辆2辆，可能造成直接经济损失约90万元，危害程度小。综上，不稳定斜坡 $Q_1$ 发育程度弱，危害程度小，危险性小。

图3.2.1 不稳定边坡 $Q_1$ 照片

此外，本方案采取的措施为石碴及粗颗粒垫坡完成 $Q_1$ 治理区域及PD4硐口地形重塑工程。PD4硐口平面在PD4工业场地内，与边坡坡顶水平距离约11.2m，与PD4工业场地用地边界距离约3m，据此可知治理区域为用地红线西侧8.23m及东侧9.14m（硐口处地形重塑区域从硐口向场地内延伸6.14m）。因其中东侧为项目用地范围内，因此 $Q_1$ 治理区域范围在PD4工业场地外部增加了123.45m<sup>2</sup>（投影面积）。该区域为项目硐口建设土地造成的损毁，区域内地形与周边不协调，植被盖度明显偏低，现状为已损毁状态。

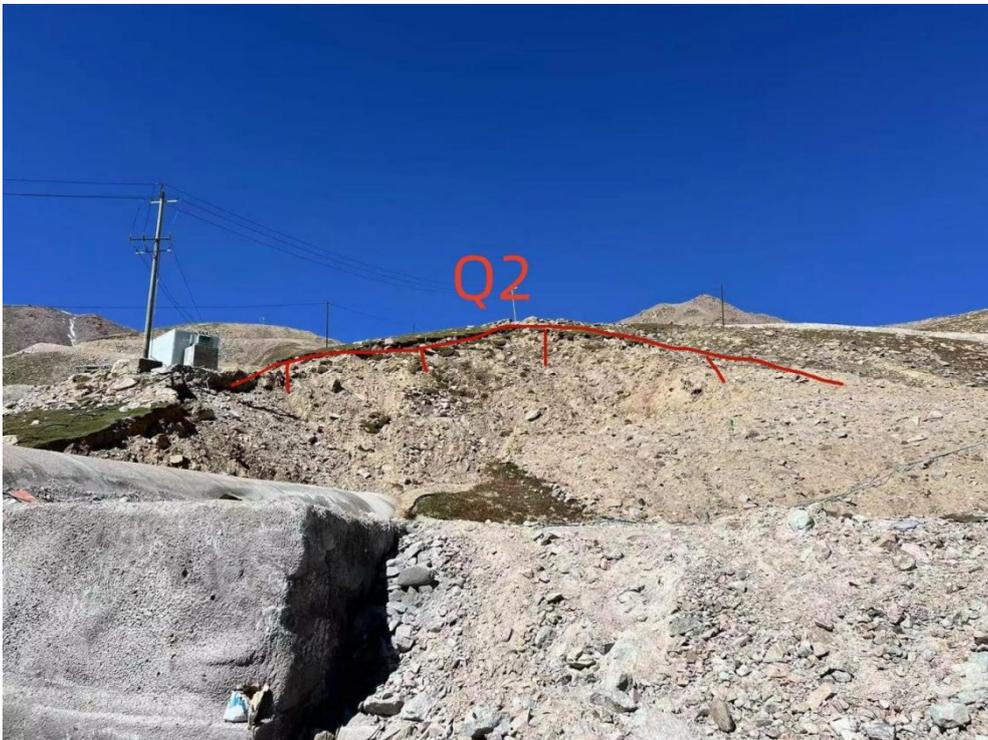
根据矿山现场勘查，不稳定边坡 $Q_2$ 坡面基岩处于较稳定状态，由于边坡坡度大于岩石及土壤自然安息角，局部地段容易发生掉块现象，尤其在雨季或冰雪消融期受坡面流冲刷后受重力影响，有可能发生坡体溜滑，威胁矿山生产人员及车辆进出硐口。根据表3.2.7~9判断材质为大陆流水堆积、风积、坡积、残积、人工堆积土体，无地下水，坡高10~20m，有流土，上部有轻微变形。综合判断发育程度中等。在雨季或冰雪消融期受坡面流冲刷后受重力影响，有可能发生溜滑，威胁过往矿山生产人员5人及车辆2辆，可能造成直接经济损失约270万元，危害程度中等。综上，不稳定斜坡 $Q_2$ 发育程度中等，危害程度中等，危险性中等。

图3.2.2 不稳定边坡 $Q_2$ 照片

此外，本方案采取的措施为石碴及粗颗粒垫坡完成 $Q_2$ 治理区域及PD5硐口地形重塑工程。 $Q_2$ 因PD5硐口位置在其工业场地对面，因此治理区域大部分为用地范围外增加的土地损毁。其硐口基本与采矿道路2边界在同一平面，硐口距离坡顶水平距离为18m，待PD5上部边坡治理及硐口地形重塑后，PD5硐口区域、部分相邻的采矿道路1将被直接覆盖。因此 $Q_2$ 治理区域范围在PD5工业场地及采矿道路1外部增加了522m<sup>2</sup>（投影面积）。其余平硐硐口及其坡面治理工程均在各功能分区内。该区域为项目硐口建设导致的损毁，区域内地形与周边不协调，植被盖度明显偏低，现状为已损毁状态。功能分区中的PD5硐口区域在本区域中，因此后续土地损毁面积计算中，本区域面积计算为495m<sup>2</sup>（去除PD5硐口面积）。

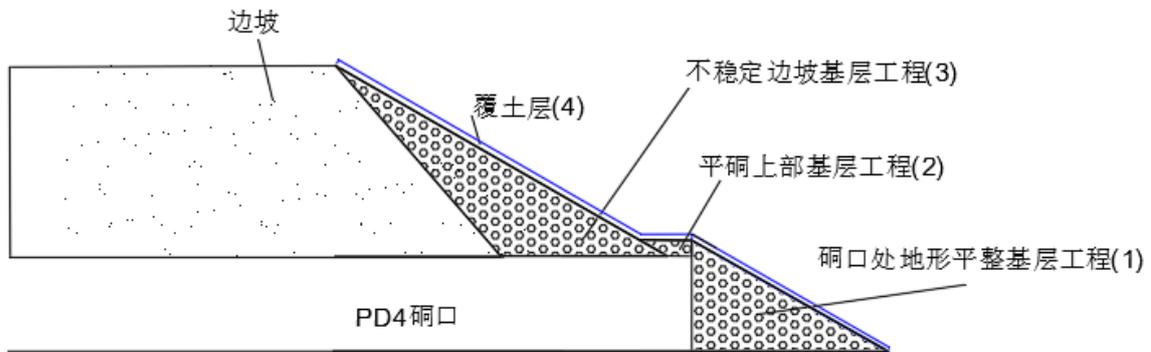
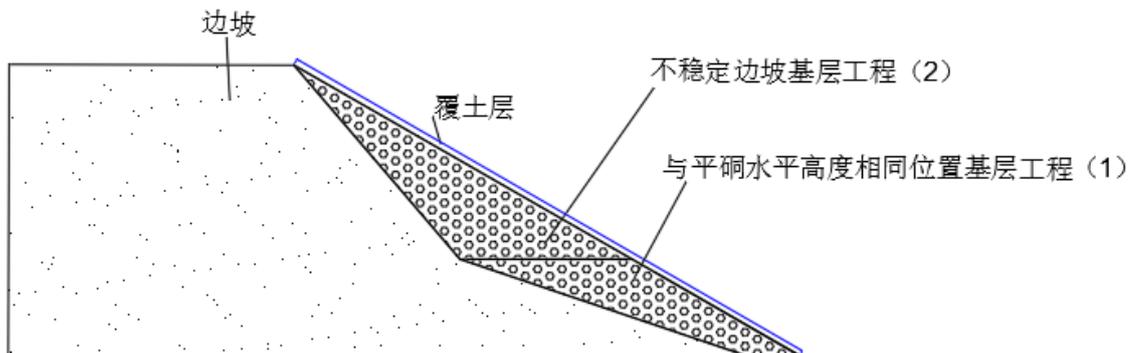
其中平硐口混凝土截面为宽3m，高3m，不涉及不稳定边坡治理的平硐硐口处理如5.2.5。硐口计算宽度设置为4m，以保证石碴方量足够，地形能与两侧衔接顺畅。平硐上部裸露区域应自下而上应设置30cm厚度废石、20cm厚度粗颗粒垫层及20cm厚度细颗粒覆土层完成地形重构。石碴推运工程量计算情况如下表5.2.5。综上，本项工程量为 $3114.2m^3$ 。

图5.2.1  $Q_1$ 不稳定边坡治理剖面图（PD4上部）

图5.2.2 Q<sub>1</sub>不稳定边坡治理剖面图（PD4两侧）

$Q_1$ 治理区域及PD4硐口地形重塑工程中硐口平面在PD4工业场地内，与边坡坡顶水平距离约11.2m，与PD4工业场地用地边界距离约3m，据此可知治理区域为用地红线西侧8.23m及东侧9.14m（硐口处地形重塑区域从硐口向场地内延伸6.14m）。因其中东侧为项目用地范围内，因此 $Q_1$ 治理区域在PD4工业场地外部增加了 $123.45m^2$ （投影面积），该区域土地地形与周边不协调，植被低于周边，为现状损毁。 $Q_2$ 因PD5硐口位置在其工业场地对面，因此治理区域大部分为用地范围外增加的土地损毁。其硐口基本与采矿道路2边界在同一平面，硐口距离坡顶水平距离为18m，待PD5上部边坡治理及硐口地形重塑后，PD5硐口区域、部分相邻的采矿道路1将被直接覆盖。在PD5工业场地及采矿道路1红线外使用土地 $522m^2$ （投影面积），该区域地形与周边不协调，植被盖度低于周边，现状为损毁状态。其余平硐硐口及其坡面治理工程均在各功能分区内。

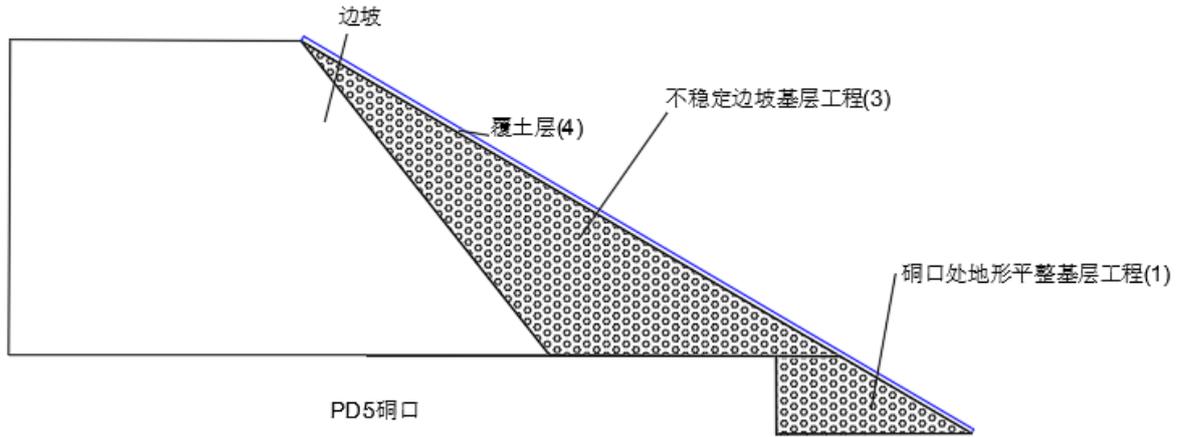
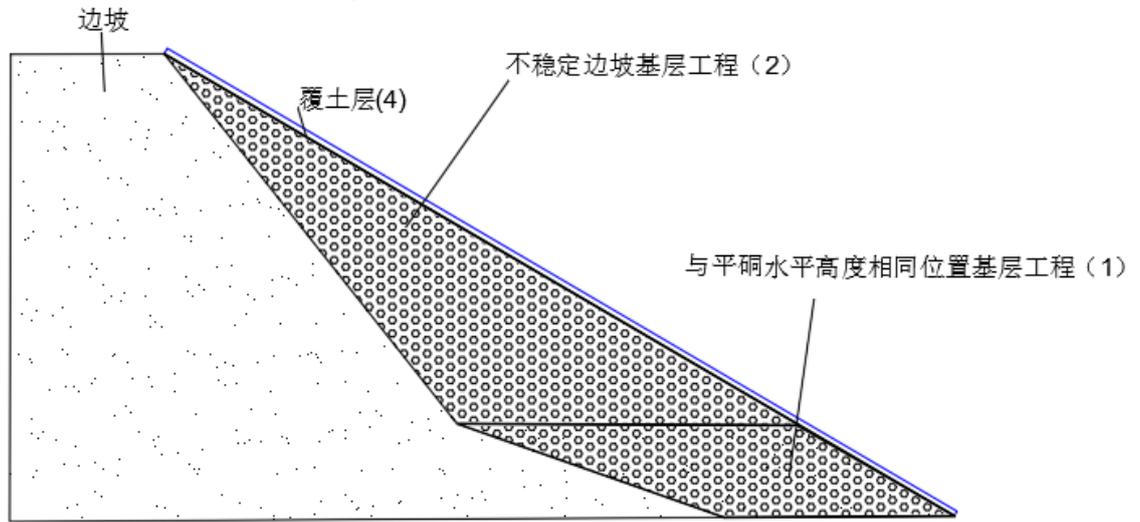
图5.2.3 Q<sub>2</sub>不稳定边坡治理剖面图（PD4两侧）

图5.2.4 Q<sub>2</sub>不稳定边坡治理剖面图（PD4两侧）

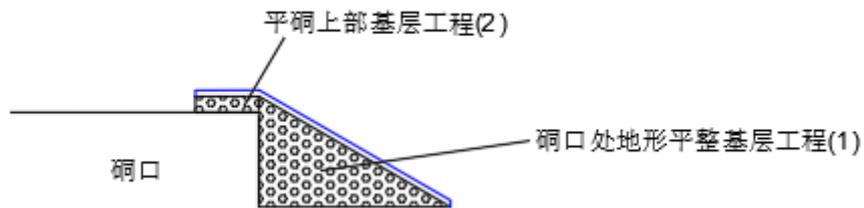
图5.2.5 不涉及不稳定边坡的平硐硐口治理剖面图（PD4两侧）

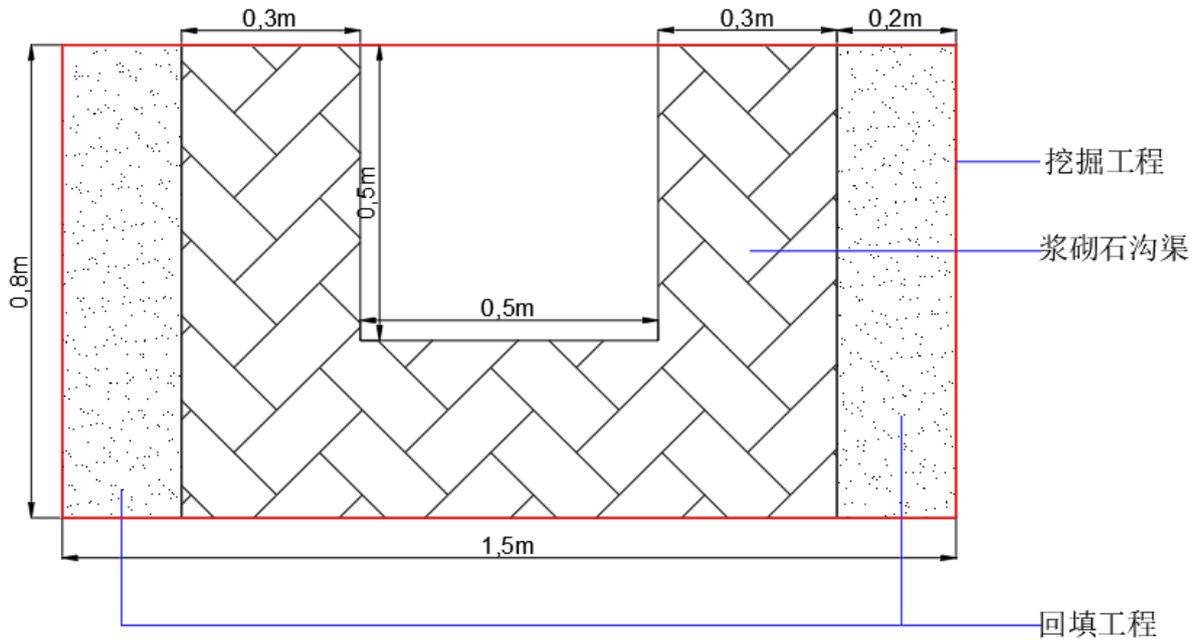
因上述工程设置中为方便施工，挖掘工程截面积大于沟渠浆砌石尺寸，应采用推土机对两侧空隙进行回填。两侧回填截面积均为 $0.16\text{m}^2$ ，单位尺寸截面积为 $0.32\text{m}^2$ 。则合计回填工程量为 $137.9\text{m}^3$ 。回填中应分层压密，因渠道底部进行了夯实，工程完成后渠道区域应略低于周边区域，利于水流及时排出。运营期矿山建设单位应关注渠道内可能存在的垃圾与废石，并及时进行疏浚工作。挖掘工程量超出回填工程量 $379.3\text{m}^3$ ，该部分土壤应进行苫盖保护，土地复垦阶段可用于表土较薄弱地区覆土。

工程设置剖面图如下图5.2.6，两处沟渠工程量统计表如下表5.2.8。

图5.2.6 防洪排水沟工程剖面图

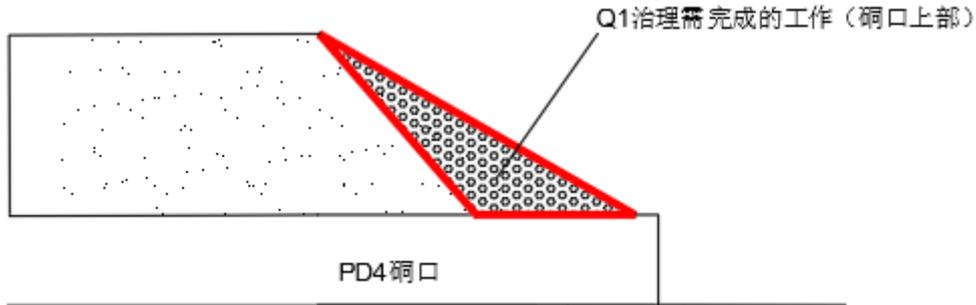
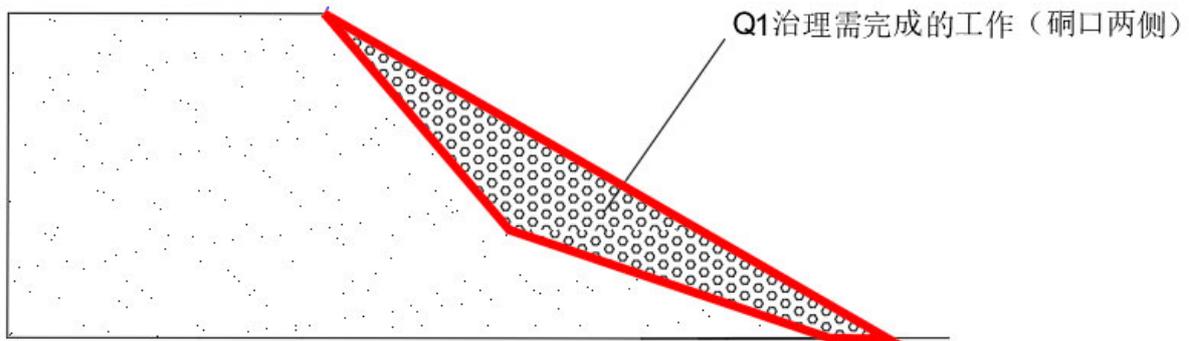
（1）2025年对不稳定边坡（ $Q_1$ 及 $Q_2$ ）进行石碴回填初步治理并定时查看边坡发育程度，。其中 $Q_1$ 应完成工作内容示意图如下图6.1.1及6.1.2，合计工程量为 $345.9m^3$ 。 $Q_2$ 应完成工作内容示意图如下图6.1.3及6.1.4，合计工程量为 $1056.5m^3$ 。经过以上工程 $Q_1$ 已

图6.1.1  $Q_1$ 近期年度工作内容（硐口上部）

图6.1.2  $Q_1$ 近期年度工作内容（硐口两侧）

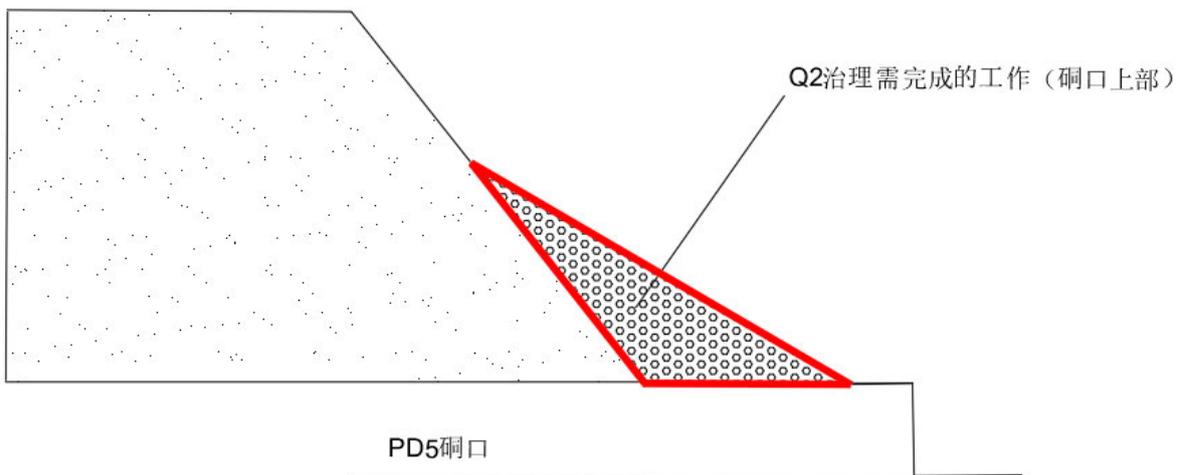
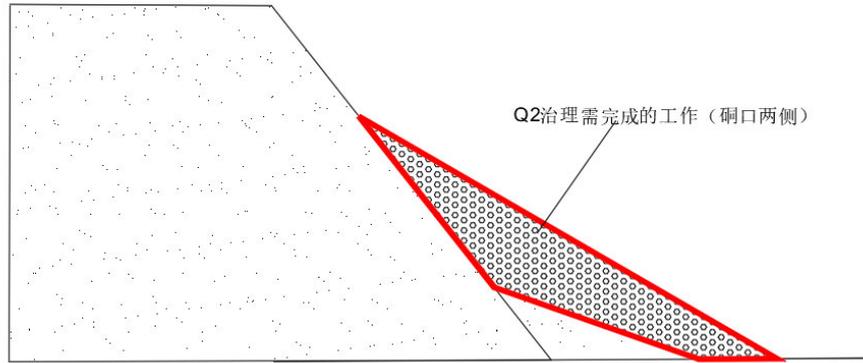
基本完成坡度降级，仅剩余硐口地形恢复工作未做； $Q_2$ 因坡度较陡且治理工程将使硐口与硐口旁的采矿道路1丧失使用功能，因此生产防治期自硐口上部距硐口立面2m处按照 $30^\circ$ 坡角逐层垫坡并做好压密工作。两处坡面经该项工作后坡度、坡高将得到有效降低。

图6.1.3  $Q_2$ 近期年度工作内容（硐口上部）

图6.1.3 Q<sub>2</sub>近期年度工作内容（硐口两侧）
