都兰县多金属矿业有限责任公司
白石崖东矿区M4-M7异常铁矿
矿山地质环境保护与土地复垦方案
(修编)

编制单位：青海昶宏工程咨询有限公司

提交时间：2024年9月

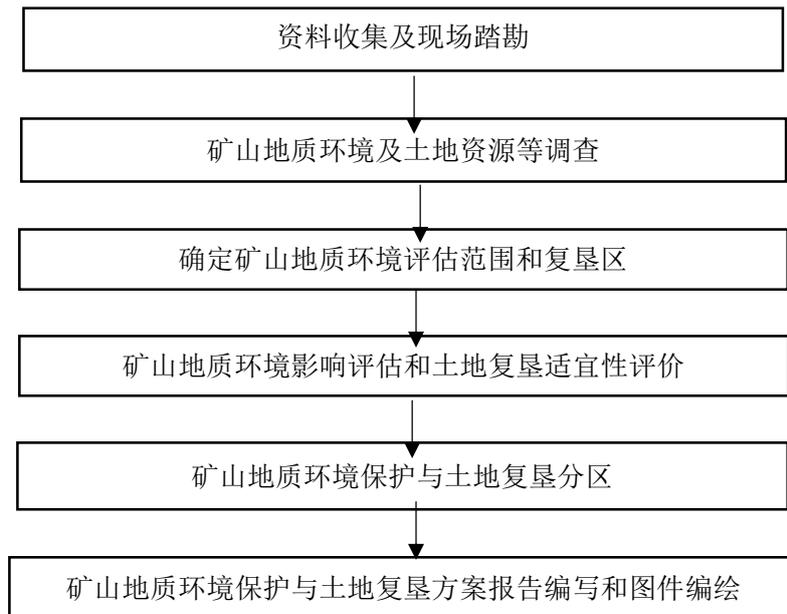
图0-1 工作程序框图

项目组对野外取得的资料进行了自检、互检后，公司组织专家于2024年7月23日验收，验收认为资料收集与野外调查达到了《矿山地质环境保护与土地复垦方案编制指南》等相关技术要求，了解了地层、构造、工程地质条件、水文地质条件。其工作方法和手段符合矿山地质环境调查规程要求，同意进行室内资料整理和方案编制，2024年8月1日进行室内方案和成果图件的编制。本次矿山地质环境保护与土地复垦方案编制的工作程序（图0-1）。

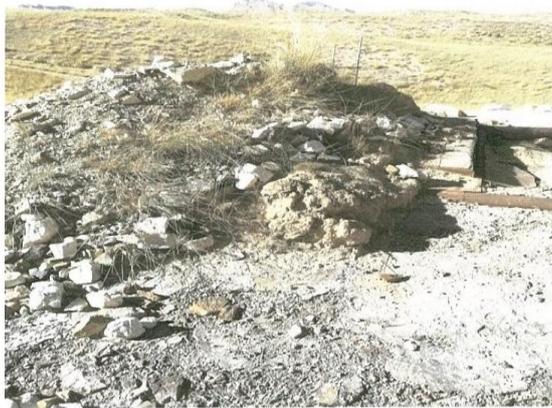
照片1 已封闭竖井SJ4-1

该竖井占地规模为0.0012hm²。经调查，竖井位于采空区范围内，井筒规格为3×3m，揭露深度113m。因停采时间已达6年，周边植被已协调一致。井架已拆除，竖井未进行回填，在上部设置了厚度为10cm的钢筋砼板进行覆盖。为暂时封闭，未来将会利用。暂未进行土地复垦工作。

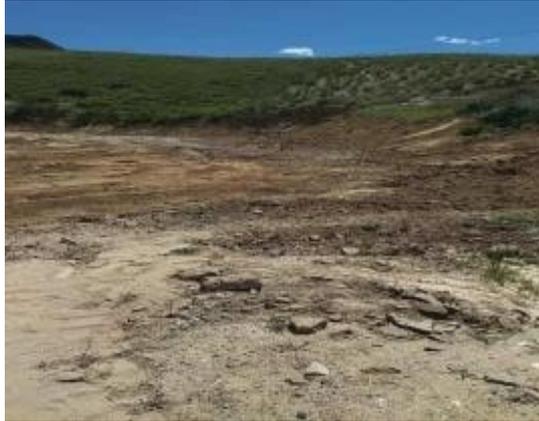
照片2 已封闭竖井SJ4-2工业场地

该区域面积合计为0.0768hm²，场地经调查，SJ4-2竖井位于采空区范围内，井筒规格为3×3m，揭露深度73m。矿山已经对该处竖井进行了井架拆除及封闭处理，竖井已进行回填，在上部设置了厚度为10cm的钢筋砼板进行覆盖，未来不再使用。工业场地占地面积为0.0756hm²，场地形状类似矩形，长约36m，宽约21m。原本建设了提升机房、备用发电机房、矿石堆场。因该区域已停采，原方案编制后的矿区停采阶段，对地表建筑物及硬化设施进行了全面拆除，共计拆除活动板房45m³、地面硬化约216m²（43.2m³）。区域土层厚度约1-2m，已于2024年夏季通过平整工作完成地形重塑，土地平整后场地坡度小于5°，地表无大粒径石子。后期只需翻耕并完成播种即可。

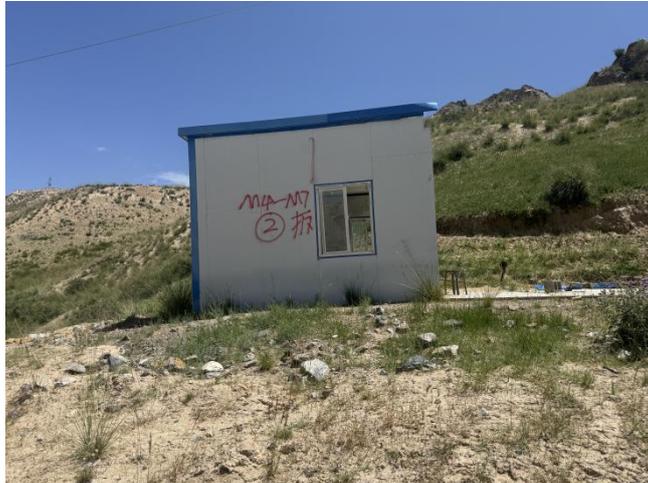
照片3 发电机房

总计占地面积为 0.0853hm^2 。竖井井筒规格为 $3\times 3\text{m}$, 揭露深度 105m , 井架未拆除。工业场地布置在竖井口的附近, 形状近似矩形, 长约 34m , 宽约 25m 。地形平缓, 便于平整, 主要有备用发电机房、矿石堆场等(照片3), 地面主要为 20cm 厚度地面硬化约 232m^2 及彩钢发电机房约 $4\text{m}\times 4\text{m}$, 其中彩钢房应根据矿山建设单位财务制度折旧, 能移入白石崖东区铁多金属矿作为更换材料, 需拆除混凝土工程量为 26.4m^3 。该区域因未拆除建筑物及井架, 暂未进行土地复垦工作。该处竖井已使用钢筋砼板进行覆盖, 为暂时封闭, 未来继续利用。

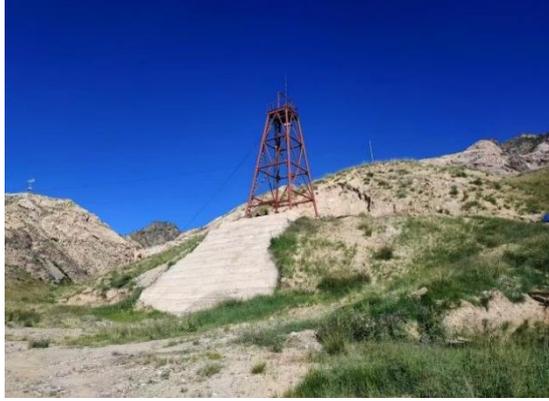
照片4 SJ6-1竖井

总计占地面积为0.0857hm²，井筒规格为3×3m，揭露深度87m。该处竖井未回填，井架未拆除。工业场地内井架下方存在地面硬化，硬化面积约16.1m²，厚度0.2m，需完成拆除量32.2m³。暂时利用10cm厚度钢筋砼板进行了覆盖，未来继续利用。

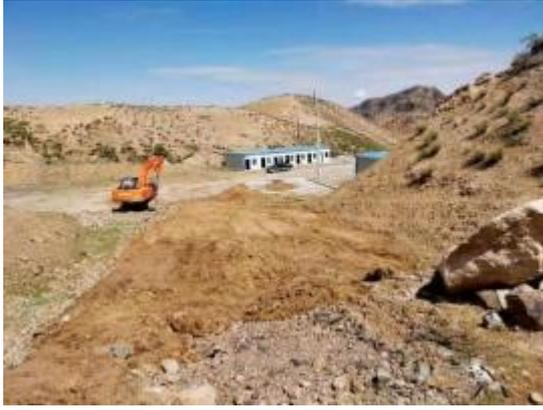
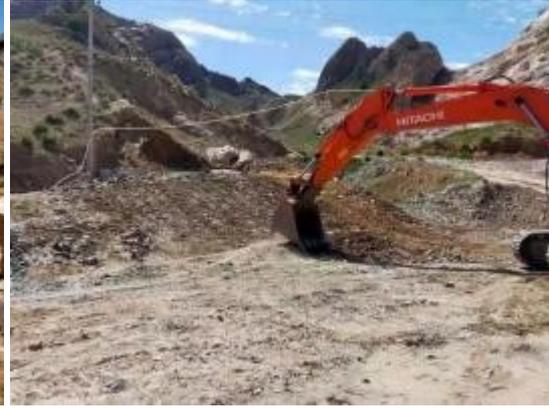
本区域占地面积为788m²，由于SJ7-1竖井位于采空区范围内，该竖井现为停采竖井，揭露深度141m，井筒规格为3×3m，该处竖井已完成回填并利用10cm厚度钢筋砼板进行了覆盖。场地已通过土地平整完成地形重塑，平整后土地坡度小于5°。待2025年完成植被重建工程（照片6、7）。

照片5 工业场地恢复治理

照片6 工业场地恢复治理

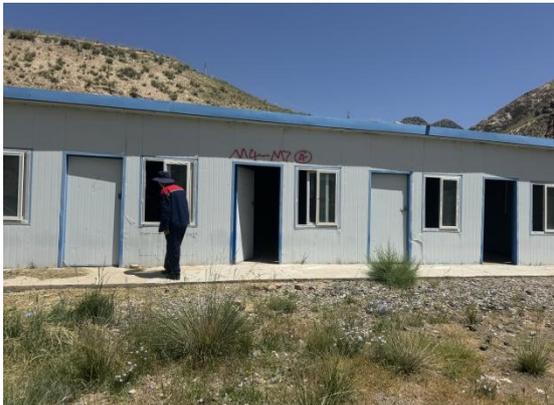
照片7 生活区

位于矿区西南部，建筑物长50m、宽度5m，建筑材料为彩钢结构且有地面硬化，硬化面积>60%，用地面积0.03hm²（照片7）。因本矿区剩余服务年限较短且停采时间较长，矿山单位已将其中的设备与人员转移至项目北部白石崖东区铁多金属矿矿部，预计该区域将于2025年完成拆除并进行复绿工程。

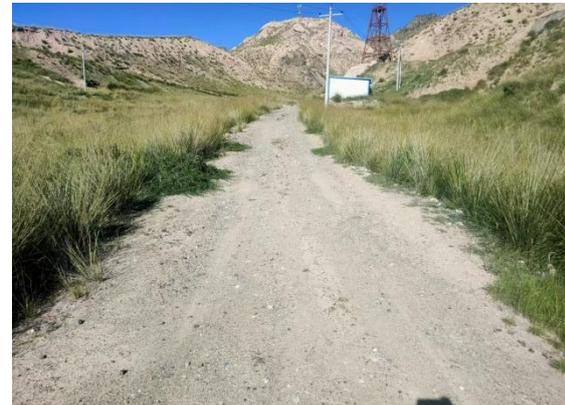
照片8 矿山道路

矿山依托已有牧民牧道进入矿区后，为满足采矿需要及运矿便利，现已修筑有长1.2km，路面宽4.5m，路基宽约6m的矿山道路，道路最大纵坡7%，转弯半径15m，道路用地规模7200m²（0.72hm²）（照片8）。考虑后续开采活动，暂未进行复垦工作。

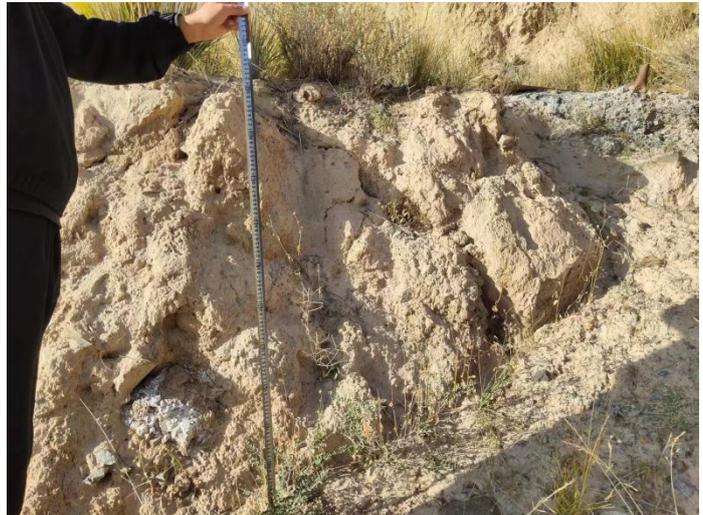
照片13 土壤剖面图

据青海省植被类型图（中国科学院西北高原生物研究所），矿区及周边的土壤类型主要为棕钙土，棕钙土属柴达木盆地东部温带半荒漠条件下形成的地带性土壤，成土母质较复杂，多为冲洪积物、坡积物和风积物，该土壤是在干旱、温凉、多风沙气候和稀疏植被条件下形成的土壤，成土过程是弱有机质积累和强石灰聚积的过程，兼有盐化过程，根据矿区中部典型棕钙土剖面观察土壤风化较明显，厚度5-15m,可作为植被恢复时的客土源（见照片10）。

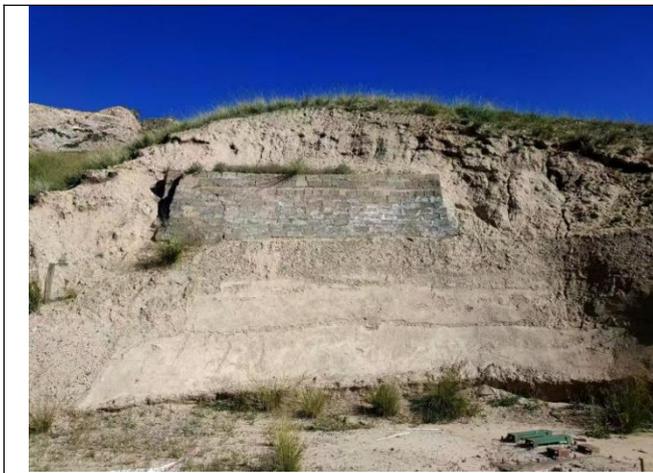
照片10 浆砌混凝土块挡墙 (下方为SJ6-1, 已回填)

已完成的刷坡为对SJ6-1附近的不稳定边坡Q₂（Q₁南部）的刷坡，该边坡分两阶，上部坡面高度约2-4m，长度约8m，坡度约60°，坡向约103°，为土质斜坡。该斜坡由第四系全新统冲积物组成，成分为黄土、砂和砂砾石构成。中部较高，两侧坡高降低。台阶高度约3m，坡度为43度，台阶下方即SJ6-1附近。为保证降低雨水冲蚀对坡顶植被的损坏，实际治理中完成坡面清理后增加了浆砌混凝土块拦挡墙。当前处于稳定状态，挡墙无形变及裂缝，坡体及下部台阶均为稳定状态，无明显流土，治理效果较好。

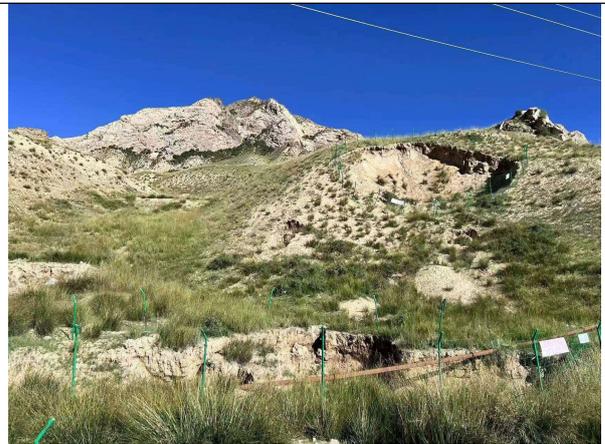
其中现状存在的地面采空塌陷坑为三处, 均位于场地北侧M7附近, 其中1#采空塌陷坑占地面积约183m². 呈近圆形, 半径约合7.64m, 地面无裂缝发育, 塌陷主要产生于坡上部, 地面平均塌陷深度约0.7m. 2#采空塌陷区位于1#采空塌陷坑南侧约20m处, 占地面积约226m². 形状近似椭圆形, 短轴长约6m, 长轴长约12m, 该塌陷区发育较为严重, 存在1cm宽度裂缝约3条, 均位于塌陷区边界, 且塌陷平均深度约1.0m. 3#采空塌陷区位于2#采空塌陷区西南侧3m处, 形状近似椭圆形, 长轴约2m, 短轴约1.2m, 该塌陷区无地裂缝, 平均塌陷深度约0.6m. 已沿周边1m范围布置了网围栏, 合计长度约350m. 项目原本设计的警示牌均未安装。

照片11 塌陷坑网围栏工程

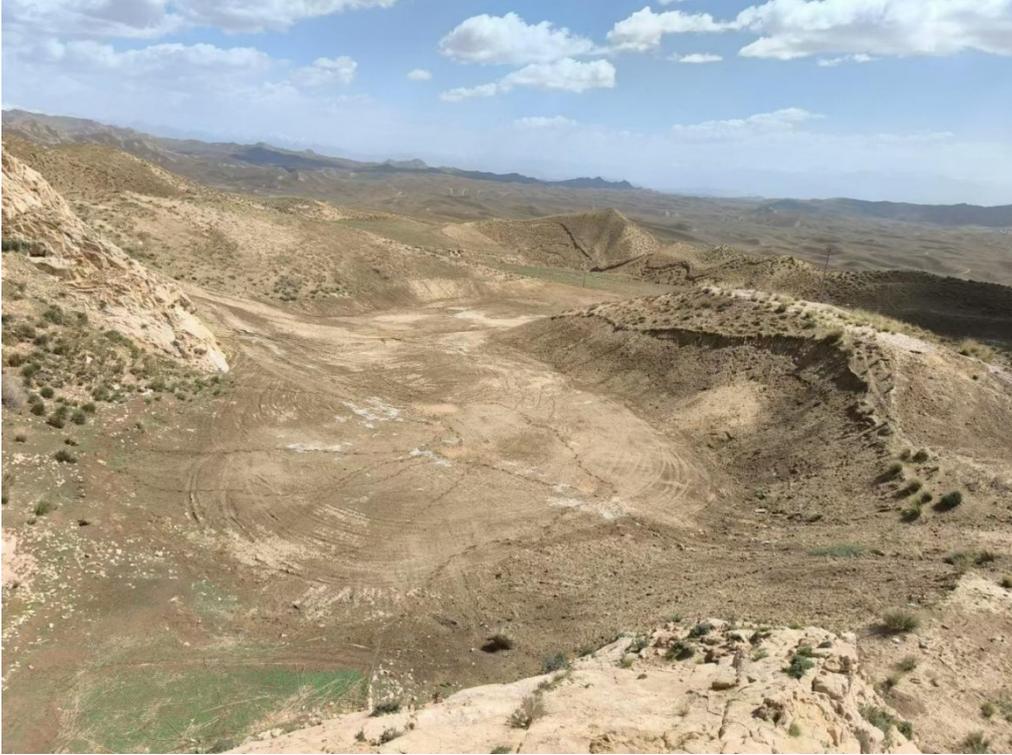
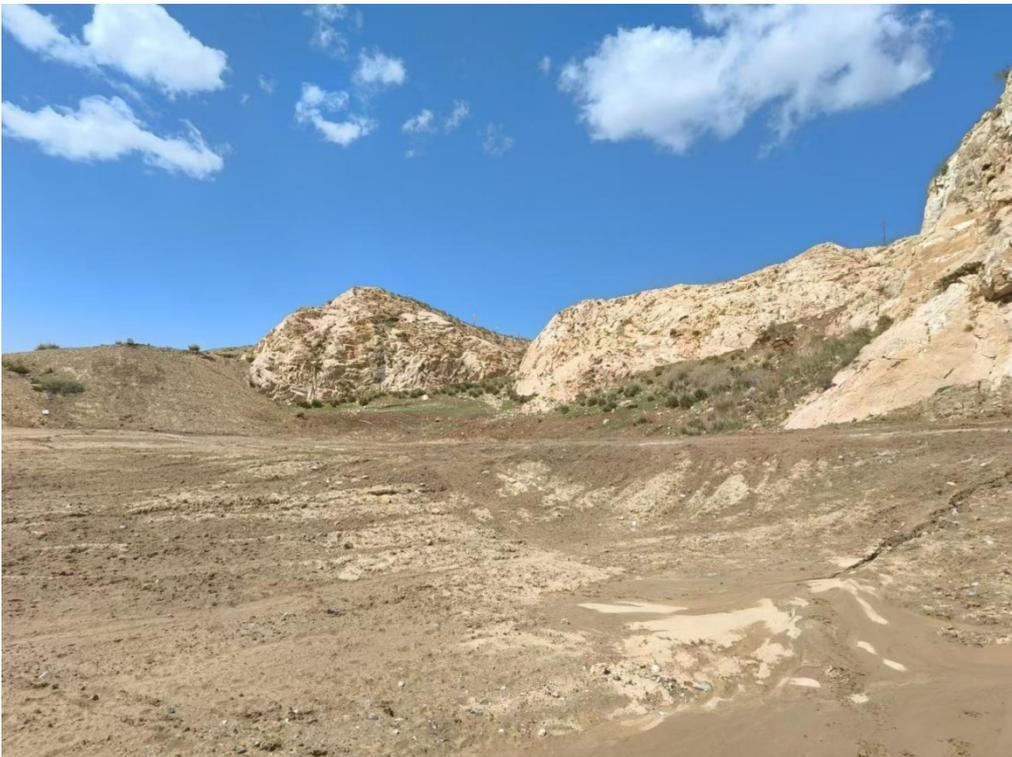
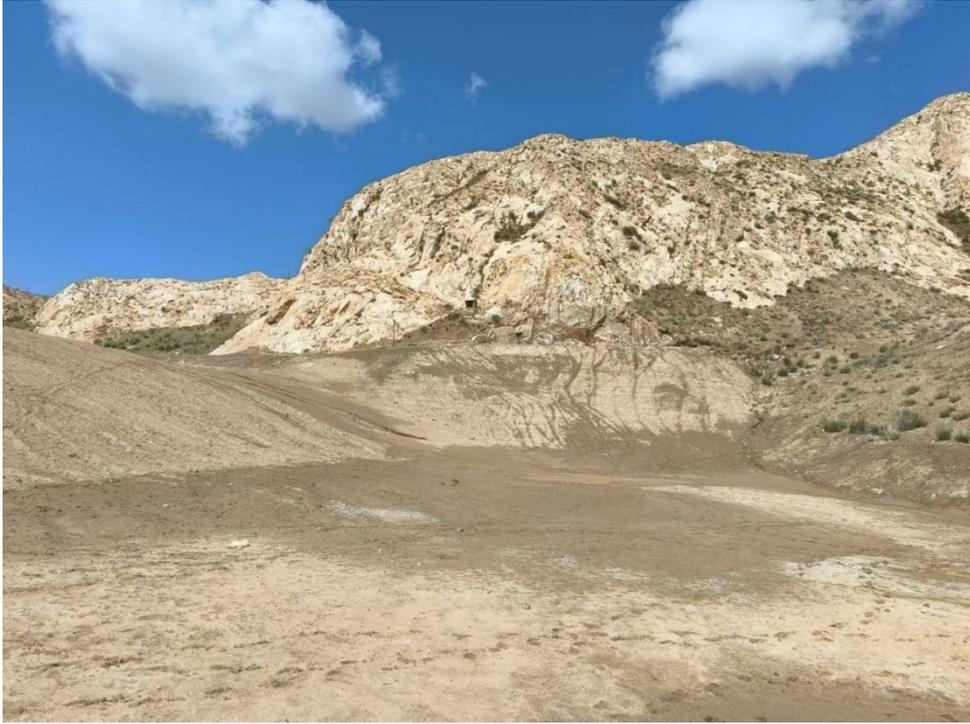
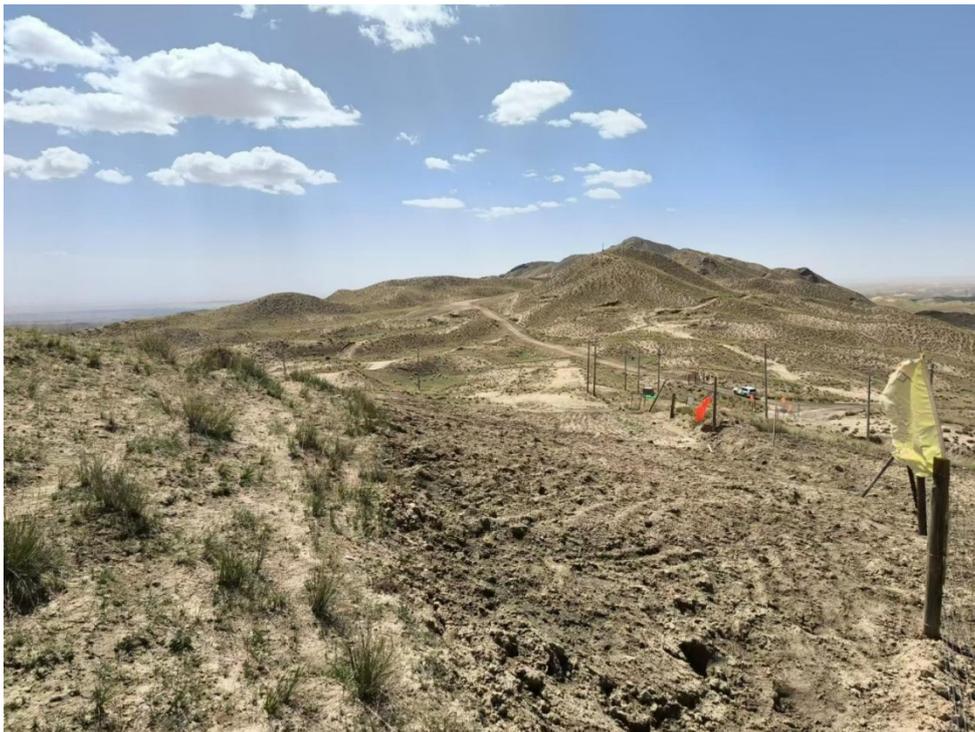
照片2.7.13 已恢复治理的1#井及生活区

照片2.7.14 已恢复治理的1#井绞车房区域

照片2.7.15 已恢复治理的1#井井口与临时堆渣场

照片2.7.16 已恢复治理的2#井绞车房

质量方面，该工程已完成区域内大部分治理，渣堆清理、拆除清运、平整及覆土工程实施情况较好，地表高程基本与周边协调一致。草种成活率与周边基本协调，种子成活率较差，大约只有30%。

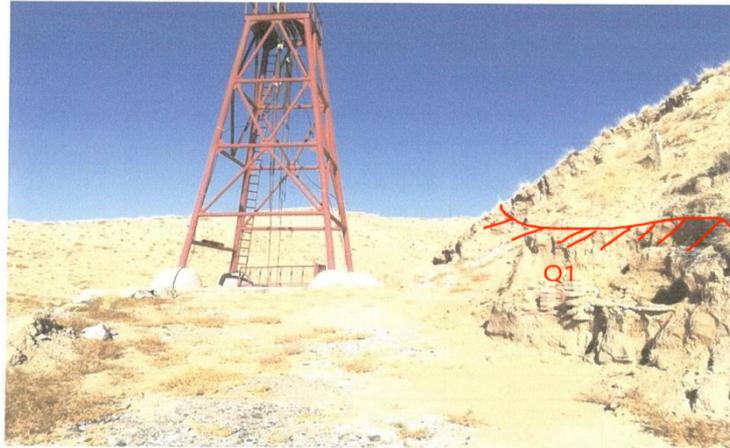
不稳定斜坡 Q_1 发育SJ6-1竖井东北部，坡高10m，坡长23m，坡度 51° ，坡向 342° ，为土质斜坡。该斜坡由第四系全新统冲洪积物组成，成分为黄土、砂和砂砾石构成。据现场调查，该处已发生小规模溜滑现象。未来采矿过程中，受爆破振动、雨季或冰雪消融期受坡面流冲刷等因素影响下，有可能发生崩滑。

因坡体满足有流土，上部有轻微变形条件，根据表3-8判定不稳定边坡发育程度中等。威胁对象为后期矿山开采过程的排废人员约2人，机械1辆（台），可能直接经济损失约100万元，满足地质灾害危害程度中等条件。综上，现状评估 Q_1 不稳定斜坡发育程度中等，地质灾害危害程度中等，危险性中等（照片10）。矿山企业应在后续的开矿过程中对该斜坡进行刷坡治理。

照片10 竖井SJ6-1Q₁不稳定斜坡

因项目区内表土厚度较好，因此该边坡宜使用中部削坡手段完成，因该区域植被盖度显著低于周边，因此治理工程区域状态应视为已损毁状态。该区域面积约为 $391.46m^2$ （投影面积），其中工程面积约 $454.3m^2$ （实际面积）。

现状下发育的 Q_1 不稳定斜坡发育于SJ6-1竖井南缘，坡高10m，坡长23m，坡度 51° ，坡向 342° ，为土质斜坡。该斜坡由第四系全新统冲洪积物组成，成分为黄土、砂和砂砾石构成坡面小型崩塌体坡面凹凸不平，视觉感较差。需对以上不稳定斜坡坡面小型崩塌体采取中部刷坡工程措施，上部进行刷坡，下部对废渣进行堆放并完成基层压密。刷坡后应保证坡体角度为 30° （砂砾等相关主要材质自然休止角），刷坡示意图如下（表5-1、图5-1）。由于刷坡截面积为 11.1951m^2 ，因此总计工程量为 257.5m^3 。

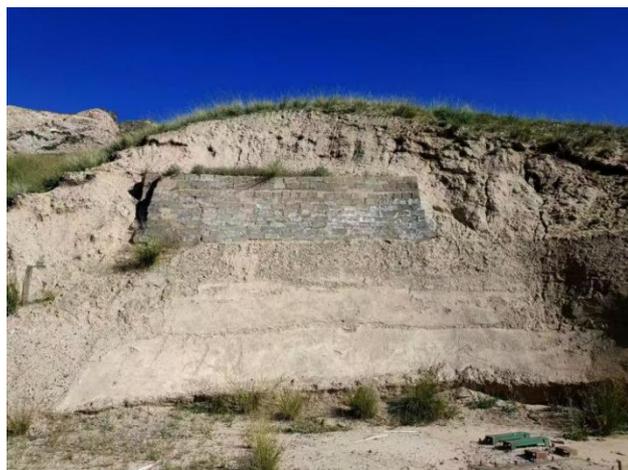
因坡高<10m，坡体无流土及变形，根据表3-8判定不稳定边坡发育程度弱。该区域采矿活动已结束，预计威胁对象应少于1人，可能直接经济损失小于10万元，地质灾害危害程度弱。综上，现状评估Q₂不稳定斜坡发育程度弱，地质灾害危害程度小，危险性小（照片10），未来发生危险可能性小。

照片11 竖井SJ6-1不稳定斜坡Q₂

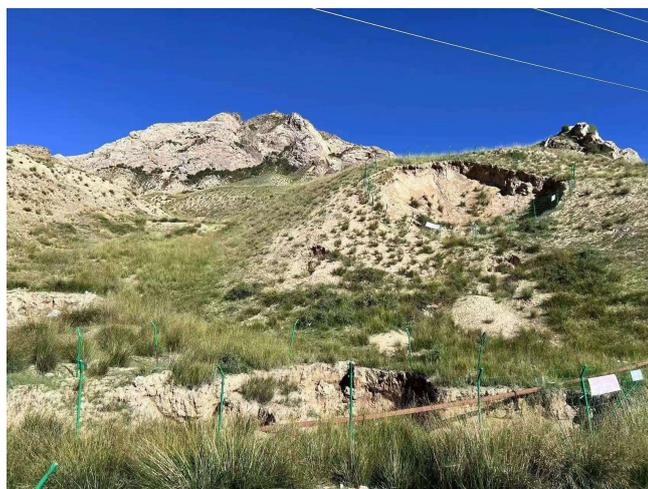
a. 1#采空塌陷坑占地面积约183m²。呈圆形，半径约7.64m，地面无裂缝发育，塌陷主要产生于坡上部，地面平均塌陷深度约0.7m。满足表3-10中的下沉量大于60mm/a，倾斜值大于6mm/m，地形曲率大于0.3mm/m²条件，发育程度强。

b. 2#采空塌陷坑位于1#采空塌陷区南侧约20m处，占地面积约226m²。形状近似椭圆形，短轴长约6m，长轴长约12m，该塌陷区发育较为严重，存在1cm宽度裂缝约3条，均位于塌陷区边界，且塌陷平均深度约1.0m。满足表3-10中的下沉量大于60mm/a，倾斜均大于6mm/m，地形曲率均大于0.3mm/m²条件，发育程度强。

以上三处采空塌陷坑已沿周边1m范围布置了网围栏，合计长度约350m。工程建设临近采空区及其影响范围，引发或加剧采空塌陷的可能性小，发育程度中等-大，危险性等级中等。该3处均位于XCY2预测塌陷区内。

照片11 1#及2#采空塌陷区

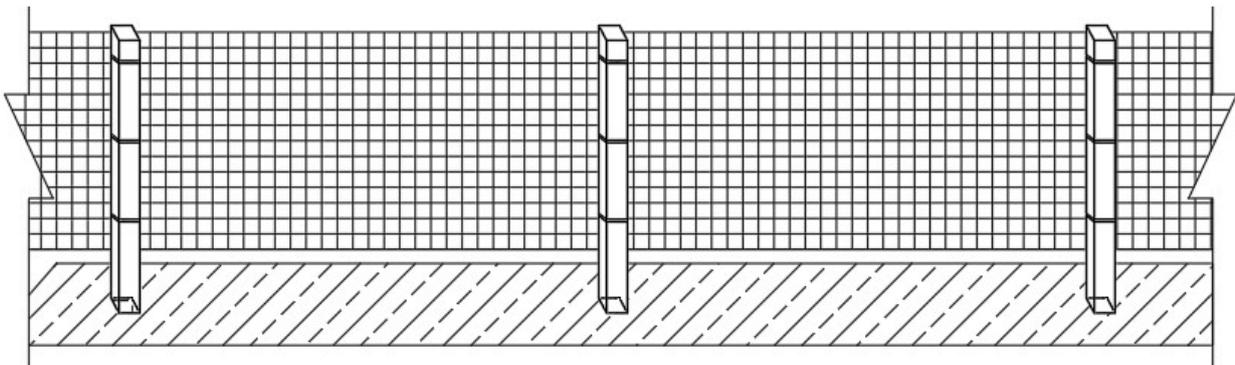
图5-2 网围栏示意图

沿预测地面塌陷区外围2m用网围栏进行圈围，网围栏及固定杆材质为镀锌钢，钢丝直径为2mm，网格为正方形，丝距为6cm。高2.0m，每隔3m设置一处固定杆，网围栏长2885m。已完成安装350m，后期应投入2535m。
