青海泽荣矿业开发有限公司
茫崖市迎庆沟锌铜铅多金属矿
矿山地质环境保护与土地复垦方案

2023 年 6 月

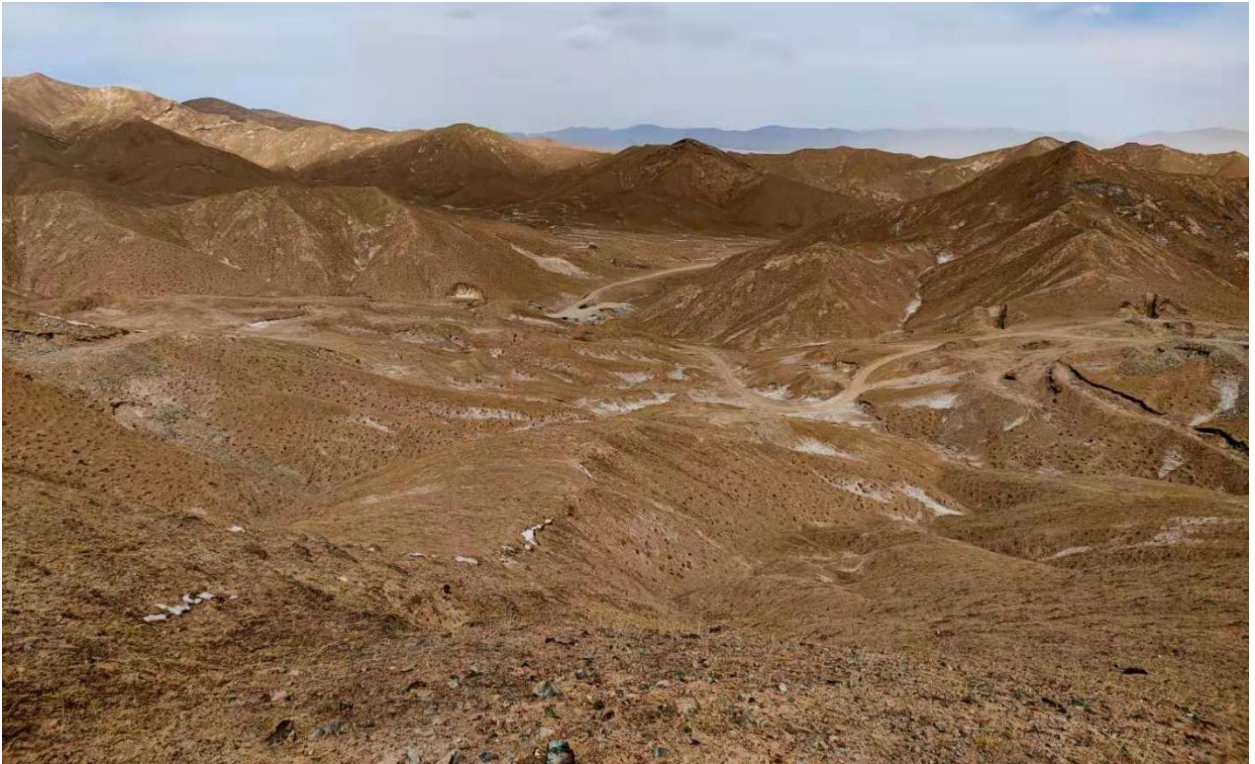
照片 2.1 矿区地貌

矿区地貌类型为高海拔小起伏中高山，整体地势西高东低，海拔4110-4301m，最大相对高差191m，地形坡度10°—35°，沟壑纵横、谷地众多、岩石以冻胀、风蚀和流水剥蚀为主，是大气降水及冰雪融化水入渗的良好通道。（见照片2.1、2.2）。

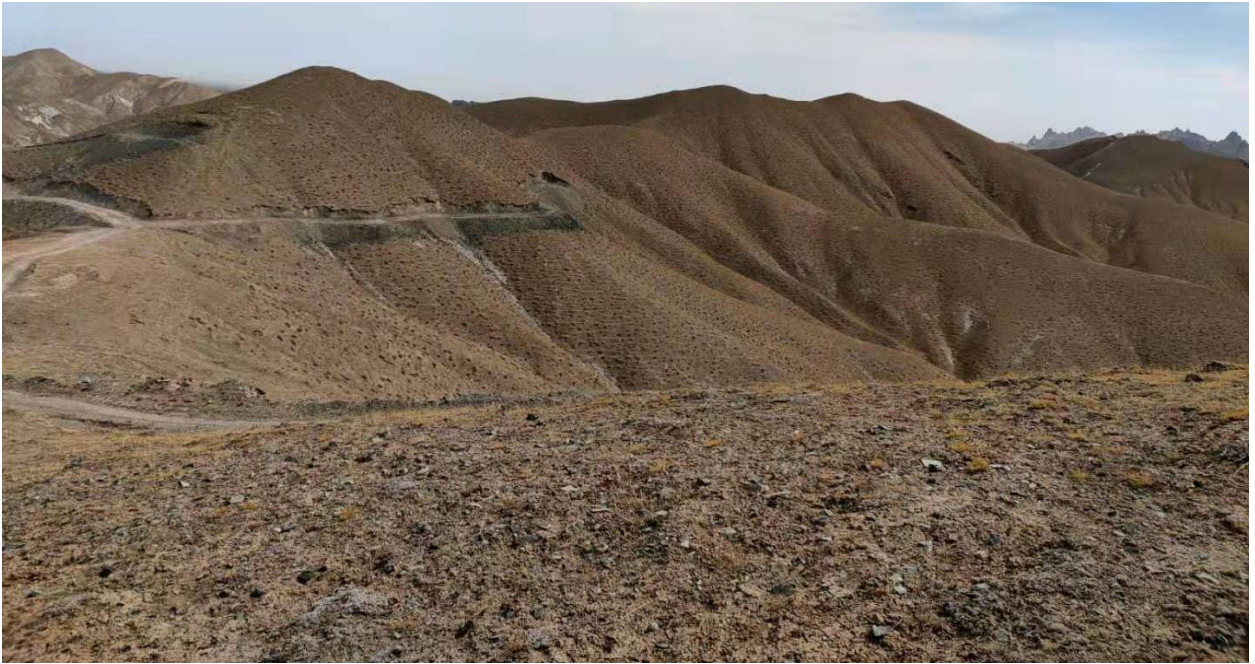
照片 2.3 矿区植被

矿区地处柴达木盆地西南缘半干旱荒漠化区，植被不发育，在沟谷及坡面上发育少量高寒草甸植被，主要为嵩草、芨芨草等低矮草本植物，植被覆盖度小于 5%（照片 2.3、2.4）。

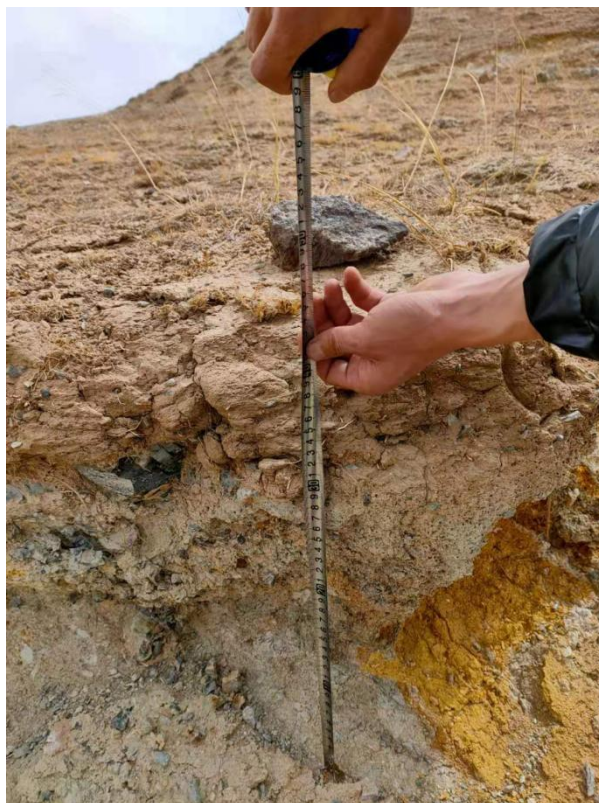
照片 2.5 矿区土壤

矿区土壤类型为荒漠土，该类土是在干燥的气候条件下形成的土壤，厚 0.1~0.3m，土壤母质多为砂，粉砂和黄土等，腐植质层薄或者没有，土壤有机质含量低，不适宜植被

生长（照片 2.5、2.6）。
